Závady při provádění konstrukcí z předpjatého betonu

Bohumír Voves

Předpjatý beton – závady – kotvení – segmentové konstrukce – inhibitory – sedla volných kabelů – voda v dutinách konstrukcí.

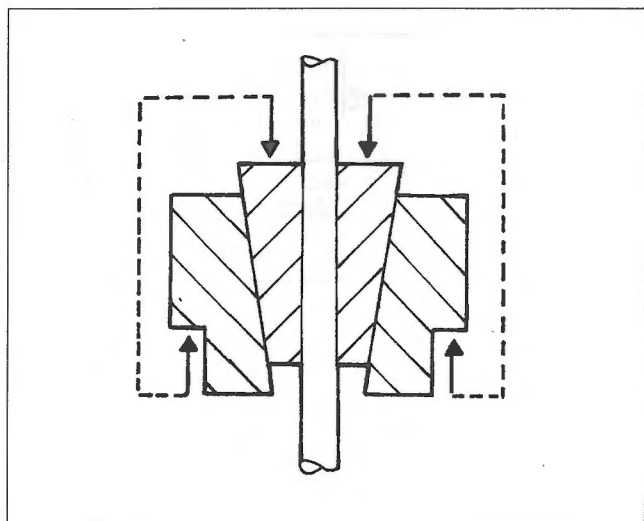
Obr. 1 – Zatlačování čelistí

Kabely napínané běžným napínacím zařízením se v samosvorných kotvách kotví zatlačením kuželíků nebo čelistí silou rovnou 0,15 až 0,35násobku předpínací síly. To pro řádné ukotvení postačí, je-li předpínací výztuž napínána silou odpovídající alespoň polovině dovoleného namáhání předpínací výztuže. Když je ale v projektové dokumentaci předepsána síla menší, nemusí být kabel řádně ukotven a při změně napětí se může z kotvy uvolnit. K tomu došlo např. u opěrné stěny se zemními kotvami z lan. Lana byla napínacím zařízením napínána a kotvena malou silou. Nosnost lan měla být využita až při zatížení opěrné stěny. Během provádění stavby lana ležela 0,5 m pod úrovní terénu pojižděného nákladními auty. Pojezd aut způsobil svislý posun zeminy, a tím i prohnutí lan, což vedlo k uvolnění čelistí z kotevních objímek, a tedy i k vyloučení lan z nosné funkce. Takové závadě je možné zabránit tím, že se při malých předpínacích silách budou kuželíky nebo čelisti zatlačovat

nezávisle na napínacím zařízení, např. hydraulickým válcem rozpírajícím se o vybrání v objímce (obr. 1).

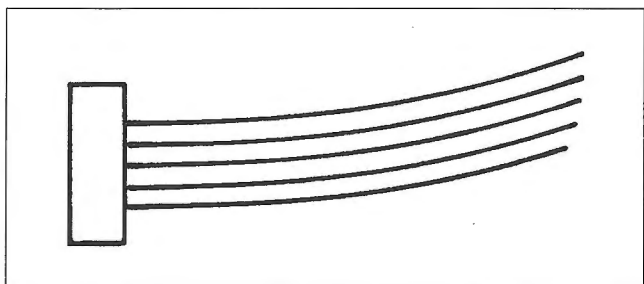
Obr. 2 – Ohýbání předkotveného kabelu

Ve spojkách, které nejsou při napínání přístupné, se kabely předkotvují silou vyvozenou hydraulickým válcem, aby se při osazování do formy, při sestavování spojky, při zabetonování a při napínání kabel z kotvení neuvolnil. Na jedné stavbě se kabely ve spojkách řádně předkotvily, ale při napínání se v kotvení uvolnily. Proto bylo nutné odsekát beton kryjící spojky a kabely znovu předkotvit a napnout. Tato závada byla způsobena tím, že lana kabelu předkotvená na jedné straně byla na druhé straně svařena. Při osazování do formy se takto upravený kabel ohýbal a změna délky jednotlivých lan, způsobená ohybem, si vynutila uvolnění čelistí z kotevních objímek. Proto mají být kabely, které jsou na jedné straně předkotveny, na druhé straně volné, aby se mohly při ohýbání vzájemně posouvat (obr. 2).

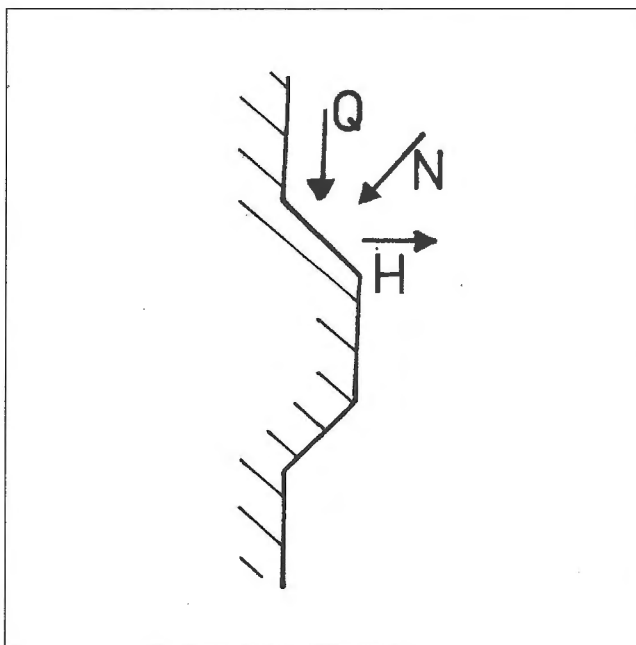
Obr. 3 – Ozub

Mají-li u segmentové konstrukce spáry s nevytvrzeným lepidlem přenášet posouvající sílu, opatřují se čela spojovaných částí drobnými ozubými (obr. 3). Řádné provedení ozubů je předpokladem pro nosnou funkci konstrukce, dokud se lepidlo nevytvdí.

Přesto byly na jednu stavbu dodány tři segmenty s poškozenými ozubými. U nejvíce postiženého segmentu chyběly tři ozuby, v jedné stěně byla vylomena vnitřní hrana a čtyři ozuby byly narušeny trhlinami. Tyto segmenty byly vyrobeny v zimním období, kdy poklesla účinnost urychlování tvrdnutí betonu ohřevem, takže dříve vybetonovaný segment nebyl ve styčné ploše ohřát a odebíral teplo z čerstvého betonu přibetonovaného segmentu. Tak došlo

ke snížení pevnosti betonu v čele přibetonovaných segmentů, což vedlo k poškození ozubů při uvolňování z výrobního zatížení. Kdyby se tyto závady projevíly u segmentů mimo oblast pilíře, bylo by nutné podstatně upravit výrobní postup. Poškozené segmenty byly ale určeny pro oblast pilíře a postiženy byly ve styčné ploše s pilířovým segmentem. Tyto segmenty jsou během montování přilehlých polí podepřeny, takže spáry mezi nimi a pilířovým segmentem nejsou téměř namáhány posouvající silou a namáhání ozubu je nepodstatné. Po odstranění podpěr je lepidlo zcela vytvrzeno, spára působí jako u běžné dělené konstrukce a je schopna přenášet příslušné posouvající síly a kroutící momenty. Proto bylo možné i při použití poškozených segmentů zachovat obvyklý postup montáže. Pro nápravu uvedených závad se spáry s postiženými čely segmentů vyplnily hustším lepidlem, po vytvrzení lepidla se dutiny doplnily dusaným betonem a trhliny v ozubech se zatřely lepidlem.

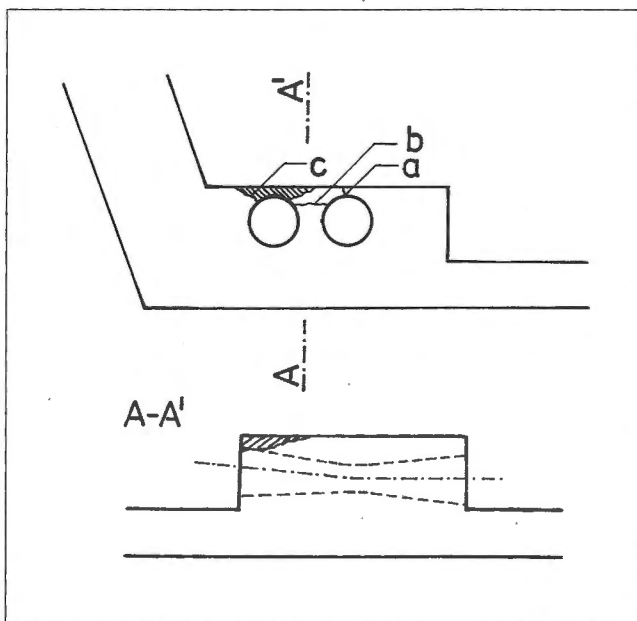
Při prohlídkách budovaného mostu byly zjištěny u sedel bližších podpěře na straně, z které vychází zvedaný úsek kabelu, praskliny v betonu krycí vrstvy nad kabelem, praskliny v čele sedla na úrovni kabelu až odprýsknutí betonu krycí vrstvy kabelu (obr. 4). Dále bylo zjištěno obnažení ok betonářské výztuže.

Obr. 4 – Závady na sedle: (a – praskliny v krycí vrstvě, b – praskliny v čele sedla, c – odprýsknutí krycí vrstvy)

Příčinou uvedených závad bylo odchýlení kabelového kanálku nebo kabelu v sedle od předepsaného směru, takže se kabel opíral o čelo sedla, kde pro malou tloušťku krycí betonové vrstvy nebyla osazena oka. Kabel ve výstupu ze sedla působil proto na prostý beton soustředěným tlakem.

Praskliny v sedle neohrožují trvanlivost volných kabelů, které jsou před korozi chráněny mazivem, injektážní maltou a dvojitým polyetylenovým obalem. Oka osazená v sedle byla navržena tak, aby betonářská výztuž bezpečně přenesla sílu vyplývající ze změny směru volného kabelu. Nosná funkce obnažených ok by však mohla být v budoucnu ohrožena korozi.

Pro sanaci sedel se navrhla tato opatření: praskliny v betonu krycí vrstvy nad kabelem široké do 0,3 mm se zatřou cementovou kaší, širší praskliny se zainjektují pryskyřicí. Stejným způsobem se ošetří vodorovné praskliny v čele, pokud při poklepu nevydávají dutý zvuk. Pokud ale takový zvuk vydávají, nasvědčuje to na náběh betonu k odprýsknutí a krycí vrstva betonu se

odstraní a dobetonuje. Před betonováním se do kanálku nad kabel vloží poddajná vložka, aby se zabránilo opření kabelu o čelo sedla. Obnažená oka se obetonují.

Aby se předešlo uvedeným závadám, bylo zvětšeno krytí kabelu v sedle betonem a výstup kabelu ze sedla byl upraven tak, aby se při možných odchylkách kanálku v sedle nebo kabelu od předepsaného směru kabel neopíral o čelo sedla. Za takovou odchylku se může považovat úhel 0,05 rad. Polohu kabelu je vhodné zajistit např. zabetonovanou ohnutou ocelovou trubkou, jejíž poloměr zakřivení je menší než poloměr zakřivení kabelu, ale nejméně 3 m.
