Svahový sesuv způsobil zřícení dvanáctipodlažního obytného domu v malajsijském městě Ulu Klang. Zřícení proběhlo během několika sekund a bylo fotografováno náhodným pozorovatelem.

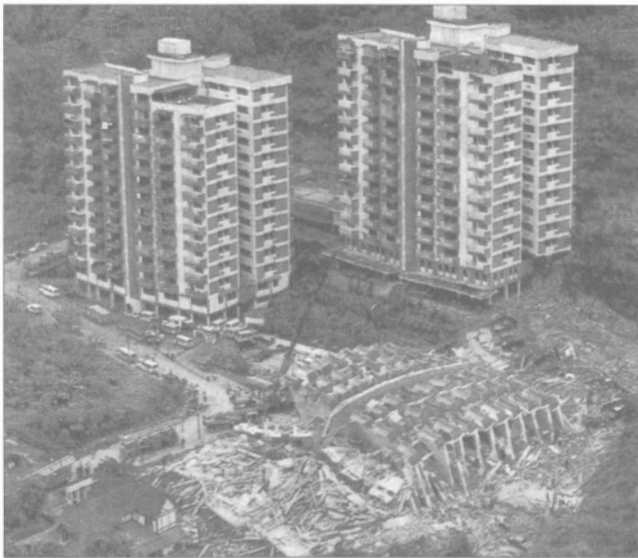
Obr. 1 – Pohled na komplex budov po zřícení objektu

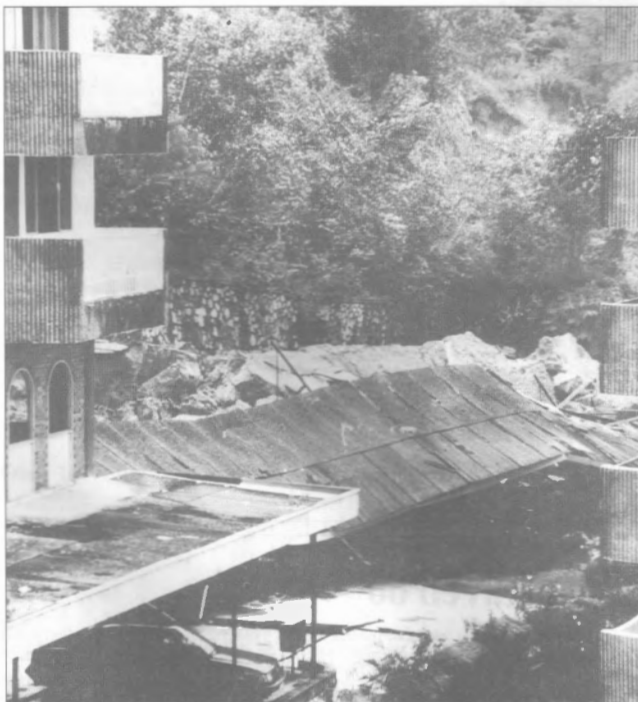
Obr. 2 – Pohled na porušenou střechu garáže a nadzvednutou zemi-  
nu. Vpravo balkony domu, který se za okamžik zřítí

Fotografie byly snímány z bytu nalézajícího se přibližně uprostřed výšky sousední budovy. Na obr. 2 je vidět v pozadí svah, střechu přilehlých garáží, vlevo je nepoškozený dům, po pravé straně jsou balkony domu, který se za okamžik zřítí. Rozbor fotografie ukázal, že při sesuvu došlo ke stlačení podloží a následnému nadzvednutí povrchu terénu. Obr. 3 ukazuje valící se zeminu na vozovku za dosud stojícím objektem (na snímku není objekt vidět). Další průběh události je patrný z obr. 4 a 5, obr. 6 dokumentuje konečný stav troskek po zřícení.

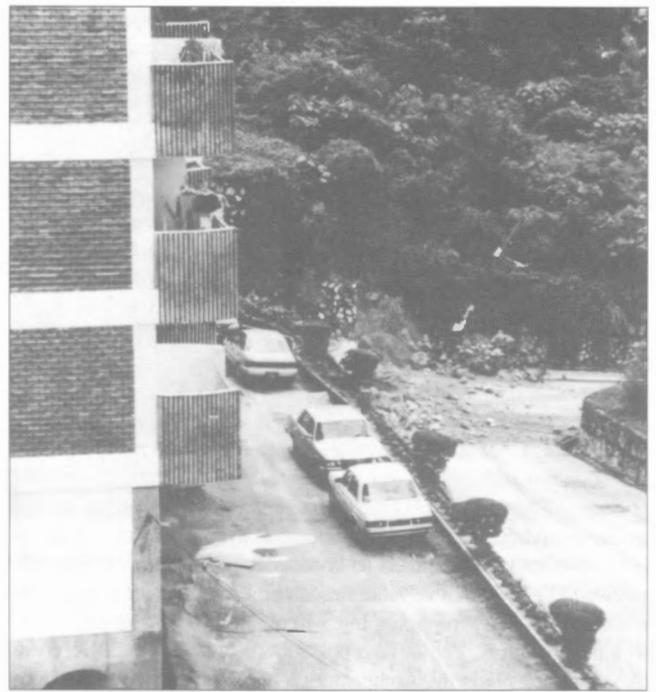
Obr. 3 – Zemina na vozovce za objektem. Nezfetelně je vidět tele-  
fonní stožár

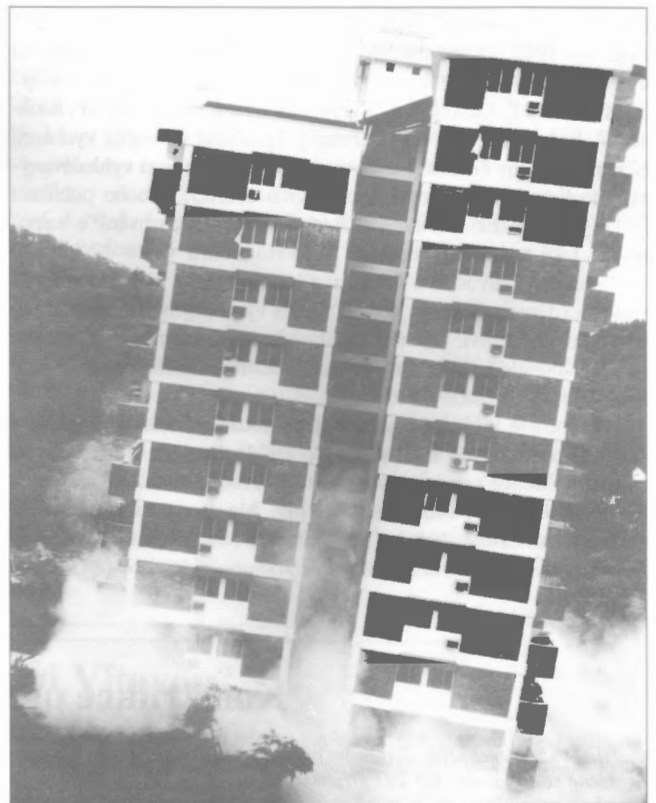
Obr. 4 – Nakloněná budova, ještě v celistvém stavu

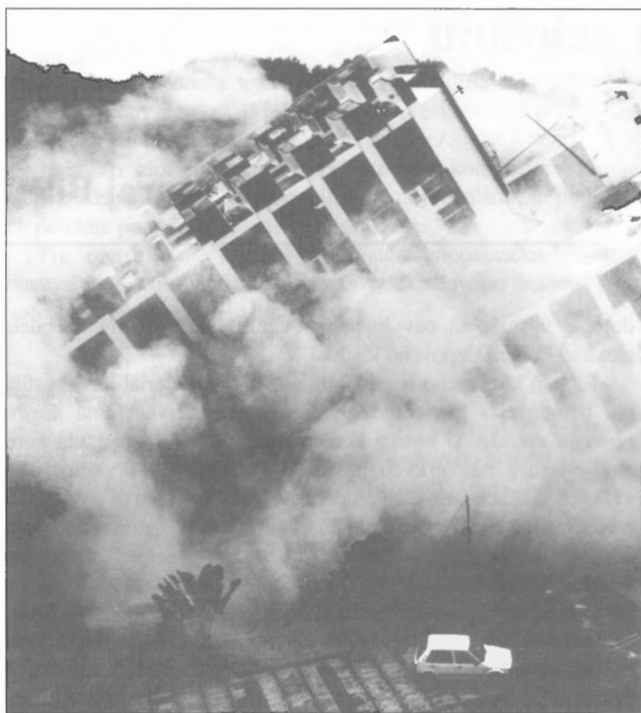
**Obr. 5** – Rozpadající se budova

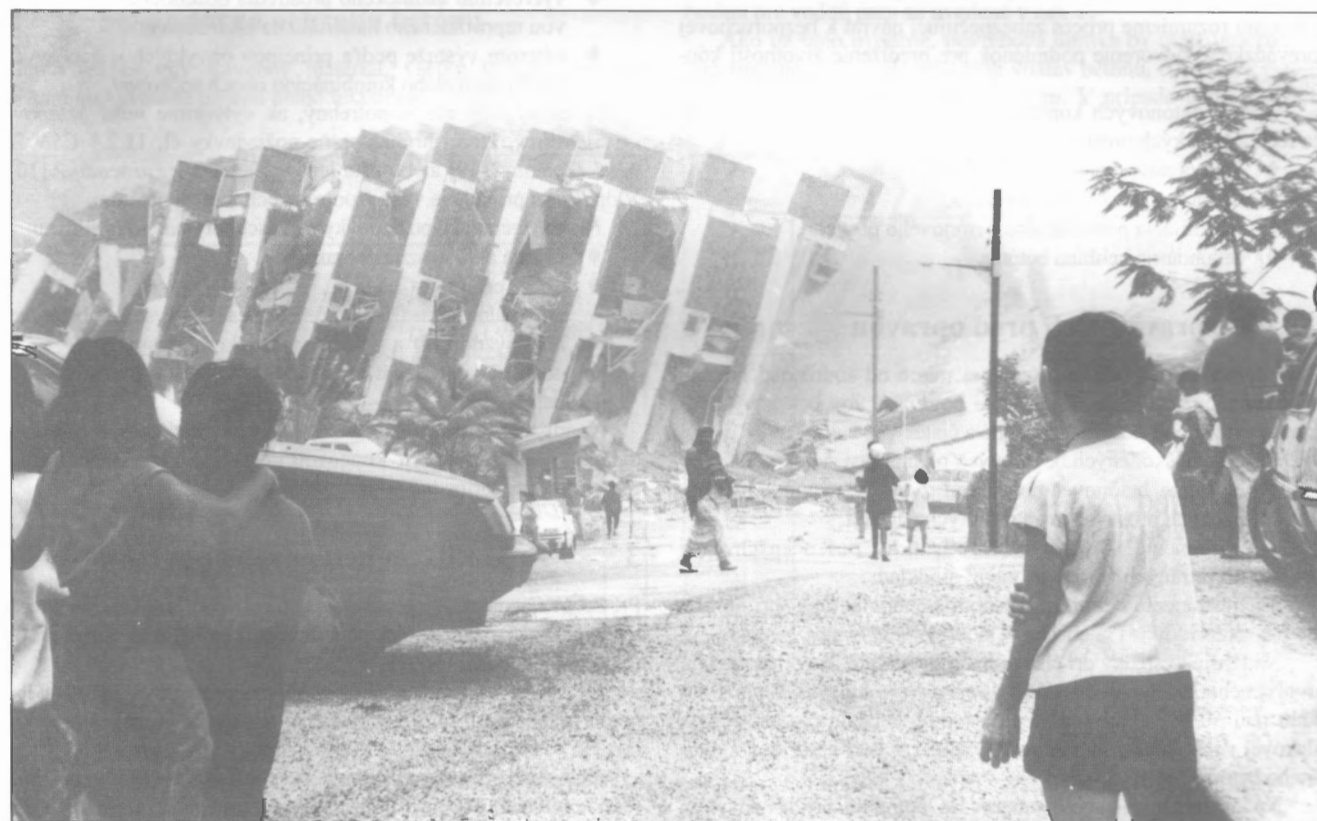
Podrobný rozbor události a sondy ukázaly, že zřícení budovy skutečně způsobil svahový sesuv. Došlo k němu zvodněním jílovitých vrstev nalézajících se na žulovém skalním podkladu. Ke ztrátě stability nepochybně přispěly stavební práce v souvislosti s budováním sídliště.

**Obr. 6** – Dokonáno jest
