Salmův palác v Olomouci – průzkumy a rekonstrukce

Jiří Bradáč, Jaromír Vrba

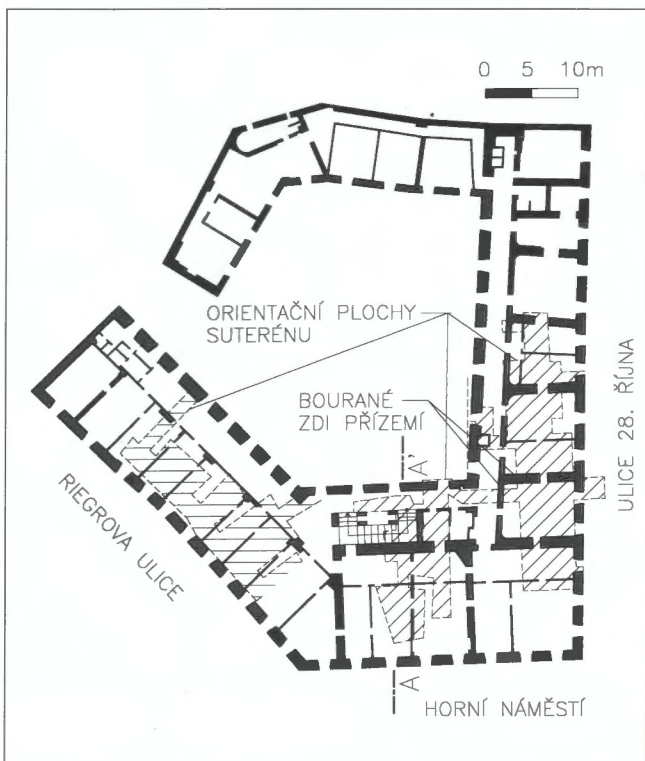
Obr. 2 – Půdorys prvního patra se schematickým vyznačením suterénů / The first floor ground plan with a scheme of the basements

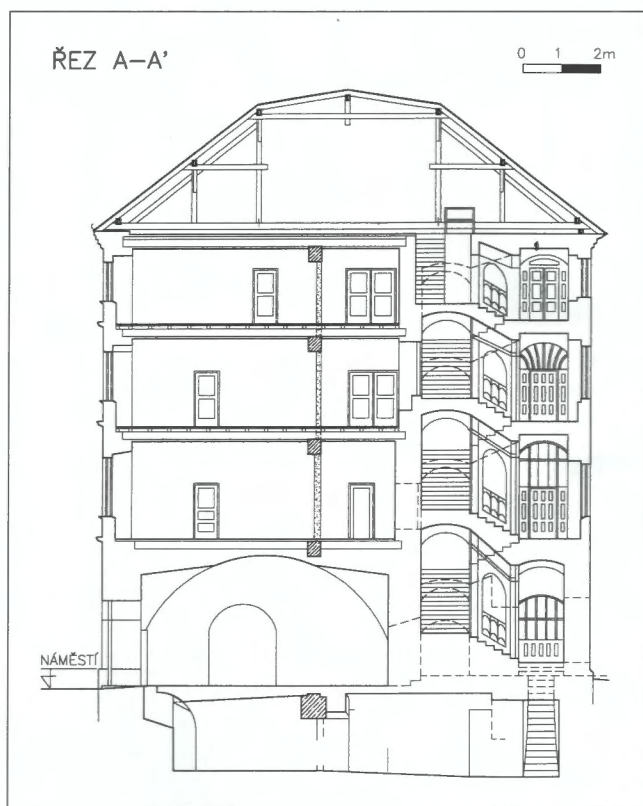
Obr. 3 – Svislý příčný řez křídlem paláce podél Horního náměstí / Vertical cross-section through the palace wing on the side of the Upper Square

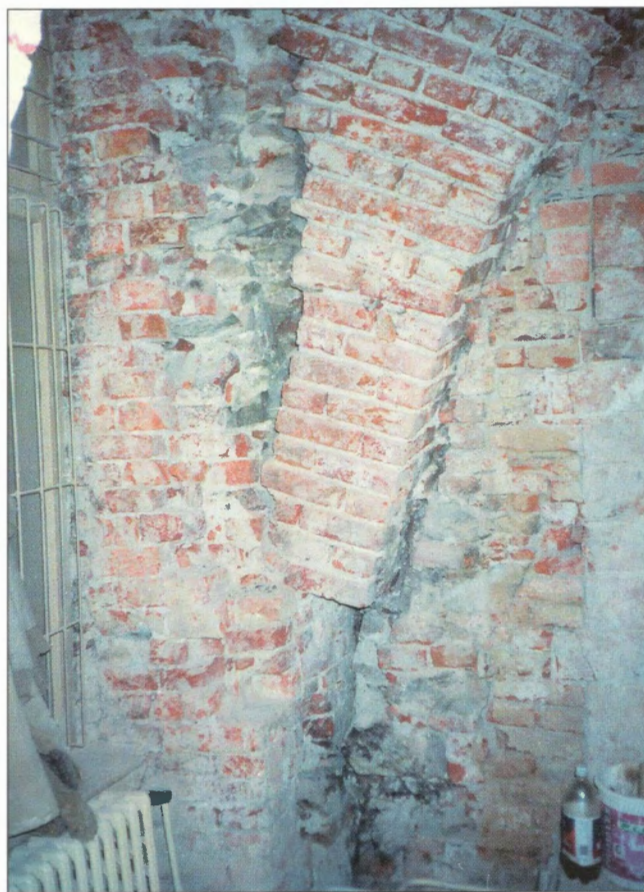
Obr. 7 – Detail trhlin a porušené paty klenby v přízemí / Detail of the cracks and damaged foot of the vault on the ground floor
