Zesílení monolitické kruhové střešní desky

Strengthening of Reinforced Concrete Roof Slab

Petr Štěpánek, Jaroslav Vácha

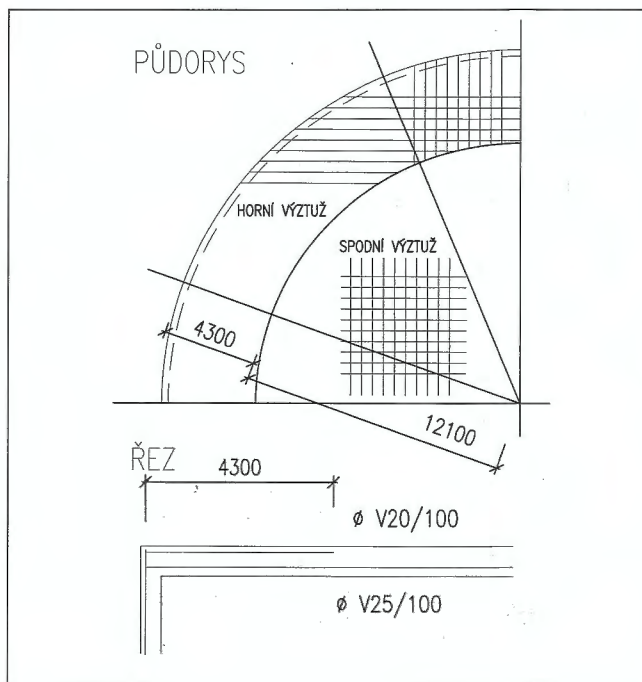
Při výstavbě potravinářského závodu byla navržena monolitická válcová stavba s kruhovou podstavou, ke které je připojena obdélníková komunikační a technologická zóna. Světlost kruhové části objektu je 32,0 m, železobetonové stěny jsou tloušťky 0,4 m a tloušťka stropní desky 0,5 m. Výška objektu je 15,0 metrů. V části obvodu betonové stěny pod stropem je stěna přerušena otvory, mezi kterými jsou tři subtilní pilíře. V této části je kruhová deska napojena na stropní desku přílehlé obdélníkové budovy. Pro výrobu byl použit beton B30, vyztužený ocelí 10 425. Výztuž stropu byla u spodního líce desky pravoúhlá \emptyset V25 po 100 mm, horní líc desky byl vyztužen dvěma navzájem kolmými osnovami výztuže – \emptyset V20 po 100 mm v mezikruží o šířce 4,3 m v oblasti styku desky se stěnou (obr. 1).

Obr. 1 – Schéma uspořádání výztuže ve střešní desce / *Layout of roof slab reinforcement*

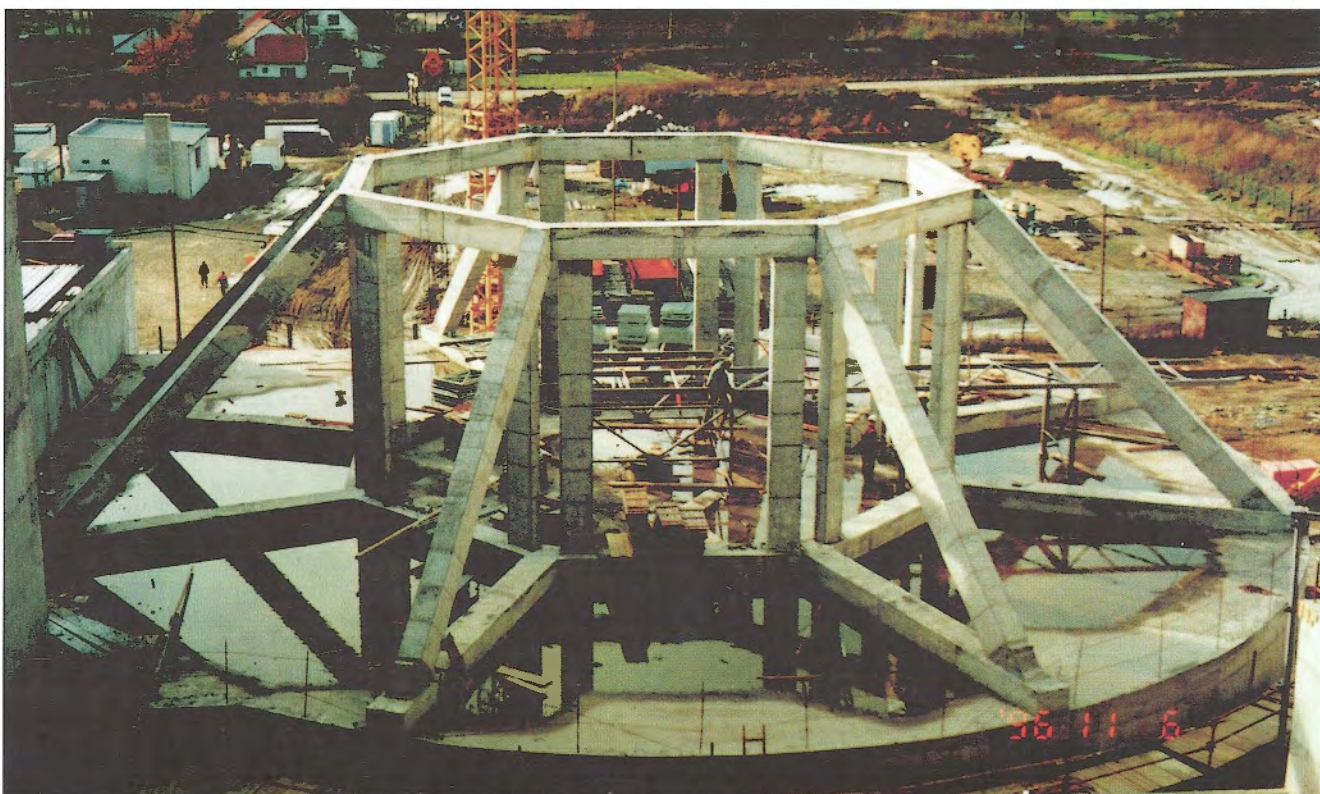
Obr. 2 – Celkový pohled na prostorové věšadlo / *General view on spatial hanger*

Při odbedňování stropní konstrukce se deska oddělila od spouštěných bednicích stolů. Věže byly spuštěny zhruba o 260 milimetrů. Druhý den po příchodu pracovníků provádějících odbednění bylo zjištěno, že deska „dosedla“ zpět na bednění. Průhyb desky je zřetelně vidět na obr. 2 podle vody, která po deštích zůstávala na konstrukci.

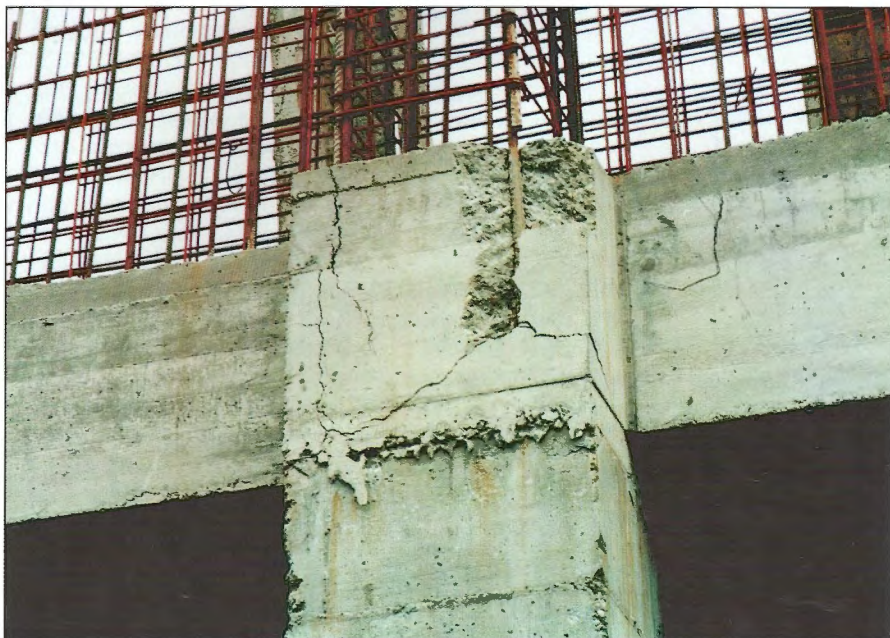
V oblasti napojení kruhové desky na stropní desku přilehlého objektu vznikly na sloupech trhliny, které svědčí o nadměrných natočeních a o nadzvedávání desky – viz obr. 3. Výztuž ani beton sloupů nebyly schopny přenést vznikající tahová napětí od nadměrných deformací.

Obr. 3 – Poruchy sloupu v oblasti napojení desky k přilehlé obdélníkové budově vyvolané nadměrnou deformací desky / Failure of column head in the joint of the slab and the rectangular part of building

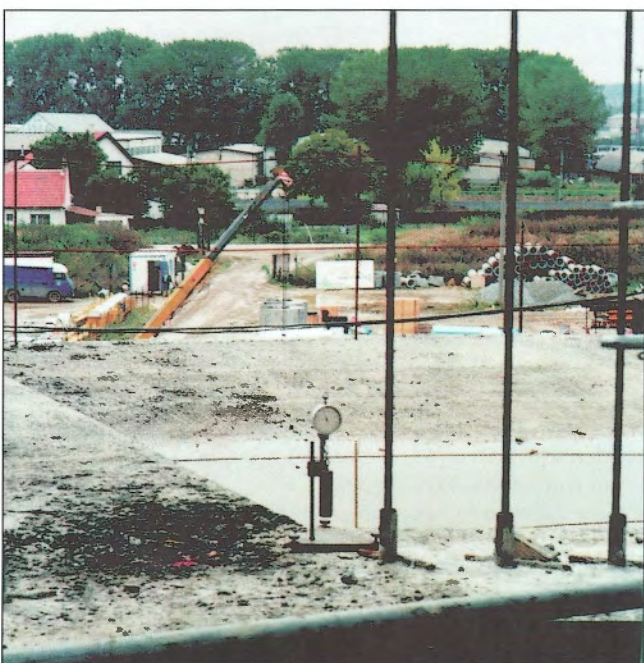
Obr. 4 – Indikátor „a“ pro měření deformací na horním povrchu desky / Surface indicator „a“ for measuring deflections on the upper surface of slab

Na obr. 4 je zachycen indikátor „a“ na horním povrchu prstence; na obr. 5 je stojánek s indikátorem 3, který byl použit pro měření deformací na spodním povrchu desky.

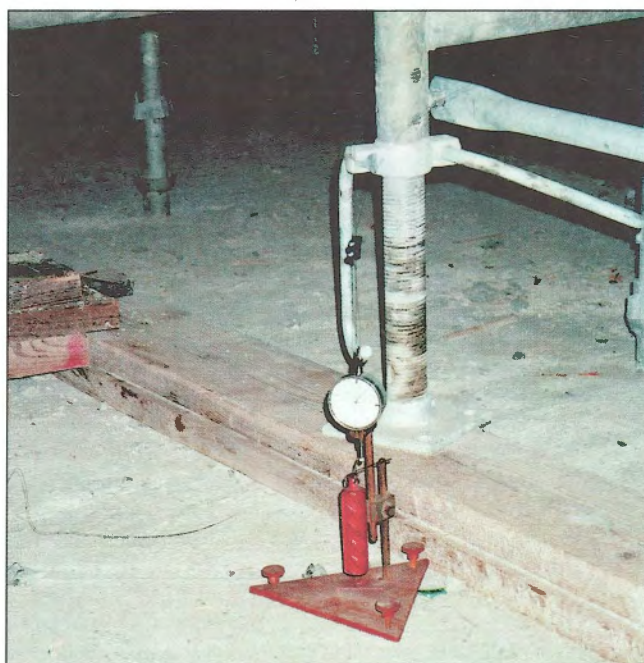
Obr. 5 – Indikátorové hodinky pro měření nadzvednutí desky na jejím dolním povrchu / Surface indicator for measuring deflections on the low surface of slab

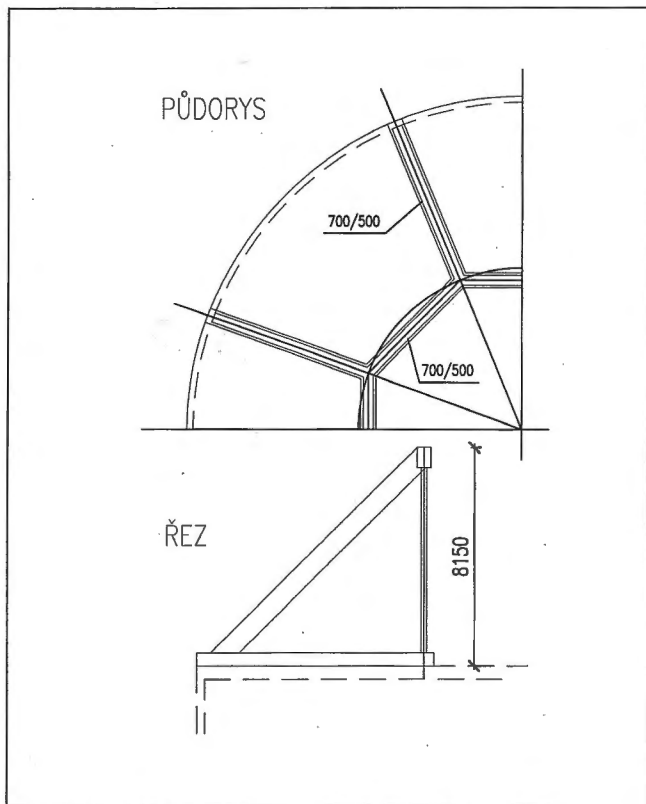
Obr. 6 – Prostorové věšadlo / Spatial hanger

Výsledkem řešení je prostorové osmiboké věšadlo (obr. 6), které tvoří trám 0,7 m vysoký, 0,5 m široký a 6,0 m dlouhý, podpíraný šikmou vzpěrou o stejném profilu, uloženou na obvodě. Pod touto konstrukcí je na původní desce vybetonován osmiboký prstenec o stejném půdorysu s osmi táhly, eliminujícími vodorovnou složku reakce svislých vzpěr věšadla.

V každém vrcholu osmiúhelníkového věšadla jsou umístěna táhla, tvořená dvěma svazky po čtyřech lanech, jejichž kotevní oblasti jsou umístěny do horního trámu věšadla a dodatečně zapuštěny do spodního líce kruhové stropní desky.

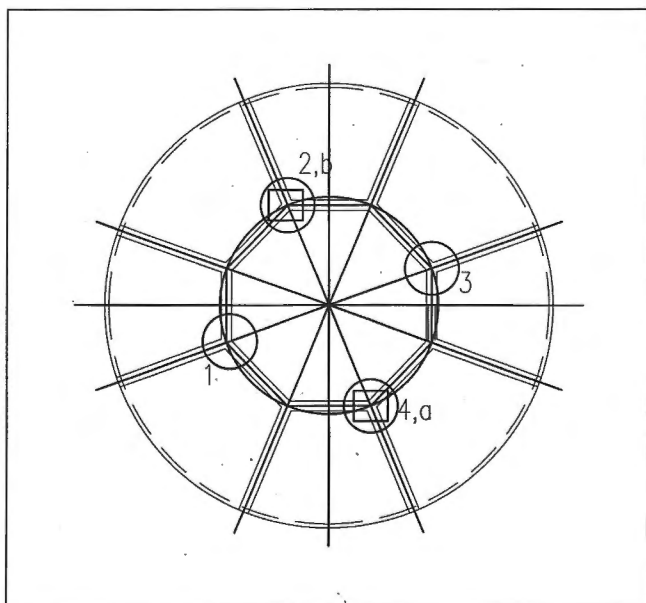
Obr. 7 – Uspořádání měřicích bodů na střešní desce / Layout of the measured points on the roof slab

Aby bylo možno sledovat postup aktivace táhel při zvedání deformované stropní desky, byly na horní povrch osmiúhelníkového prstence nadbetonovaného na desku osazeny dva průhyboměry a na spodní líc sanované desky čtyři indikátory. Schéma jejich umístění je na obr. 7. Přesnost použitých přístrojů umožňovala čtení na setiny mm; odhadovat bylo možno tisíce mm. Na přípravě a organizaci měření in situ se kromě ÚBaZK FAST VUT v Brně podíleli i pracovníci BESTEX, s. r. o.

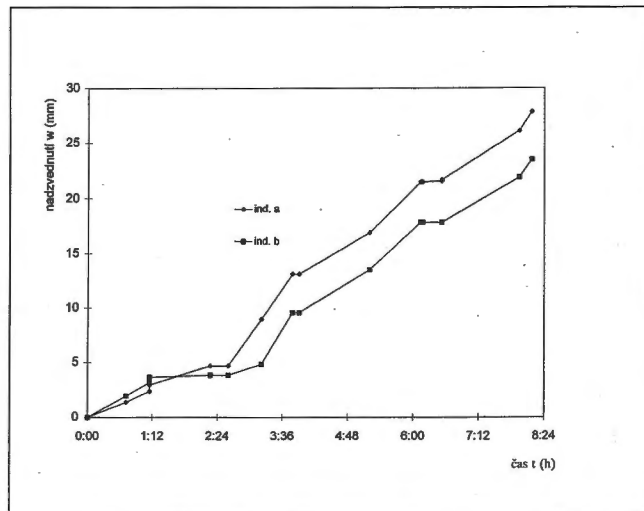
Obr. 8 – Závislost nadvzdnutí desky při napínání na čase. Měření na horním povrchu / Time dependence deformation of slab under tension. Measuring on the upper surface of the slab

Hodnoty naměřených deformací při napínání táhel jsou zakresleny na obr. 8, 9 a 10. Během celého postupu napínání byly kontrolovány průhyby desky v místech závěsů. Projektantem vypočtené hodnoty byly srovnávány s hodnotami naměřenými. Postup sanace (vlastního napínání) byl upravován vzhledem k reálné odezvě konstrukce.

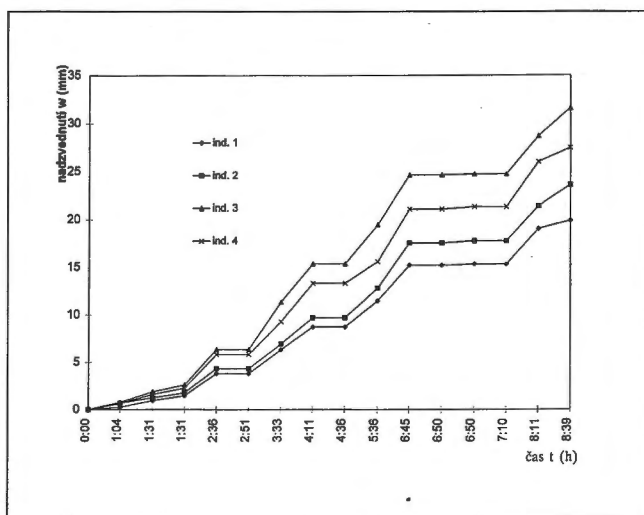
Obr. 9 – Závislost nadvzdnutí desky při napínání na čase. Měření na dolním povrchu desky / Time dependence deformation of slab under tension. Measuring on the low surface of the slab

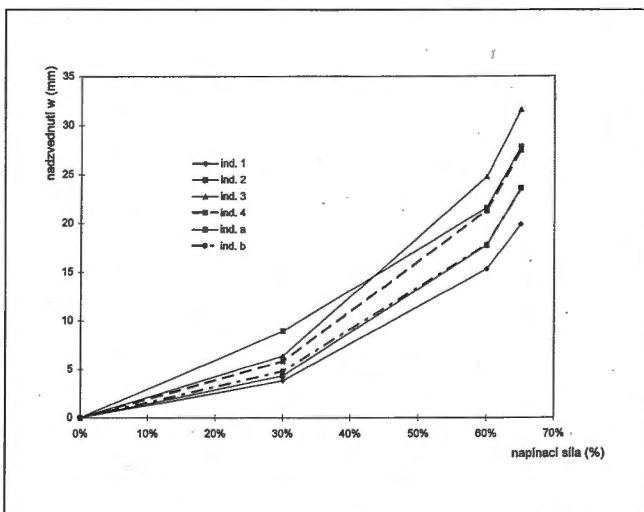
Obr. 10 – Závislost nadvzdnutí desky na celistvosti napínací síly / Dependence of deformation on tensing force
