# Rekonstrukce zděného objektu základní školy

*Reconstruction of Masonry School Building*

Jan Perla

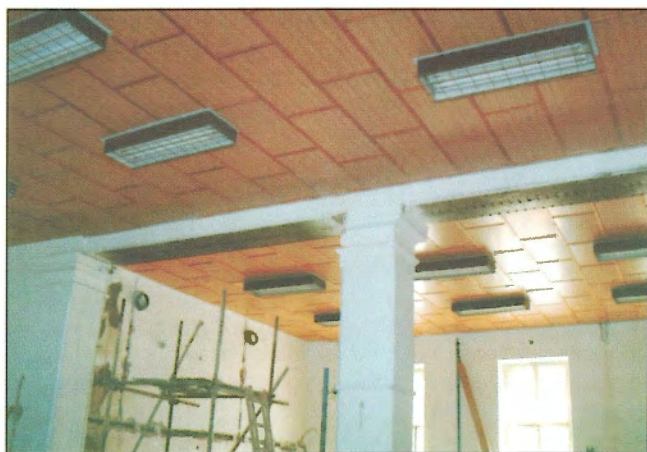
Obr. 3 – Pohled na nýtovaný nosník před rekonstrukcí / Rivet beam view, before reconstruction

pilířem o hraně 0,64 m). Pohled na původní stav je na obr. 3. Nadpraží dveří a oken jsou tvořena plochými cihelnými klenbami.

Sanace stávajícího nýtovaného skříňového průvlastku ze svárkového železa pod podélnou střední nosnou zdí byla navržena zesílením stávající zdi tloušťky 0,64 m (obr. 6) oboustrannou vrstvou stříkaného betonu třídy B25 tak, aby tato stěna mohla fungovat jako vysoký stěnový nosník o výšce celého patra. Při spodním líci byla stěna z obou stran vyztužena 4 + 4 ks předpínacích kabelů LA 15,5 mm, uložených v dodatečně provedených drážkách ve zdivu (obr. 7 a 8). Vrstva stříkaného betonu byla oboustranně vyztužena KARI-sítěmi Q131 spojenými přes tloušťku cihelné stěny pomocí skobek z betonářské oceli  $\varnothing$  6 mm v počtu 9 ks/m<sup>2</sup>. U stávajícího štítu byly vloženy pevné kotevní desky a ve schodišтовé příčné zdi tloušťky 0,48 m kotevní desky, ze kterých se předpínalo (obr. 9 a 10). Zdivo bylo provedeno z kvalitně pálených plných cihel (podle Schmidtova tvrdoměru typu L s pevností více než 20,0 MPa) a vápenné, již značně zvětralé malty (podle Kučerovy vrtačky asi 0,12 MPa). V kotevních oblastech bylo nutné vyčistit a zabetonovat stávající kruhové větrací průduchy a řádně spřahnout obě vrchní membrány ze stříkaného betonu, protože soustředěný tlak pod těmito deskami nevyhověl pro namáhání zdiva rovnoběžně se spárami (pro sta-

Stávající nýtovaný nosník ze svárkového železa nebyl schopen, aniž bychom zjišťovali podrobné materiálové charakteristiky, vynést ani nejspodnější strop při odstranění střední podpory (napětí vyšlo asi 150 MPa od extrémních hodnot a průhyb 30,4 mm od celkového zatížení a 9,4 mm od užitého zatížení). Proto byl pomocí závěsů nýtovaný nosník vyvščen ke spřaženému stěnovému nosníku ve vyšším podlaží.

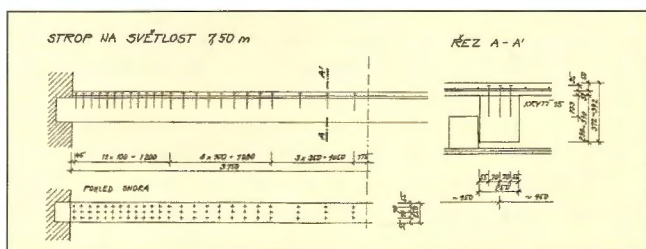
Obr. 4 – Návrh zesílení dřevěných trámů sřažením pomocí hřebíků / Strengthening of timber beams by means of composed members-nails and reinforcement (desing proposal)

Vodorovné nosné konstrukce stávajících dřevěných trámových stropů jsou zesíleny spřažením pomocí hřebíků  $\varnothing$  7,1 mm/dl. 200 mm – zaražených ve třech řadách do dřevěného trámu přes záklop – s nadbetonovanou deskou z betonu tř. B20 (obr. 4). Tato zesilující deska o tloušťce 50 mm je navržena v učebnách a kabinetech, resp. o tloušťce 60 mm ve schodišтовém prostoru (obr. 5). V obou případech je vyztužena KARI-sítěmi Q377. Ve schodišтовém prostoru jsou stávající trámy navíc po celé délce (včetně uložení) zesíleny příložkou z fošny průřezu 80 x 300 mm. Zesilovány jsou pouze stropní trámy (stropnice vynášející podlahu), nikoli rákosníky. V případě více poškozených zhlaví je navržena jejich sanace zesílením příložkou v uložení (fošna průřezu 60 x 180 mm, resp. ocelový válcovaný profil U č. 240). Poškozená místa stávajícího řeziva (koniofera, červotoč apod.) byla odstraněna na zdravé řezivo a opatřena trojnásobným nátěrem fungicidními ochrannými prostředky. Zhlaví stávajících trámů byla opatrně obnažena v kapsách zdiva a očištěna od malty v zazdění, aby mohla lépe větrat. Následně byla ošetřena výše uvedeným způsobem.

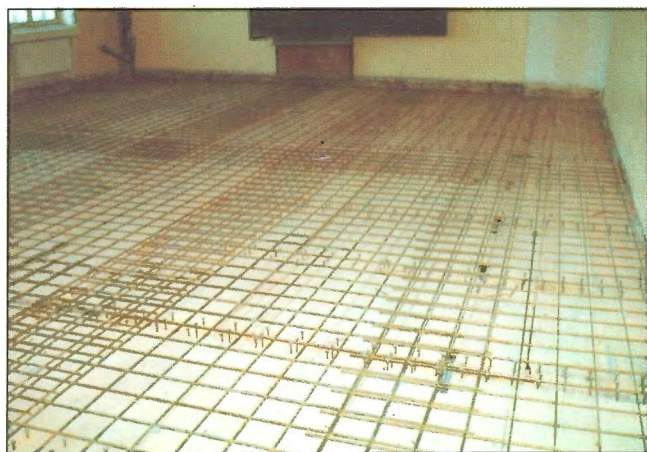
Obr. 5 – Zesílení stropní konstrukce před provedením betonové desky / Strengthening of floor structure before concrete casting

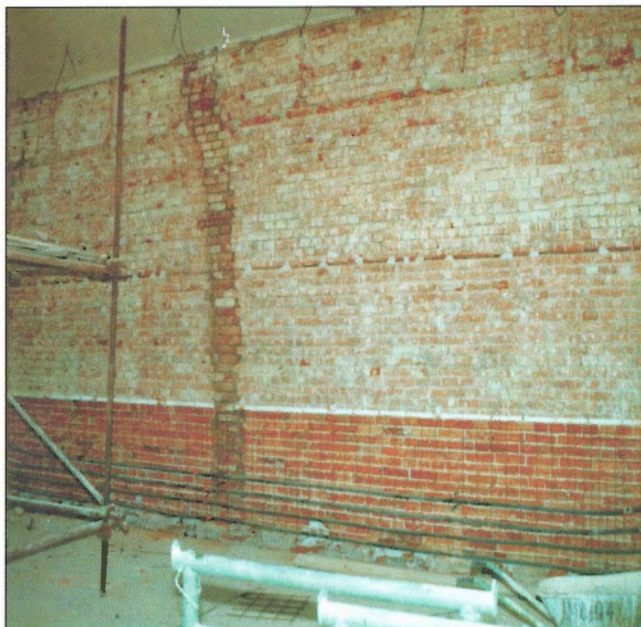
Obr. 6 – Pohled na střední část zesilované zděné stěny / View on the middle part of strengthened masonry wall

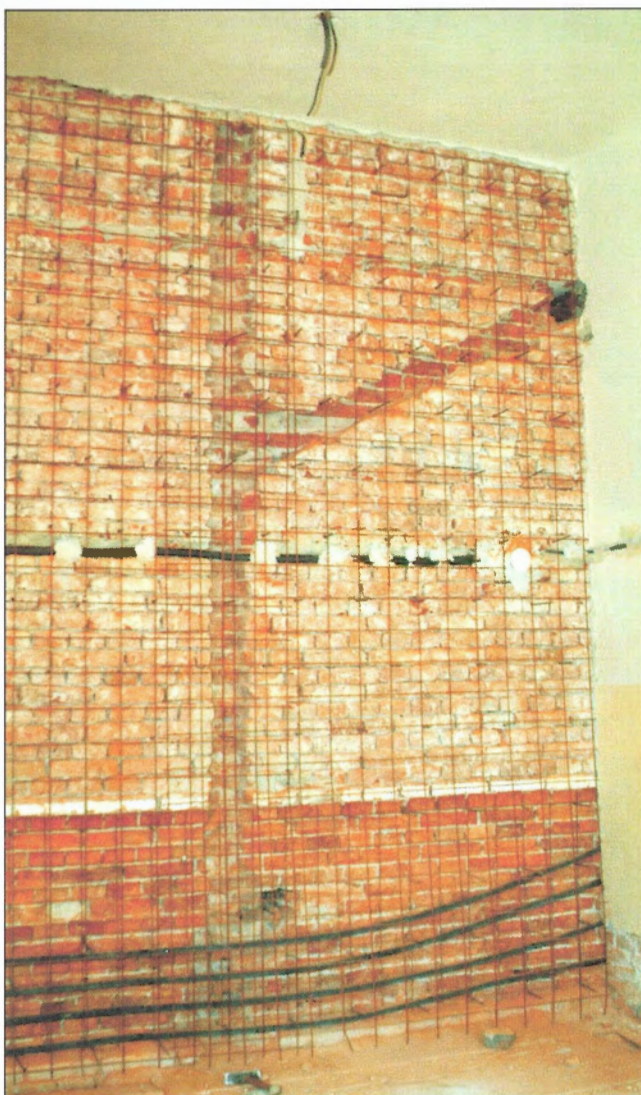
Obr. 8 – Úprava kabelových vedení u vnitřní nosné zdi / Prestressing cable situation in internal loadbearing wall

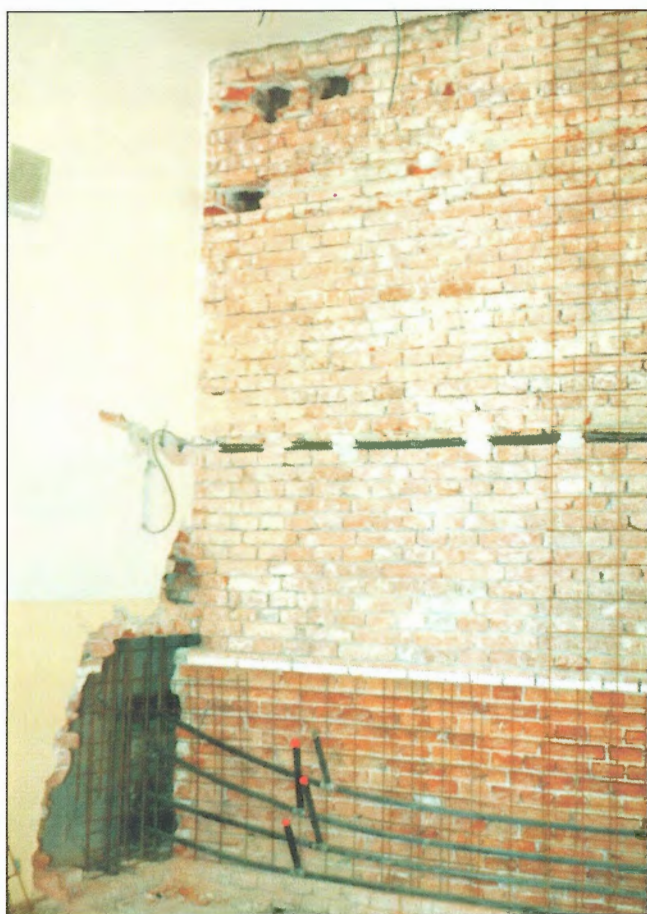
Obr. 7 – Pevné kotvy ve štítu / Rigid anchors in gable wall

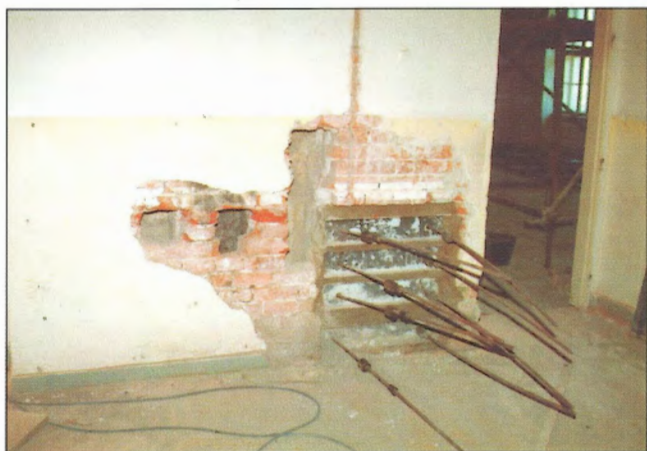
Obr. 9 – Pohled na kotvy před realizací předepnutí / Anchors before prestressing (view)

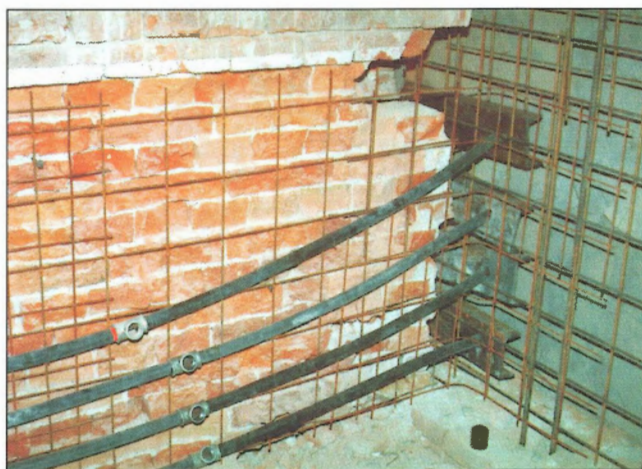
Obr. 10 – Detail kotevních oblastí u pevných kotev (pohled z druhého líce) / Detailed view from back face of the wall on the anchorage
