Rekonstrukce paláce Adria v Praze

Reconstruction of Adria Palace in Prague

Ivan Havel, Eva Svobodová, Zdeněk Tobolka

Administrativní budova Adrie v Praze, postavená ve dvacátých letech, byla v roce 1996 až 1997 rekonstruována. Článek se zabývá rekonstrukčními pracemi souvisejícími s ochranou podzemních podlaží proti pronikání podzemní vody a renovací fasády. Oprava suterénního cihelného zdiva (bez vodotěsné izolace) byla provedena s těrkovými materiály firmy MAPEI. Silně členitý kamenný plášť z pískovce byl znečištěn nánosy popílku, holubiho trusu i korozními chemickými povlaky. Obnova spočívala v mechanickém očištění, omytí tlakovou vodou a chemickém rozpuštění nečistot. Vypadlé součásti zdiva fasády byly nahrazeny výrobky z umělého kamene.

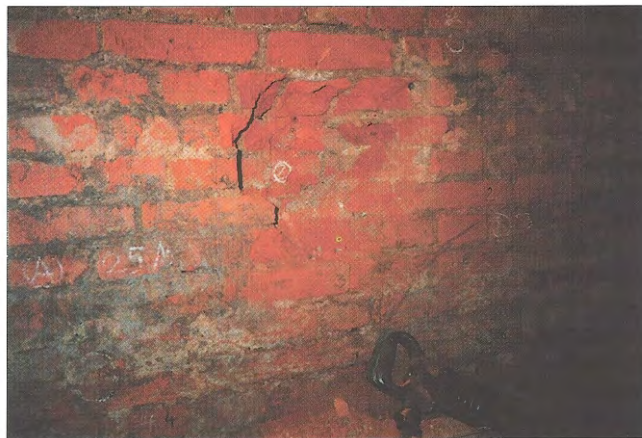
Izolace stěn byla prováděna do stanovené maximální výšky hladiny spodní vody na stěny omítnuté cementovou omítkou. Stěny v třetím suterénu byly převážně betonové, kromě cihelné stěny západní. Stav cihel u této stěny posuzovala laboratoř katedry stavebních hmot fakulty stavební ČVUT. Dle posudku většina cihel odpovídá pevnostní třídě P15 až P20, malta odpovídá třídě M100. Byla provedena i sonda do hloubky 300 mm a bylo

Obr. 1 – Stav cihelného zdiva v suterénu / State of the masonry on the underground floor before the repair

zjištěno, že vlhkost odpovídá vlhkosti na povrchu a zdivo není výrazně degradováno. Povrch zdi byl proto ošetřen odstraněním uvolněné hmoty cihelného střeptu a zaplněn cementovou maltou. Na cementovou omítku byly nanášeny dvě vrstvy stěrkové hmoty MAPELASTIC a po vytvrdnutí krycí vrstva NIVOPLAN ve dvou částech.

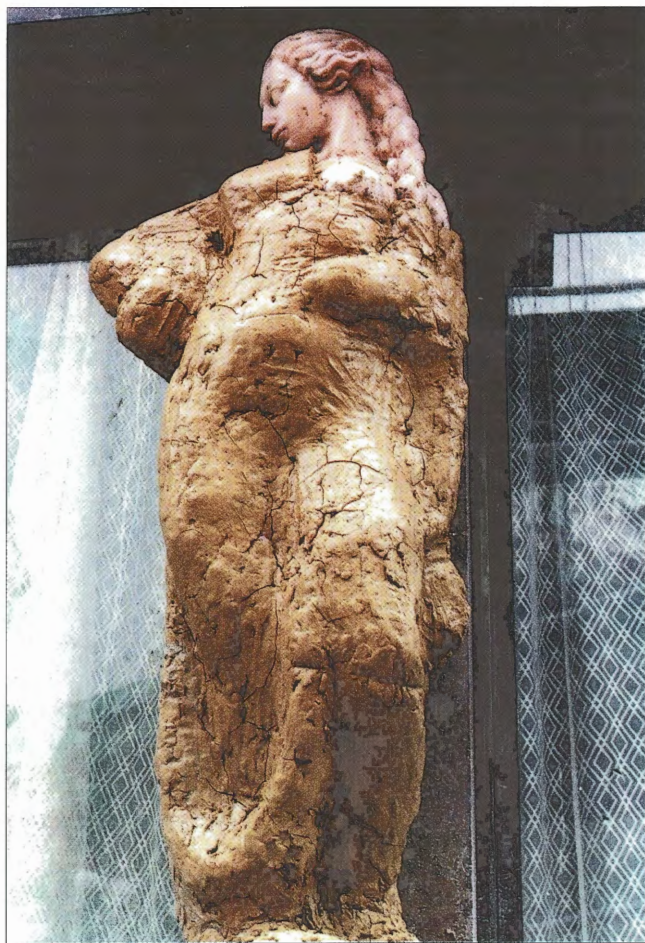
Obr. 2 – Ochrana sochařské výzdoby během obnovy fasády / *Protection of the statuary decoration in the process of the facade renovation*

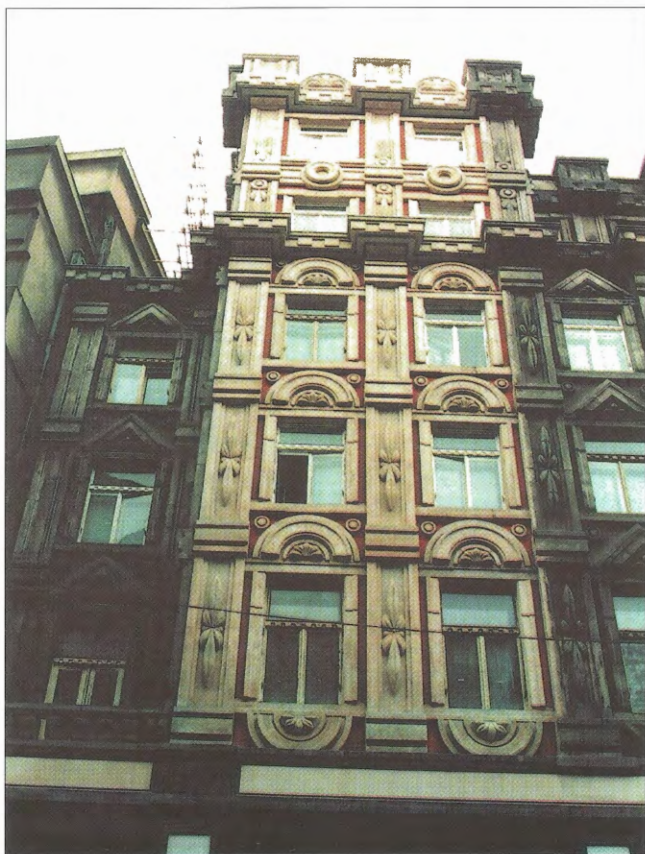
Kamenný plášť byl zanesen vrstvami nečistot silnými místy až 20 mm. V běžné městské atmosféře obsahují usazeniny, prach, nerozpustné soli, saze, popel, asphalt a mastnoty. Značný podíl nečistot tvořil též holubí trus. Právě holubí trus obsahuje kyselinu fosforečnou a je schopen rozpustit ve vodě špatně rozpustné nečistoty. Tyto nečistoty poté penetrují do nitra kamene.

Obr. 3 – Kontrast původní a obnovené fasády / *Contrast between original and renovated facade.*

Prvním problémem byly velice špatně odstranitelné zčernalé krusty kryjící architektonické články hlavně v tzv. dešťových stínech. Tyto korozní povlaky vznikají reakcí uhlíčanů v hornině s oxidy síry a nečistotami z ovzduší. Tam, kde korozní povlaky odpadly, byl povrch kamene zpráškovatělý a rozrušený do hloubky. V horní části fasády (na cimbuřích) jsou rostlinné motivy v obloucích provedeny z měkčího hoříckého pískovce. Tyto části byly značně mechanicky poškozeny. Několik velkých profilovaných kamenů bylo popraskáno. Většina spár mezi jednotlivými bloky chyběla a voda mohla volně vnikat do nitra kamene.

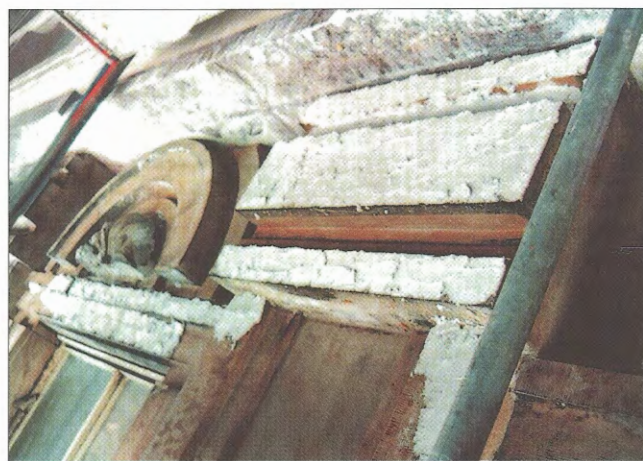
Obr. 4 – Provádění restaurátorských prací na fasádě / *Execution of facade renovation*
