ZÁVADY Z NERESPEKTOVÁNÍ OBJEMOVÝCH ZMĚN BETONOVÝCH KONSTRUKCÍ

FAULTS DUE TO THE DISREGARD OF VOLUME
CHANGES IN CONCRETE STRUCTURES

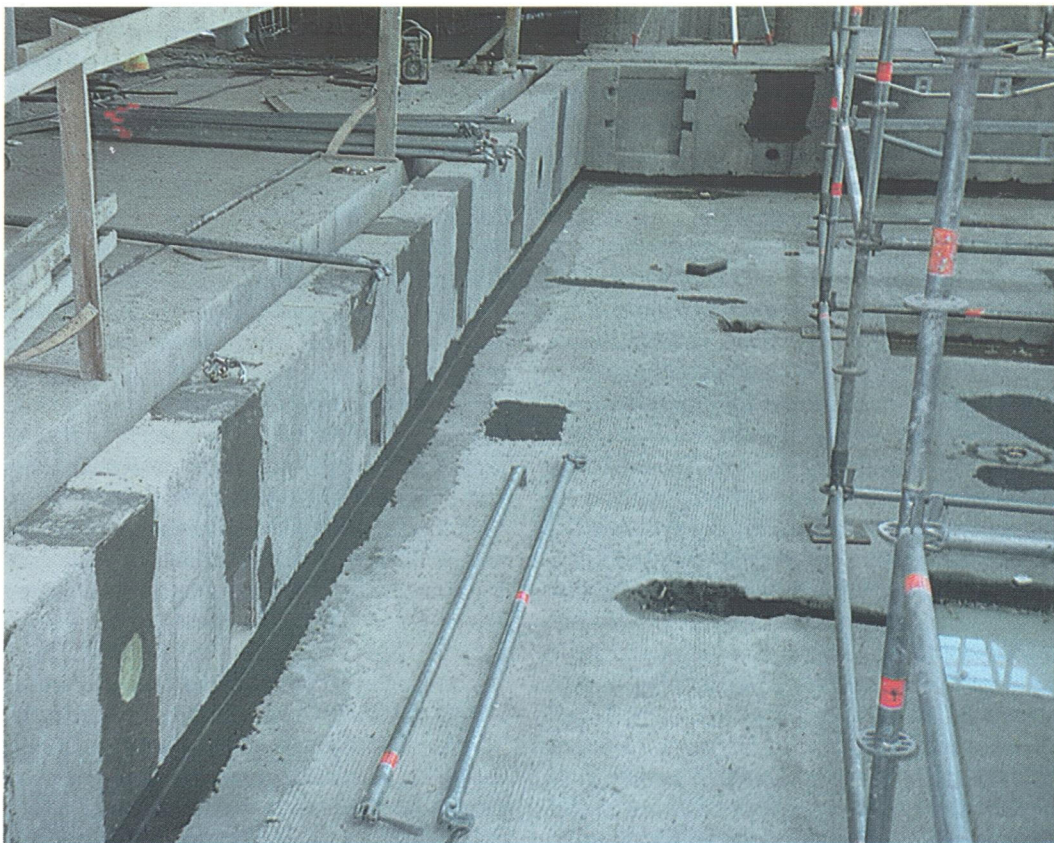
(K Příkladu 1)
Obr. 1 Pohled na
podélnou stěnu
bazénu se
sanovanými
trhlinami

(to Example 1)
Fig. 1 View of
longitudinal wall
of a pool with
rehabilitated
cracks

V krátké době po vybetonování stěn se na nich začaly projevovat téměř svislé trhliny šířky až 0,9 mm, ve vzdálenostech 3 až 5 m. Tento stav byl samozřejmě nepřijatelný, a proto sanace trhlín byla nutná. Spočívala v přebandážování všech trhlín tkaninou a nanesením materiálu MAPEI v tloušťce 10 až 30 mm. Teprve pak se mohla provést zkouška vodotěsnosti a následně obklad.

1. Trhliny ve stěnách nejsou zatím zainjektovány. S ohledem na vnější přístup k obvodovým stěnám bazénu je injektáž možná v případě průsaků v průběhu užívání objektu (obr. 1).

2. Příčina vzniku trhlín spočívá ve smrštění betonu stěn a nedostatečné rozdělovací vodorovné oboustranné výztuži, provedením pracovních spár ve vzdálenostech až 25 m a částečně též z nedostatečného ošetřování čerstvého betonu.

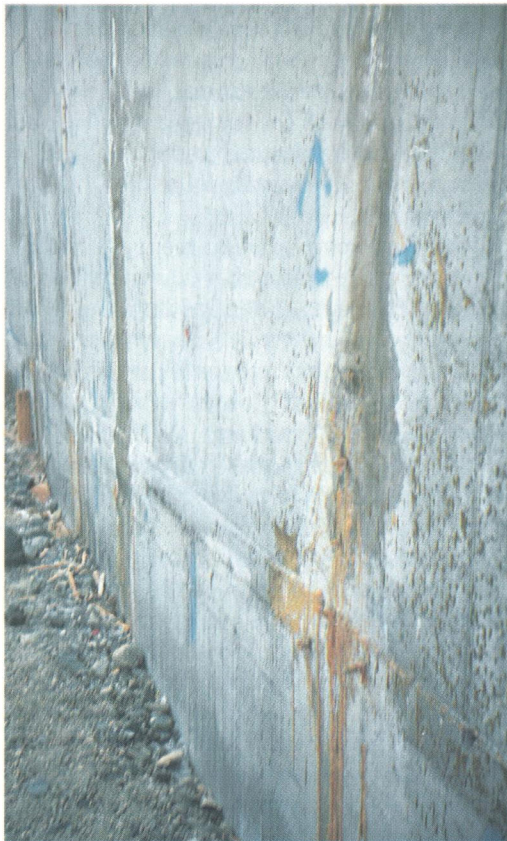
Závadou i zde jsou typické trhliny šířky až 0,5 mm, zejména ve spodní polovině stěn ve vzdálenostech 3 až 5 m. Příčinou vzniku trhlín je opět smršťování betonové stěny, ve kterém jí bylo bráněno již starším betonem dna nádrže.

Neobvyklou zvláštností je zde to, že v průběhu stavby byly provedeny již celkem čtyři způsoby sanace, tj. nátěry KRYSTOL, nátěry XYPEX, injektáž Polyuretanem a po rozšíření trhlín jejich vyplněním a nátěrem NAVOM (obr. 2).

(K Příkladu 2)
Obr. 2 Částečný pohled na vnější líc nádrže s již opravenými trhlinami

(to Example 2)
Fig. 2 Partial view of external face of a tank with repaired cracks

Jako pátý způsob sanace trhlín, průsaků a umožnění pohybu vlivem teplotních změn autor navrhuje uvnitř nádrže vodotěsnou izolaci tloušťky 3 mm z fólie PVC, řádně svařenou či splenou, a po zkoušce vodotěsnosti provedení ochranné monierky na dně i stěnách. Pro případný průnik vody za monierku k izolaci se v ní vynechají otvory. Monierka se dole opře o podlahu, nahoře zachytí o horní hranu nádrže a po výšce se provede kotvení do nosné stěny ve dvou řadách. Po

realizaci tohoto návrhu bude problém vodotěsnosti nádrže vyřešen.

Dostatečná výztuž podle ČSN 73 1201 a EC2 by měla být oboustranně $\text{Ø}16$ á 85 mm a nikoliv $\text{Ø}16$ á 200 mm podle projektu.

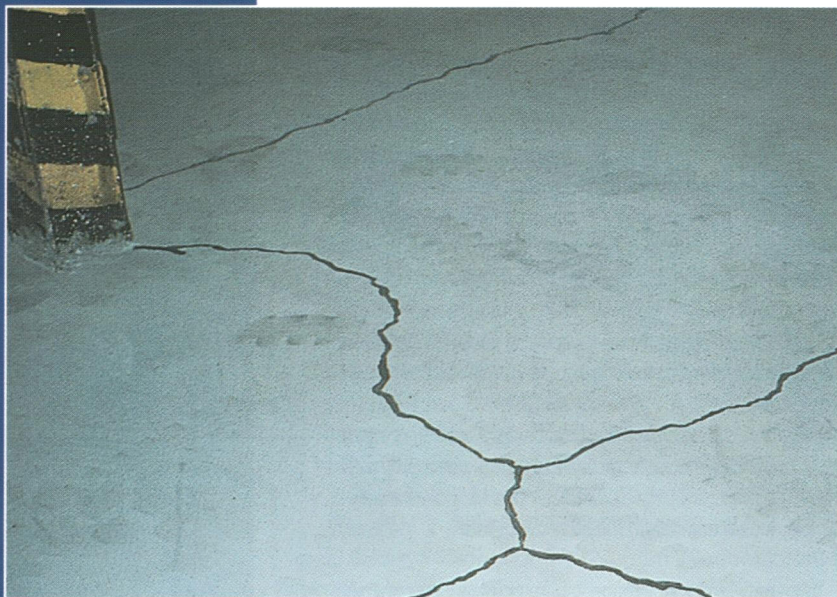
(K Příkladu 4)
Obr. 3
Nedostatečně
vyztužená
betonová podlaha
v průmyslové hale

(to Example 4)
Fig. 3 Insufficiently
reinforced
concrete floor in
a production hall

Důsledkem nerespektování uvedených vlivů jsou pak četné trhliny v podlaze na celou tloušťku (viz obr. 3). Opravy podlah řešíme v následujících třech variantách:

- Provedení nové podlahy na stávající (je-li to výškově možné).
- Vybourání celé nebo větších částí podlahy a provedení nové s řádně vyztuženým kvalitním betonem včetně povrchu a spárami, některé spáry lze nahradit dražším vyztužením.
- Častými opravami vadných míst podlah. S tímto návrhem oprávněně nesouhlasí investor, který by měl provádět opravy ještě v záruční době i po ní. Zaplatí kvalitní dílo a nechce mít zbytečné problémy v průběhu životnosti podlahy.
