OPRAVA VNĚJŠÍHO PLÁŠTĚ CHLADICÍ VĚŽE V CHEMOPETROLU LITVÍNOV

REPAIR OF THE EXTERNAL JACKET OF THE
COOLING TOWER, CHEMOPETROL LITVÍNOV

RUDOLF HELA, LIBOR VELČOVSKÝ

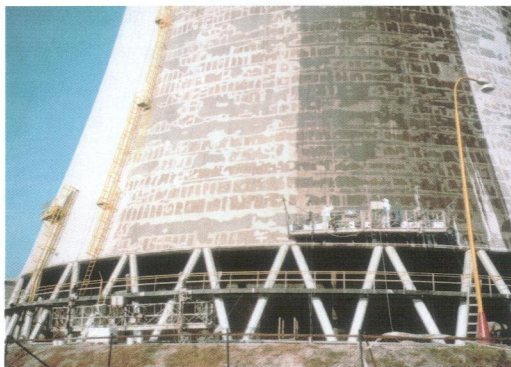
*Aplikace
ochranných nátěrů*

*Application of
protective paints*

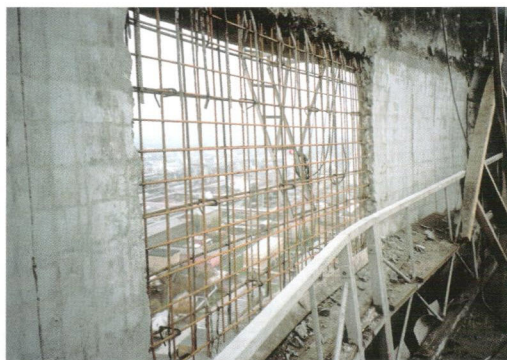
Vybourané okno
v 79. pásku

Demolished
window in the
79th band

Práce byly rozděleny do tří etap. V I. etapě (21. 10. až 10. 11. 1999) byla provedena kompletní výměna betonu 79. vrstvy tahového komína chladicí věže včetně kontroly a ošetření výztuže, popř. její výměny. Druhá etapa zahrnovala sanaci betonové konstrukce 68.–80. vrstvy a opravu ochozu. Oprava spočívala v kontrole a ošetření výztuže, popř. její výměně a doplnění výztuže na vnitřním povrchu opravované části tahového komína. Ve 3. etapě byla provedena oprava betonové konstrukce zbylé části tahového komína chladicí věže (1.–67. vrstvy), návodního křídla a šikmých stojek, kontrola a ošetření výztuže, popř. její výměna, provedení ochranných nátěrů betonových konstrukcí tahového komína, ochozu, návodního křídla, šikmých stojek.

Z hlediska provádění byla nejzajímavější první etapa, tedy úplná výměna betonu 79. vrstvy tahového komína. Oprava probíhala za plného provozu chladicí věže

Pracovní spáry byly ošetřeny spojovacím můstkem, bylo zkontrolováno osazení a těsnost bednění. Dále bylo provedeno nanášení hrubozrnné reprofilační malty ve třech vrstvách na celkovou tloušťku 130 mm. Konce jednotlivých záběrů byly ostře ohraničené, konce výztuže určené ke stykování zůstaly volné, nezabetonované. Po dokončení všech prací v jednom pracovním záběru byly lávky přesunuty do další pozice. Při výměně 79. vrstvy pláště tahového komína se postupovalo „šachovnicově“, tj. byl vybourán a opraven nesousedící segment.

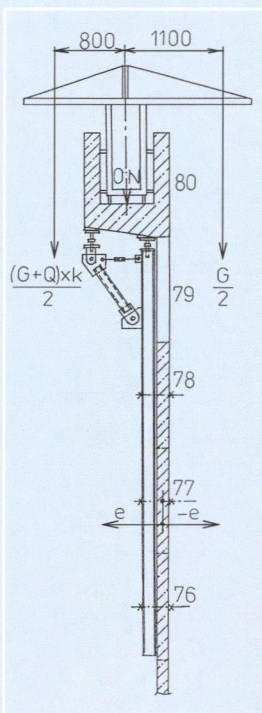
Schéma podepření ochozu CHV

Diagram of a gallery supporting of the cooling tower

Obvod chladicí věže byl rozdělen na 50 pracovních záběrů s délkou cca 2,5 m. Maximální délka vybouraného okna byla odsouhlasena statikem a byla 2,7 m. Byly namontovány pomocné konzoly pro statické zajištění ochozu a rozvody vody a vzduchu. Konzoly statického zajištění mají za úkol dočasně přenést zatížení z ochozu vyvolané lávkami (uvažováno plné zatížení) do pláště chladicí věže. Jejich uchycení k plášti bylo provedeno kotevními šrouby osazenými do obnovených otvorů po kotevních šroubech posuvného zařízení v 76.–78. vrstvě. Po dokončení přípravných prací bylo přistoupeno k ubourání betonu v jednotlivých pracovních záběrech. Bourání bude prováděno převážně z vnější lávky pneumatickými kladivý. Kolem stávající výztuže byl beton ubouráván opatrně, aby nedošlo k jejímu přeseknutí. Byla provedena kontrola korozního úbytku výztuže, pruty s úbytkem průměru vyšším než 15 % byly nahrazeny novými. Stykování výztuže bylo prováděno svařováním elektrickým obloukem, práce byly prováděny z vnější strany pláště. Svařované pruty byly očištěny drátěnými kartáči. Dalším krokem byla stabilizace výztuže. Následně byla stávající výztuž očištěna technologií suchého pískování. Po omytí výztuže a pracovních spár betonové konstrukce vysokotlakým vodním paprskem o tlaku cca 20 MPa a oschnutí byla výztuž ošetřena pasivačním nátěrem, byly osazeny distanční tělesa na vnitřní podélnou výztuž, provedla se finální kontrola ošetření výztuže.

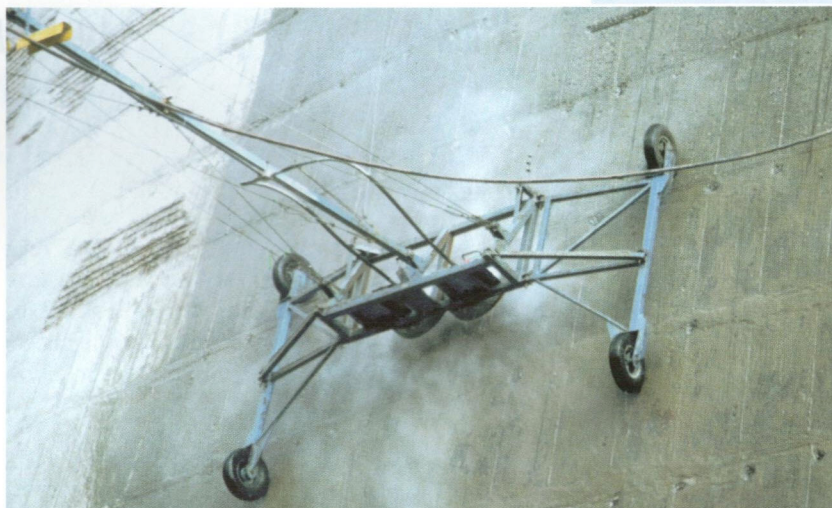
Tlakové mytí pláště pomocí poloautomatu BETA 01

Pressure washing of the jacket using semiautomatic machine BETA 01

Očištění povrchu bylo provedeno vysokotlakým vodním paprskem o tlaku cca 60 MPa rotační tryskou. Stávající výztuž byla očištěna suchým pískováním. Byla provedena kontrola korozního úbytku výztuže. Při úbytku průměru vyšším než 15 % byly pruty nahrazeny Ø V8. Stykání výztuže bylo provedeno svařováním.
