# REKONSTRUKCE JANÁČKOVA DIVADLA - ZAHÁJENÍ 1. ETAPY

JANÁČEK'S THEATRE RECONSTRUCTION -  
COMMENCEMENT OF STAGE 1

JAN PERLA

*This article describes the repair and reinforcement of damaged structures of the basement of Janáček's Theatre, i.e. the reinforced concrete skeleton, approximately 36 years old. As a result of long-term neglected maintenance, structures were damaged extensively, particularly due to leaking into the substructure, i.e. terraces and staircases set forward. Further, the article predicts the condition of the remaining structures.*

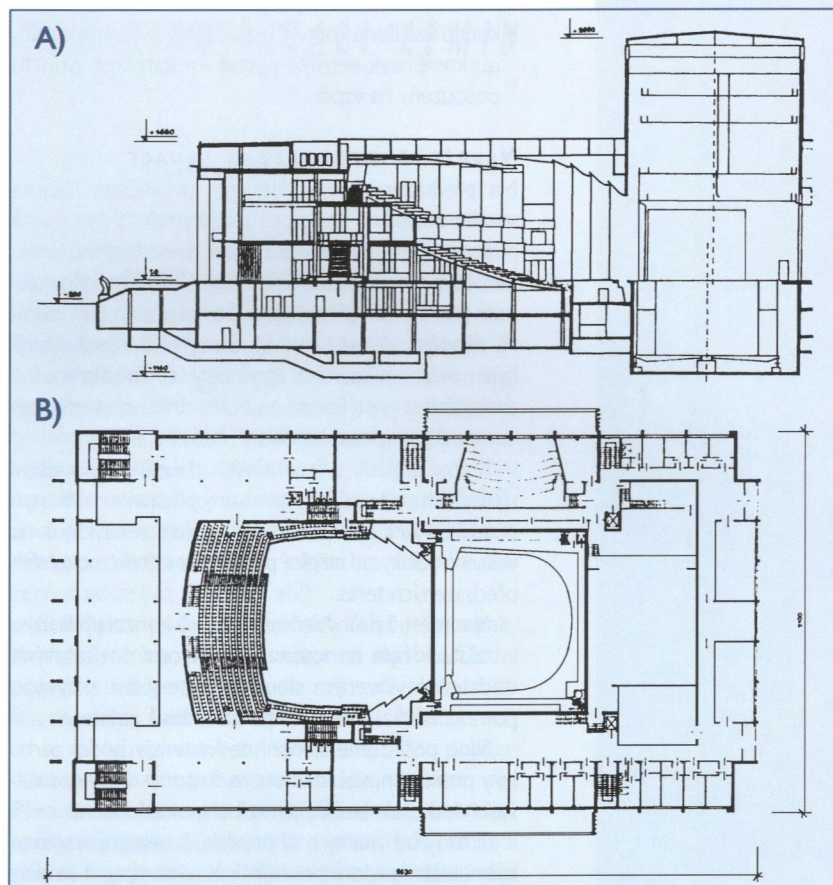
- porušení desek přes celý betonový průřez smršťovacími trhlinami v každém poli mezi trámy (min. jedna trhlina v poli),
- vlivem objemových změn od teplotního namáhání tyto původně smršťovací trhliny cyklicky pracovaly a poškozovaly navazující vodotěsné asfaltové izolace (např. u předsazeného schodiště byla zatékáním lokálně poškozena i tenká šikmá deska),
- porušení konzol na sloupech hlavního objektu šikmými smykovými trhlinami v místě uložení dilatačního

průvlaku samostatné části teras vlivem nevhodného projekčního řešení,
