REKONSTRUKCE JANÁČKOVA DIVADLA - ZAHÁJENÍ 1. ETAPY

JANÁČEK'S THEATRE RECONSTRUCTION -
COMMENCEMENT OF STAGE 1

JAN PERLA

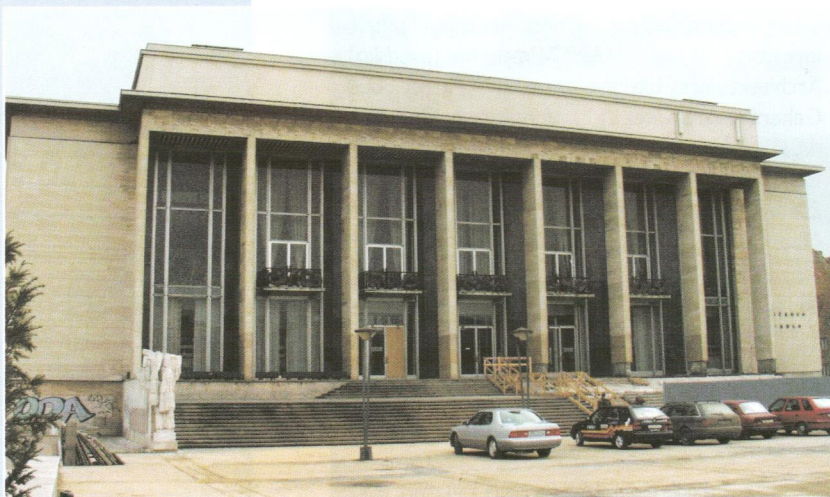
Hlavní vstup se
slavnostním
schodištěm
a štíhlými
betonovými
nosnými sloupy

The main entrance
with the festive
staircase and
slender concrete
supporting columns

- korozi narušená kotevní výztuž štíhlých sloupů u vstupu, které navíc nebyly v původním statickém výpočtu posouzeny na vzpěr.

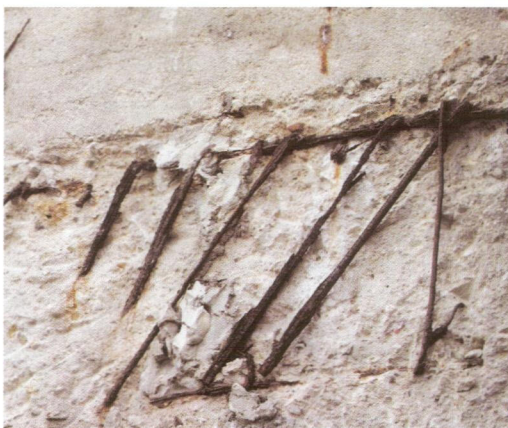
- vlivem zatékání a koroze výztuže byla znemožněna funkce dilatací,
- rozsáhlé narušení betonů mrazem,
- rozsáhlá koroze horní výztuže křížem armovaných stropních desek v kotevní oblasti na vnějším vzdušném líci průvlaků (na styku s vnějším prostředím),

Korozi zničená kotevní část horní výztuže křížem armované desky

Corroded anchorage of the upper reinforcement of the two-way slab

Ztráta kotvení horní výztuže křížem armovaných stropních desek (vlivem rozpadu korozi narušené stávající výztuže) byla oželena, protože ji nelze vhodným a ekonomickým způsobem sanovat. Předmětné stropní desky byly přepočteny na vliv redistribuce a plasticity a nedostatečná spodní výztuž bude posílena nalepenými uhlíkovými lamelami (postačuje zesílení pouze na účinky od užitého zatížení teras a proto nemusí být požárně chráněna).
