# OPRAVA MOSTOVKY KORUNY HRÁZE VODNÍHO DÍLA ORLÍK - DIAGNOSTICKÝ PRŮZKUM RECONSTRUCTION OF THE DECK OF THE CREST OF THE ORLÍK DAM - DIAGNOSTIC SURVEY

**TOMÁŠ MIČKA**

*The reconstruction process of the deck of the crest of the Orlík Dam has proved again that one of the basic inputs into decision making on the method and/or scope of a reconstruction of any structure is a detailed diagnostic survey. Such a survey should aim at defining not only the appropriate material characteristics of basic materials, but also the scope of the assumed reconstruction.*

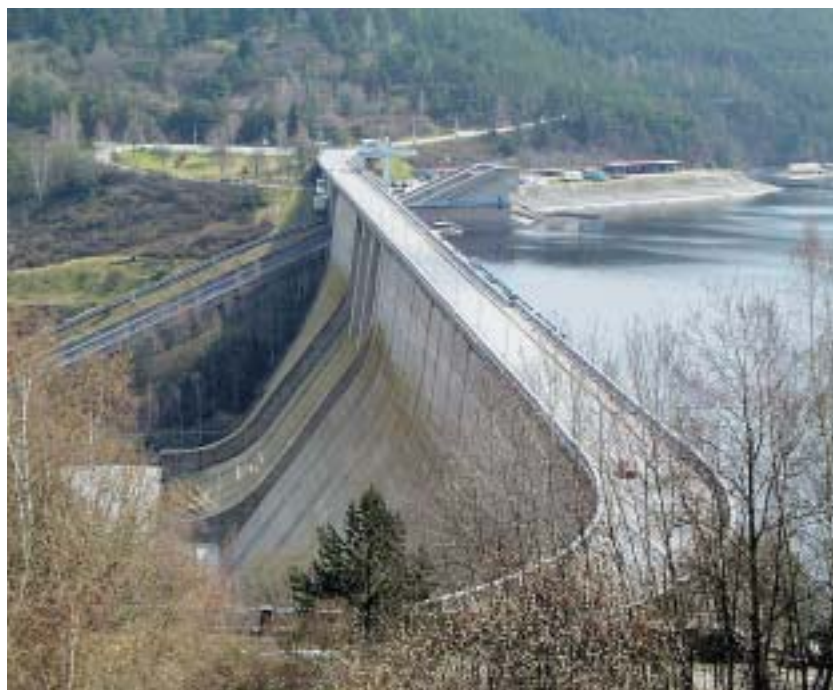
Obr. 1 Pohled na komunikaci III. třídy probíhající na koruně hráze

Fig. 1 View of a 3rd class road running along the dam crest

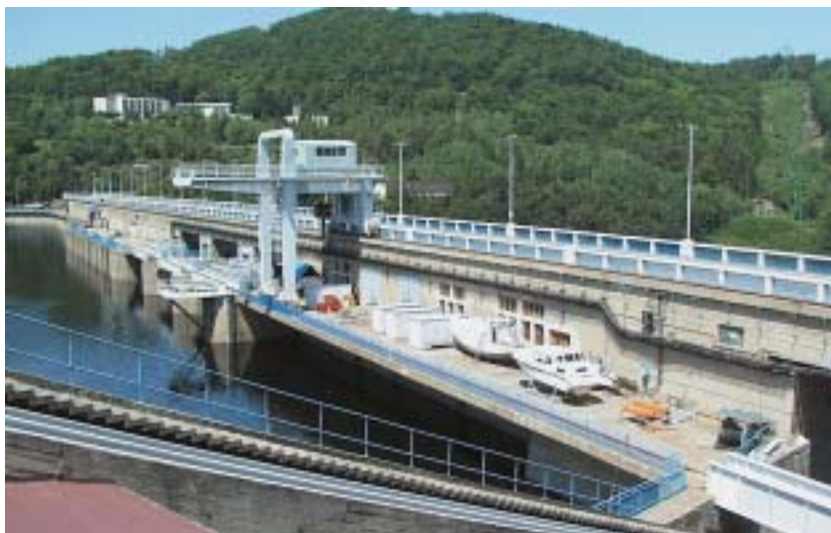
Obr. 3 Pohled na jeřábovou dráhu  
Fig. 3 View of the crane track

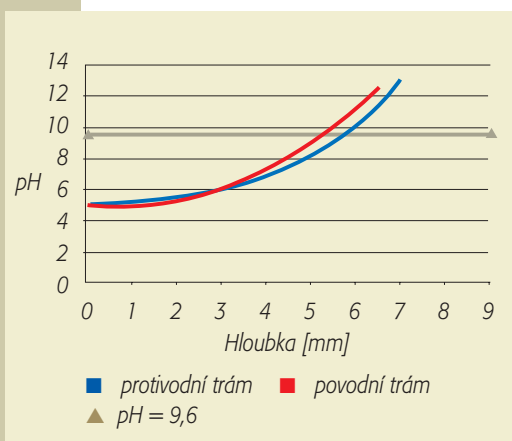
Pro stanovení způsobu sanace betonových konstrukcí byla provedena zkouška stanovení hloubky karbonatce betonu roztokem přípravku Rainbow indicator (Obr. 2), přítomnost volných chloridových iontů Cl v betonu byla zjišťována metodou Rapid chlorid test. Obě polní zkoušky byly prováděny pomocí přístrojů dánské fy Germann s využitím jejich metodiky. Tato měření byla vyhodnocována v přímé souvislosti se zjišťovanou tloušťkou betonové krycí vrstvy výztuže. Tato tloušťka byla zjišťována pomocí přístrojů Profometer 3D fy Proseq a Ferros scanner fy Hilti.

Polními zkouškami ověřujícími fyzikálně-chemické vlastnosti betonu bylo ověřeno, že zásadní příčinou hloubkové degradace betonu v exponovaných průřezích není nasycení betonu chloridovými ionty z rozmrazovacích prostředků či nedostatečná hodnota pH betonu, ale pouze účinky výrazných průsaků srážkové vody, která nemá možnost z mostovky odtéci. Na základě analýzy poruch zjištěných v oblastech úložných prahů ocelových mostů jeřábové dráhy byly provedené zkoušky doplněny zkouškou za účelem identifikace gelu vznikajícího reakcí alkálií s kamenivem. Výsledkem zkoušky bylo zjištění, že příčinou použití slabě reaktivního těženého kameniva a zadržení srážkové vody na úložných prazích dochází k objemovým změnám betonu, které se projevují charakteristickými trhlinami.

Obr. 2 Příklad vyhodnocení hloubky karbonatce

Fig. 2 Sample evaluation of the depth of carbonation

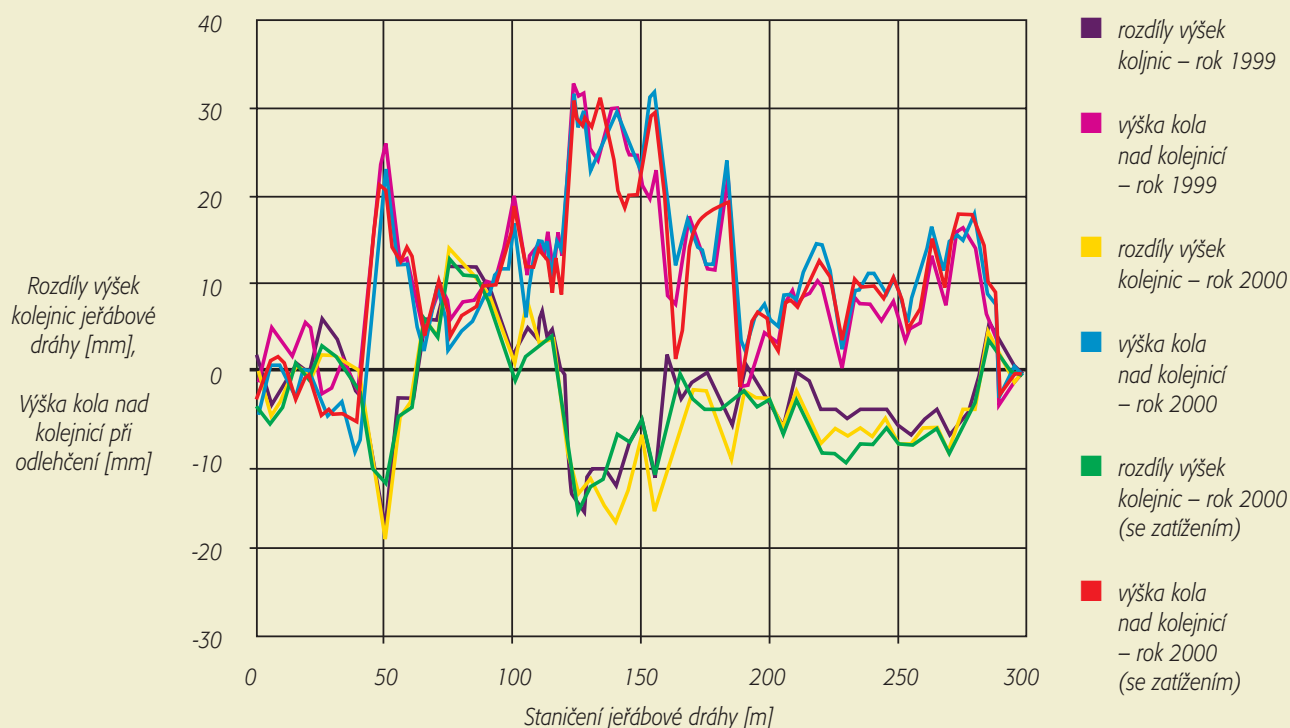
U havarijní jeřábové dráhy (Obr. 3), kde výškové rozdíly mezi oběma kolejemi v konkrétních řezech dosahovaly až 50 mm (Obr. 4), byly výše uvedené diagnostické postupy doplněny rozsáhlým geodetickým sledováním pohybů jednotlivých bloků hráze ve všech směrech při různých zatíženích a různých klimatických podmínkách. Dále zde byla provedena statická zatěžovací zkouška rozhdujících průřezů hráze a mostních konstrukcí, které podporují jeřábovou dráhu.

Komplex měření a zatěžovacích zkoušek ověřující příčiny poruch jeřábové dráhy stanovil, že dominantní příčinou poruch je nekvalitní upevnění kolejnic jeřábové dráhy a deformace betonového lože. Zásadní neočekávané deformace celých bloků či mostních objektů zjištěny nebyly.

Obr. 4. Vliv osazení kolejnic na pojezd jeřábu  
Fig. 4 The impact of placing of rails for crane travel
