## SANACE USAZOVACÍCH NÁDRŽÍ DOOR MAINTENANCE OF SEDIMENTATION BASINS DOOR

*Dobou vzniku můžeme usazovací nádrž DOOR v pískovně Střeleč u Jičína zařadit do 70tých let minulého století a zpracováním betonu do horšího průměru.*

*The origin of the DOOR sedimentation basin in the sand pit in Střeleč near Jičín dates back to the 1970's; with its processing of concrete it belongs to a lower average.*

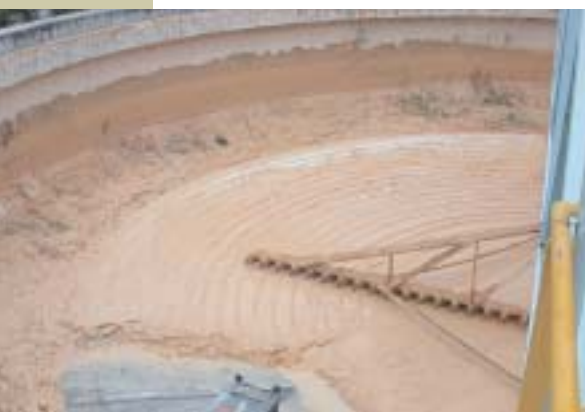
Obr. 2 Nádrž DOOR C po vypuštění  
Fig. 2 Basin DOOR C after discharge

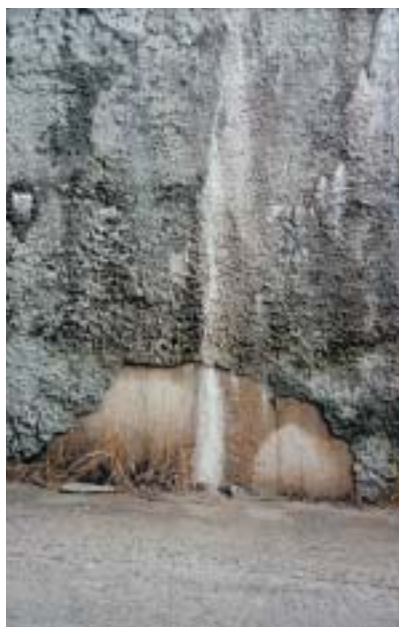
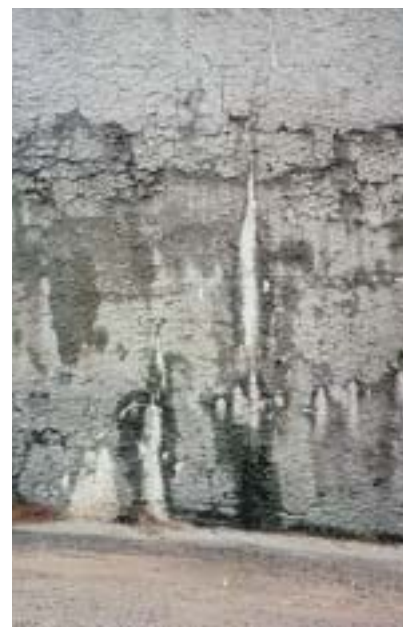
Nádrže jsou v provozu prakticky nepřetržitě, i když byly porušeny na mnoha místech trhlinami, kterými prosakovala z vnitřku voda (Obr. 3). Statické posouzení a zhodnocení technického stavu provedla projekční kancelář Statika z Liberce. Systém smršťovacích trhlin je prokreslen celou tloušťkou stěn (tl. 700 mm), a to ve vzdálenostech 2 až 5 m, což při 100 m délky obvodu představuje kolem 30 trhlin v každé nádrži. Kromě těchto trhlin jsou nádrže porušeny mnoha dalšími užšími trhlinami, bez viditelného systému, částečně v místě pracovních spár.

Obr. 3 Usazeniny vyplavovaného vápnicku  
Fig. 3 Sediments of outwashed lime

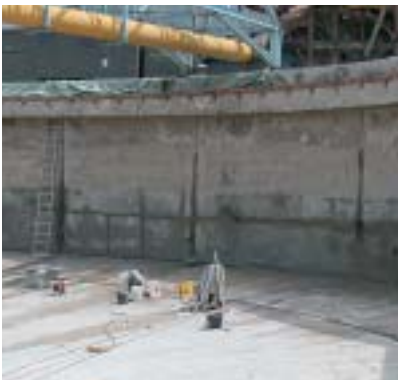
Obr. 4 Částečně vysekané spáry s prvním nástřikem krystalizace

Fig. 4 Joints partially cut out with the initial crystallization spray

Pracovní spáry, které byly vymyté nebo s nesoudržným betonem, byly také vysekané a dotěsněny (Obr. 4). Pokud byla odhalena výztuž, byla očištěna vodou, drátěnými kartáči a nastříkána krystalizací H-Krystal, přetmelena HydraPlugem B a opět přestříkána krystalizací (Obr. 5). Tímto způsobem je možno bez použití adhezních mřístí vytvořit náhradu části konstrukce s pasivačním efektem, a to na velmi dlouhou dobu (krystalizace zcela vyváže vodu z konstrukce a koroze se zastaví).

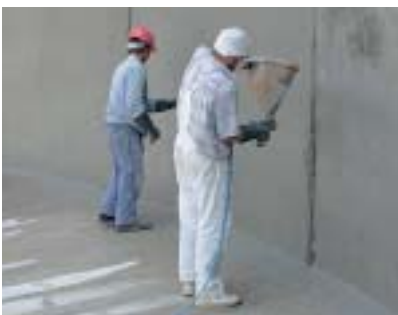
Obr. 5 Stříkání krystalizace – 1. fáze

Fig. 5 Spraying crystallization – 1st phase

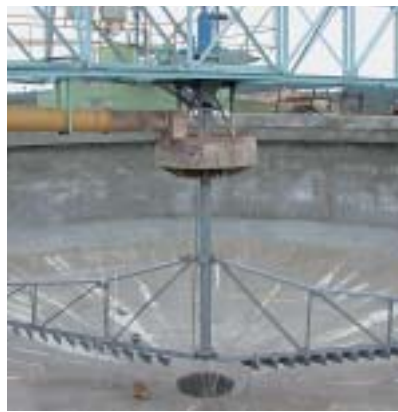
Obr. 6 Pohled na opravená hrabla a krystalický nástřik stěny H-Krystalem před napouštěním

Fig. 6 View of repaired pokers and crystalline spray of wall with H-Crystal before filling of the basin

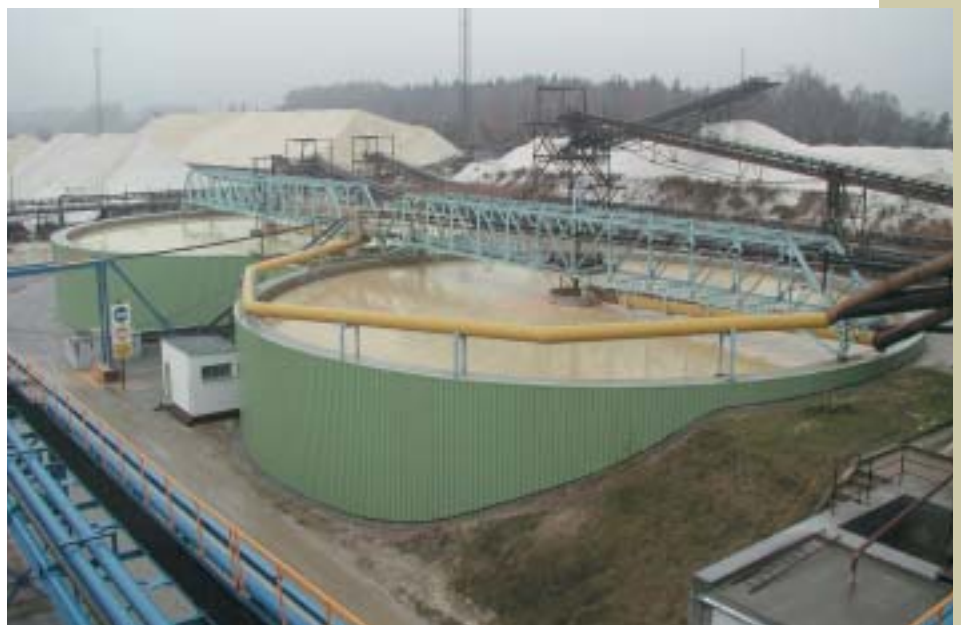
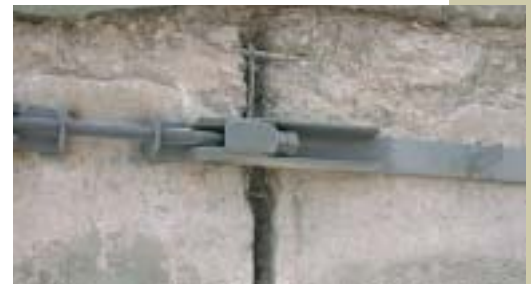
Obr. 7 Detail stažení s hlubokým vysekaním smršťovací spáry

Fig. 7 Detail of shrinking with deep cutting of the shrinkage joint

V koruně byly nádrže staženy ocelovými pásy s předpětím, což prováděli odborníci ze Zakládání staveb, a. s. (Obr. 7).
