## PERSPEKTIVA ODSTRAŇOVÁNÍ HRUBÝCH ZÁVAD BETONOVÝCH KONSTRUKCÍ

### PROSPECT OF ELIMINATION OF MISTAKES OF CONCRETE STRUCTURES

**TOMÁŠ VANĚK, MARTIN TYRLÍK**

*Stále vzrůstající počet hrubých závad. Dostatek norem a výpočetní techniky. Vedle příčin hrubých chyb jsou v článku uvedeny tři příklady: nadměrná délka objektu bez dilatačních spár, „odvázné“ uložení krokví na vazníky a nedostatečná úložná plocha.*

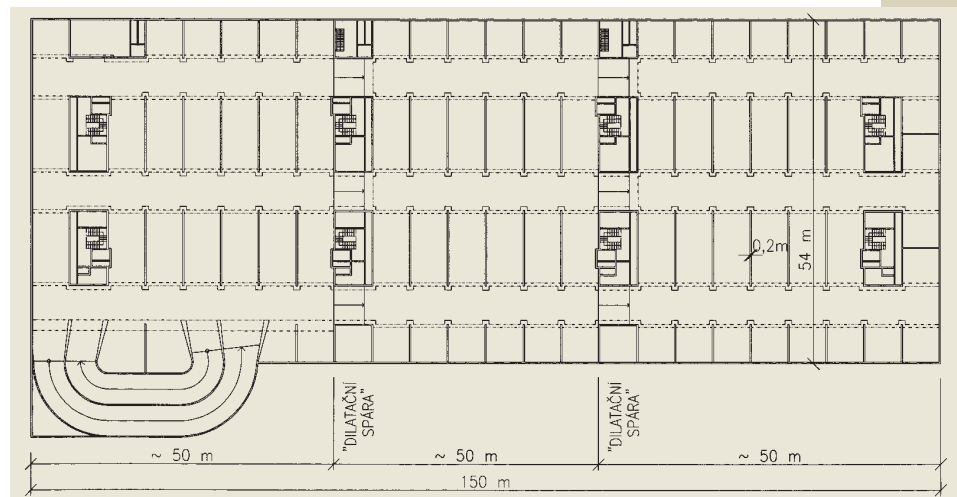
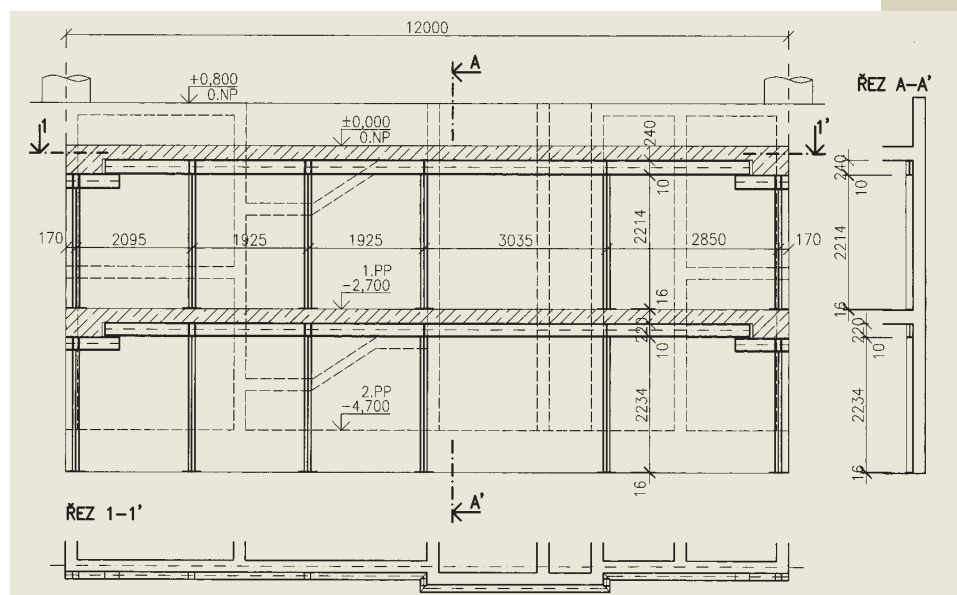
*Obr. 1 Půdorys 2. a 1. suterénu bez dilatačních spár*

*Fig. 1 Plan view of 2. and 1. basement floor without expansion joints*

V uváděném případě monolitické budovy délky 150 a šířky 54 m (obr. 1) nebyla navržena ani provedena žádná dilatační spára! Nebyla rovněž provedena žádná opatření ve statickém výpočtu (nebylo by to reálné, ale mimořádně nákladné) a ani žádná opatření při betonáži stropů.

Betonová konstrukce je však korektnější než projektant a stavbyvedoucí a reaguje sama vytvořením vlastních „dilatačních spár“. Našla si nejslabší místa ve stropních konstrukcích v obou suterénech nad sebou, tj. u tužších svislých částí (větší počet stěn výtahu a schodišť), proto porušení nastalo ve třetinách délky objektu (obr. 1).

Zrušení těchto „dilatačních spár“ by bylo nereálné a nesmyslné. Odstranění uvedené závady, tj. trhliny celou stropní konstrukcí šířky až 25 mm, ve dvou místech, bylo možné ponecháním těchto „dilatačních spár“ a umožněním pohybu konstrukce vlivem objemových změn v budoucnu. Závadu jsme navrhli odstranit podepřením stropních desek po celé šířce objektu, a to jednoduchou ocelovou

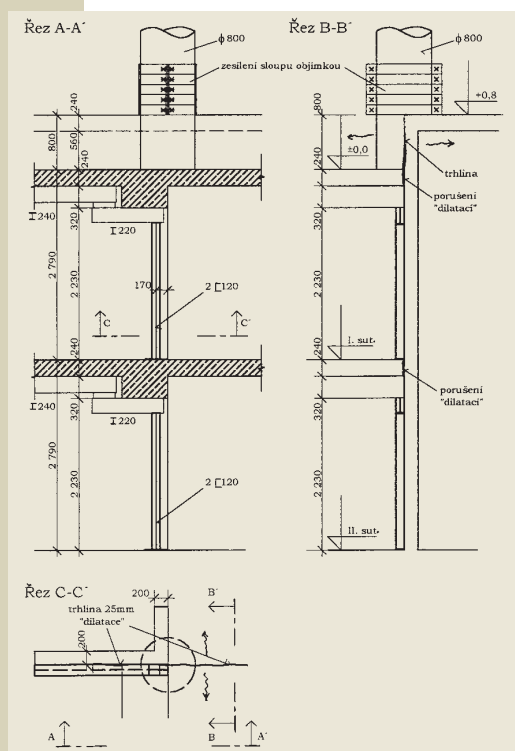
Obr. 3 Roztržení sloupů Ø 800 mm v přízemí nad vzniklou dilatací. Zesílení sloupů obandážováním nad úrovní +0,8 je neúčinné

Fig. 3 Disruption of column Ø 800 mm in ground floor beyond the dilatation. Bandage treatment is futile

Ve dvou místech různých výškových úrovní vzniklá dilatační spára způsobila i roztržení železobetonových sloupů Ø 800 mm (obr. 3). Zesílení bandážováním sloupů nad úrovní + 0,8 m je neúčinné a zbytečné. Dořešení je však nutné u sloupů mezi výškovou úrovní +/- 0,0 a + 0,8 m. Každý sloup je zde půdorysně rozdělen na dvě poloviny, které jsou nad dilatační spárou, viz řezy C – C' a B – B'. Toto zesílení sloupů bude zajímavé a neobvyklé.

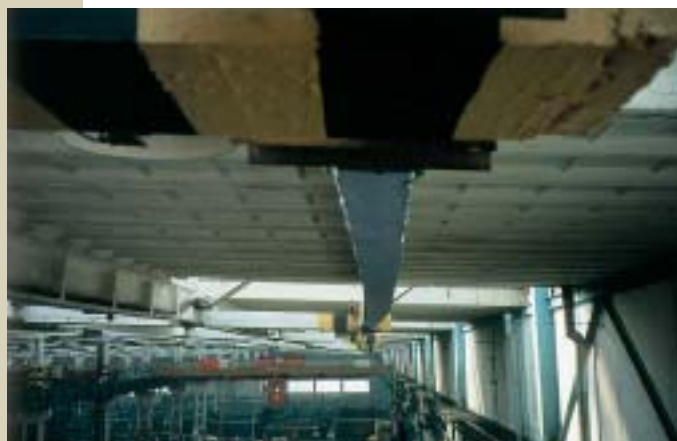
Obr. 4 Částečný pohled na spodní líc střechy. Patrný je vodorovný průhyb krokví tvaru U

Fig. 4 View of the bottom of the roof. Evident sag of U-type rafter

Jedno „odvážné“ řešení uložení krokve na vazník je uvedeno na obr. 4 až 6. Jde o uložení krokví s rozpětím 12 m na příhradové vazníky s předpjatým spodním pásem rozpětí 24 m. Na pohledu na část spodního líce střešy (obr. 4) je patrný nadměrný vodorovný průhyb. Mnohem větší jsou však svislé průhyby až  $l/70$ , tj.  $171 \text{ mm} > l/150 = 62 \text{ mm}$ .

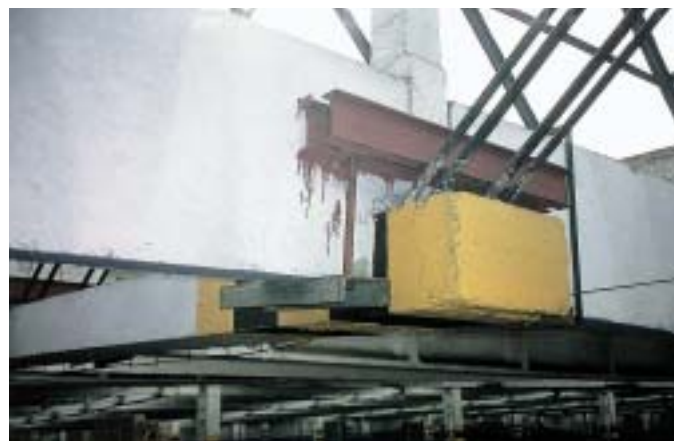
Obr. 5 Dodatečné a ještě nekvalitní uložení krokve rozpětí 12 m na předpjatý spodní pás vazníku rozpětí 24 m

Fig. 5 Additional and yet low-quality fitting of rafters on prestressed ground plate of the joining beam

Další hrubou závadou je zde výrobní a montážní nepřesnost v uložení krokví. Přijatelný návrh na zvýšení bezpečnosti v uložení je uveden na obr. 5. Zhotovitel, bohužel, neprovedl dobetonávku, vyznačenou na obr. 5, a ocelové příčníky U120 „uložil“ na šikmá ocelová táhla  $\varnothing 32$  a na druhé straně je opřel o svislice vazníku (obr. 6). Střecha zatím stojí, ale při ponechání tohoto stavu může dojít k havárii, neboť pod střechou se ve skladu pohybují jeřáby s dynamickými účinky. V brzké době uvedeme úpravu zajištění statické bezpečnosti. Ještě připomeňme, že délka úložné plochy ozubu krokve je na více

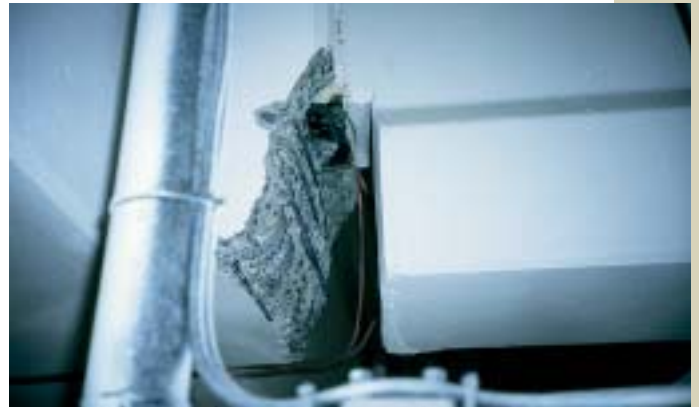
V tomto příkladu zbytečné závady v úložných plochách mají příčinu zejména v absenci dilatačních spár při délce objektu 312 a šířce 60 m, nepřesném uložení výztuže a nedobřím uložení gumových podložek mezi průvlakem a vazníkem. Detail uložení předpjaté krokve rozpětí 24 m na železobetonovém průvlak rozpětí 12 m je uveden na obr. 7, kde je vyznačen i odpadlý beton, který zde náhodou nikoho nezranil. Pohled na konzolu

Obr. 8 Pohled na odpadlý beton části konzoly průvlak, na které spočívá uložení krokve rozpětí 24 m

Fig. 8 View of breaking concrete of part of bracket of beam

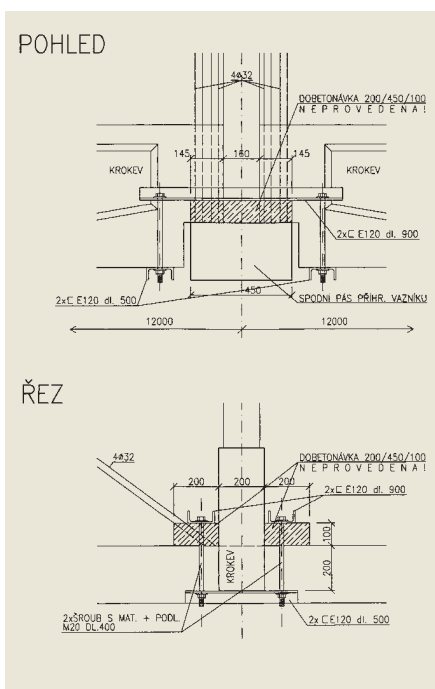
Obr. 6 Pohled na hrubě nesprávné dodatečné uložení krokve na vazník – viz řez v levé části!

Fig. 6 View of an additional misplacing of rafters on the joining beam

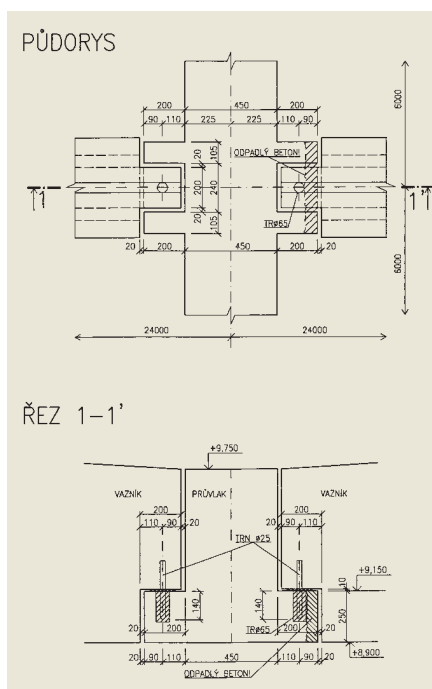
Obr. 7 Detail uložení předpjaté krokve rozpětí 24 m na železobetonový průvlak rozpětí 12 m – půdorys a řez

Fig. 7 Detail of fitting of prestressed rafter on the reinforcement concrete beam – plan view and section of it
