SANACE 50 M VYSOKÉHO DVOJPLÁŠŤOVÉHO SILA U OCHSENFURTU, NĚMECKO

MAINTENANCE OF A DOUBLE-SKIN, 50 M HIGH SILO NEAR OCHSENFURT, GERMANY

Sanační práce na železobetonové konstrukci sila na bílý cukr s dvojitým cylindrickým pláštěm byly pozoruhodné svým charakterem i rozsahem. Výklad se soustřeďuje na rozbor chyb v důsledku nedokonalé analýzy zatěžovacích stavů a přílišného zjednodušení mechanického modelu konstrukce.

The paper deals with a large-scale rehabilitation of a double-shell cylindrical white sugar silo. The works were extraordinary in character and extent. Main concern is analysis of the damages in the reinforced concrete structure due to load underestimation and excessive simplification of the mechanical model.

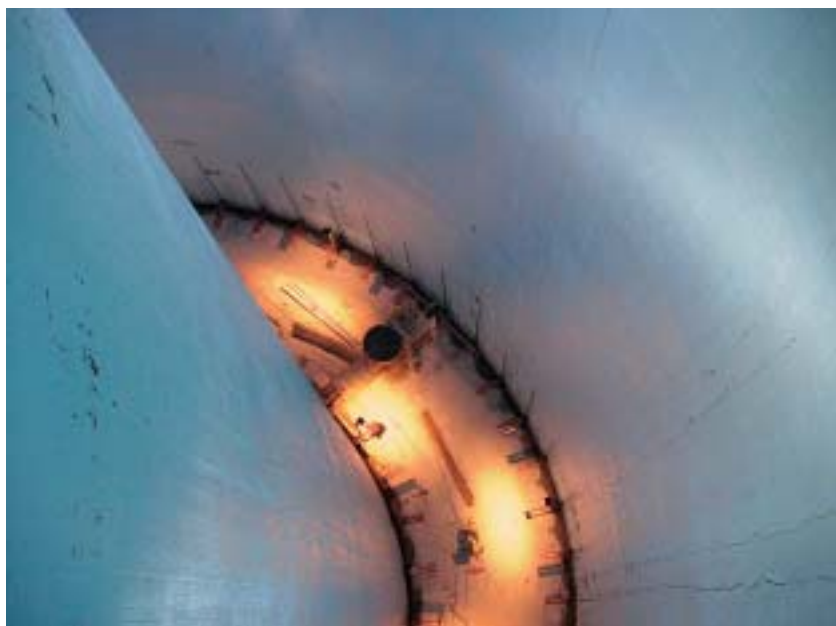
Obr. 4 Pohled do vnější komory sila: viditelné trhliny ve vnějším pláští
Fig. 4 View of the external chambers of the silo: visible cracks in the external jacket

Kontrolována byla vnitřní strana stěny. Těsně pod horním stropem byly viditelné v odstupu asi 1,4 m zhruba 3 m dlouhé svislé trhliny. Asi v polovině výšky stěny byly pozorovány svislé trhliny s odstupem mezi 250 a 1200 mm (obr. 4). Přibližně podél poloviny trhin obou výrazných soustav byl oprýskán perfolonový nátěr.

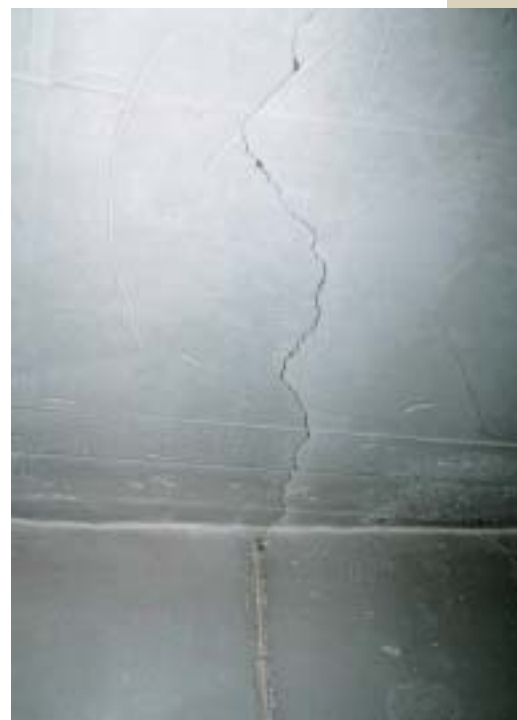
Stropní deska nad sklepním prostorem tvořící dno sila vykazovala na spodní straně velké množství trhlin vycházejících primárně z rohů vstupních, resp. vyprázdnovacích otvorů. Kromě toho se objevily poměrně pravidelně rozložené dlouhé radiální trhliny ve vnějším prstenci desky (obr. 5); i v ostatních oblastech desky se našly trhliny téhož charakteru, ovšem již řidčeji. Pro všechny trhliny v desce dna byly společným rysem relativně velký vzájemný odstup a s ním související velká šířka, jakož i vysoký stupeň zanesení nečistotami a poměrně vysoké stáří.

Obr. 5 Radiální trhliny na spodním líci desky dna
Fig. 5 Radial cracks in the bottom face of the base

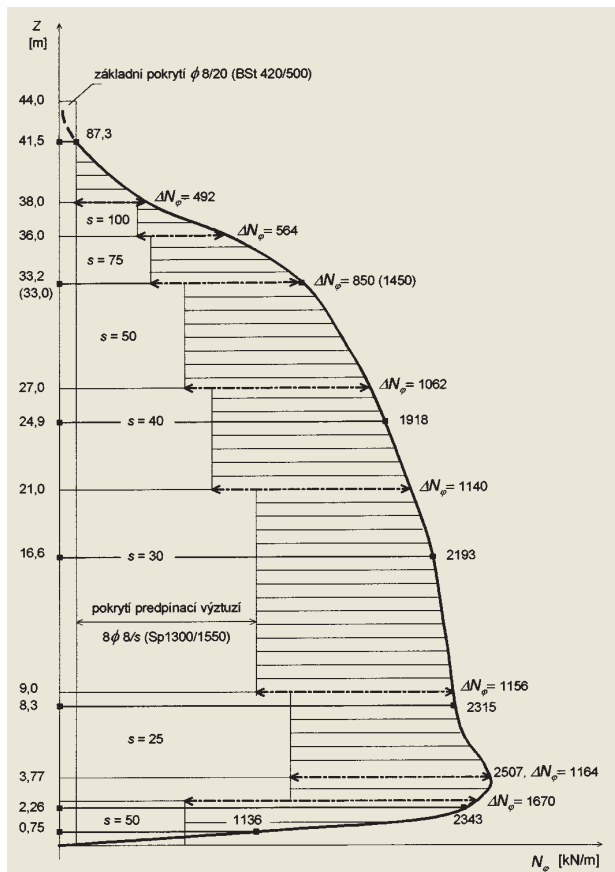
Obr. 7 Schéma deficitního krytí vodorovné (prstencové) normálové síly ve vnější stěně

Fig. 7 Diagram of the critical covering of the horizontal (ring) normal force in the exterior wall

- Horizontální (prstencová) výztuž vnějšího pláště je prakticky po celé výšce výrazně poddimenzovaná (obr. 7); v rozsáhlých oblastech je při provozním zatížení dosažena mez kluzu předpínací (ovšem i základní betonářské) výztuže.
- Podobná situace je u vertikální výztuže ve spodní části (do 8 m výšky) vnitřního pláště. Vysoké tlakové síly jsou důsledkem plášťového tření z obou stran stěny. Průřez je přetlačen, a výztuž překračuje mez kluzu v tlaku při uvažování ekvivalentní třídy betonu B25 podle [2]. Při uvažování třídy B35, která byla nezávazně potvrzena nedestruktivními zkou-

- Pro obě stěny se zvolila minimální koncipovaná výška průřezu 150 mm, neboť snaha o omezení hmotnosti se prosadila jako prioritní.
- Dobetonované vnější stěně se přisoudí vodorovná výztuž rovná zjištěnému deficitu (obr. 7). Tato hodnota se zvýší na stranu bezpečnosti o 33 %. Svislá výztuž se navrhne ve stejném provedení jako výztuž stávající vnější stěny, resp. přímým výpočtem, jak je dále naznačeno u vnitřní stěny.
- U vnitřní stěny byla situace složitější: oboustranné zatížení střídavých poměrů se roznáší ve svislém směru (plášťové tření) na oba dílčí průřez odděleně; ve vodorovném směru se spolupůsobení modelovalo podle ortotropního schématu na obr. 8. Definovala se náhradní výška průřezu h' pro definici ohybové tuhosti děleného průřezu podle vztahu (1).
