(EKO) LOGICKÁ PŘÍHODA (ECO) LOGICAL EVENT

BŘETISLAV VAŘEKA

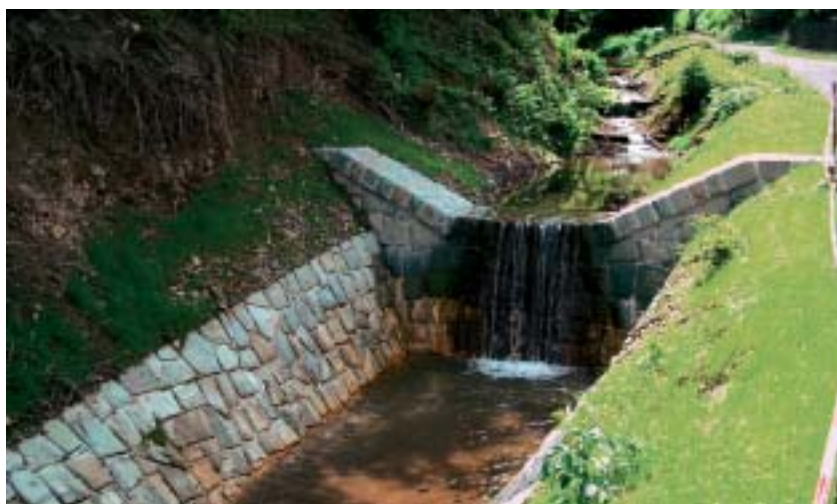
V jedné rekreační podhorské oblasti, byl na jaře letošního roku regulován místní potok, stékající s přilehlých kopců. Potok s poměrně velkým spádem a hlubokým korytem, který posléze protéká zastavěnou oblastí, způsoboval při tání sněhu a při déletrvajících deštích značné škody. V místech zvýšené eroze projektant navrhl vybudování vodních stupňů a kamenný obklad břehů (obr. 1).

Obr. 1 Pohled na vybudovaný vodní stupeň.
Fig. 1 View of the completed drop

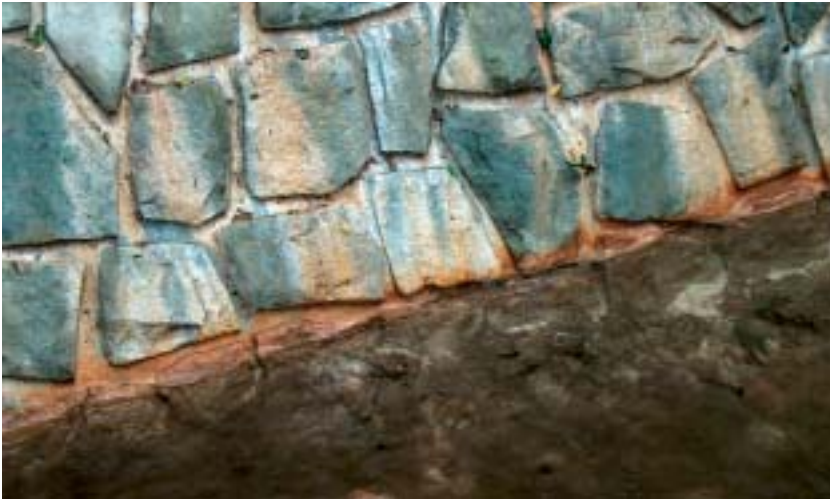
Vodní stupně a obklad břehů byl navržen z lomového kamene větších rozměrů, kladených do zavlhlého betonu, s následným vyspárováním (obr. 2). Prováděcí firma si pro svou činnost zajistila dodávku betonu z blízké betonárny od organizace, která se výrobou betonu zabývá

Obr. 2 Obklad břehů potoka
Fig. 2 Revetment of brook banks

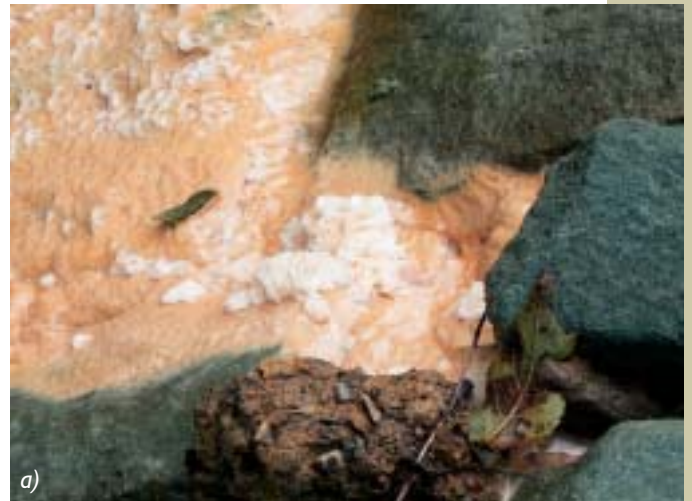
Po vybudování prvního vodního stupně odstranili dělníci pomocné potrubí, aby je mohli použít na dalším. Jakmile byl obnoven průtok vody původním korytem, přes nový kamenný stupeň, začala se v tůňce pod ním usazovat bílá, až nažloutlá neznámá látka (obr. 3). Vzhledem k jednoduchosti sortimentu materiálu použitého ke stavbě, spojili pracovníci provádějící organizace tento jev zcela logicky s dodávkou betonu.

Orientační kvalitativní zkuška s neznámou látkou, na níž bylo působeno kyselinou chlorovodíkovou, ukázala přítomnost karbonátů, což se projevilo energickým rozpouštěním a bohatým vývojem plynu. U vzorků vody bylo stanoveno pH, tvrdost a vodivost. Analýza ukázala, že voda je neutrální, ale vysoká vodivost svědčila o velkém množství rozpuštěných látek. Následnou chemickou analýzou vyloučené látky byla zjištěna přítomnost vápníku a aniontu CO_3^{2-} jako dvou hlavních složek,

Obr. 3 Usazenina na dně potoka
Fig. 3 Sediment on the bottom of the brook

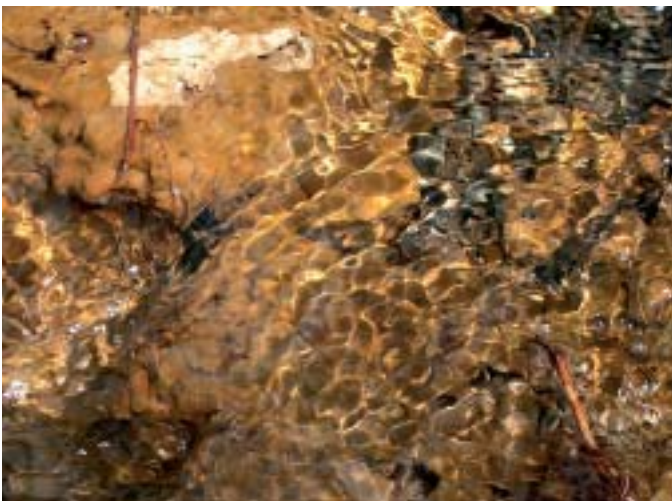
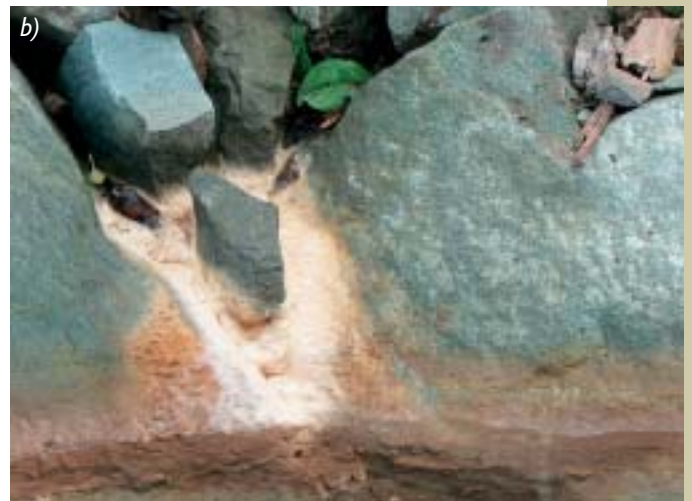
v použitém betonu, ale v chemickém složení vody a obsahu v ní rozpustěných látek. Ke stejnému průběhu by došlo při použití jakéhokoliv druhu betonu a bez rozdílu kde byl vyroben. Kdyby byl projekt doplněn analýzami vody potoka, bylo by možno popsanou příhodu předvídat a vyhnout se stresující situaci, kdy bylo nutné okamžitě rozhodnout, co se vlastně stalo a jaká opatření je třeba učinit.

Průběh této reakce může ještě podpořit i možná přítomnost agresivního oxidu uhličitého v samotné vodě potoka. Při kontaktu vody potoka s betonem došlo k lokálnímu zalkalizování prostředí a roz-

puštěný hydrogenuhličitan vápenatý zreagoval na málo rozpustný uhličitan vápenatý, který se vyloučil (obr. 4 a, b):

Sraženina, která se vyloučila z vody v popsaném případě, nemá svůj původ

Obr. 4 a) b) Vylučující se uhličitan vápenatý
Obr. 4 a) b) Separating calcium carbonate
