## ÚČINKY MIMOŘÁDNÉ POVODNĚ V SRPNU 2002 NA VODNÍ DÍLA V POVODÍ VLTAVY

## EFFECTS OF THE EXTREME FLOOD OF AUGUST 2002 ON HYDRAULIC STRUCTURES IN THE VLTAVA RIVER BASIN

Základní projektové kapacity manipulačních objektů VD Lipno, Římov, Orlík, Kamýk a Slapy a skutečné hodnoty dosažené při povodni v srpnu 2002 na jednotlivých nádržích. Účinky povodně na vzdouvací objekty uvedených vodních děl.

Basic design discharge parameters of the following hydraulic structures: Lipno, Římov, Orlík, Kamýk and Slapy, and real values achieved during the August flood 2002 on individual reservoirs. Flood effects on backwater structures of the above water schemes.

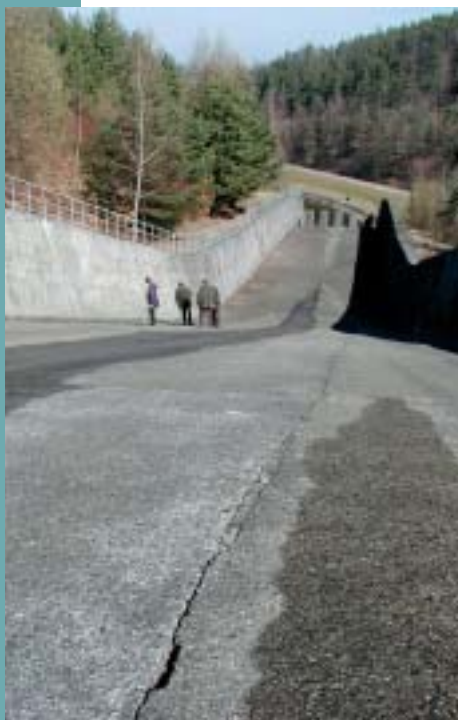
Obr. 1 VD Římov na Malši, skluz od přelivu na levém údolním svahu – prohlídka stavu konstrukce

Fig. 1 Hydraulic structure Římov on the Malše River; chute from the spillway on the left valley slope – inspection of the condition of the structure

Již od doby výstavby díla existovaly jisté pochybnosti o stabilitě skluzu, založeném na skalním podloží na levém údolním svahu. V průběhu let byly uskutečněny různé průzkumné práce a zvýšila se četnost měření; ty však vždy vyzněly příznivě pro hodnocení bezpečnosti díla. V rámci programu oprav byly v době před povodní započaty práce na sanaci povrchových vrstev betonu: odstranění porušených popř. nekvalitních zón mechanickými nástroji a očištění tlakovou vodou.

Po průchodu povodně bylo možno konstatovat, že skluz velmi dobře odolal opakovanému extrémnímu namáhání. Nepro-

jevily se ani kavitační popř. abrazivní jevy, lokálně opracovaná místa v rámci opravy nebyla nijak dotčena, takže plánovanou sanaci bylo možno provést v původně stanoveném rozsahu beze změny technologického postupu.

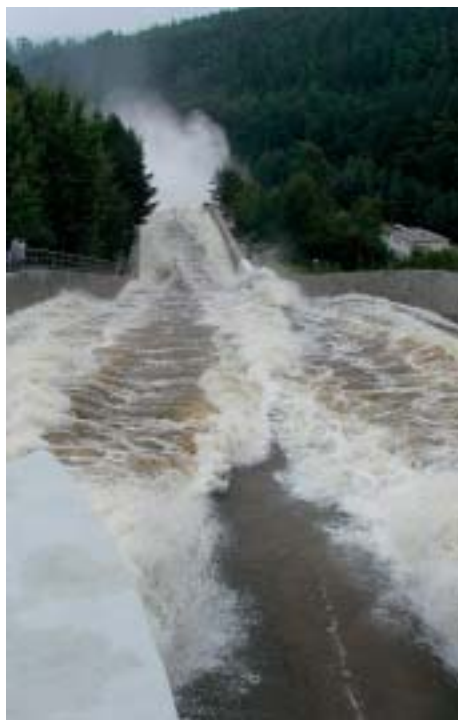
Obr. 2 VD Římov, skluz v plné funkci za povodně, voda přetéká pravou boční svodnou stěnu

Fig. 2 Hydraulic structure Římov; fully functional chute during the flood; water spills over through the right side drainage wall

Za srpnové povodně v roce 2002 bylo vodní dílo v průběhu jednoho týdne zatíženo dvěma průtokovými vlnami o prakticky stejném maximu, přes  $470 \text{ m}^3\text{s}^{-1}$ . Uvážíme-li, že v obou případech se jedná o průtok, který činil 170 % maxima teoretické stoleté povodně, kterému se až dosud žádná pozorovaná povodeň na Malši nepřiblížila, jde zřejmě o jev zcela mimořádný (obr. 2).

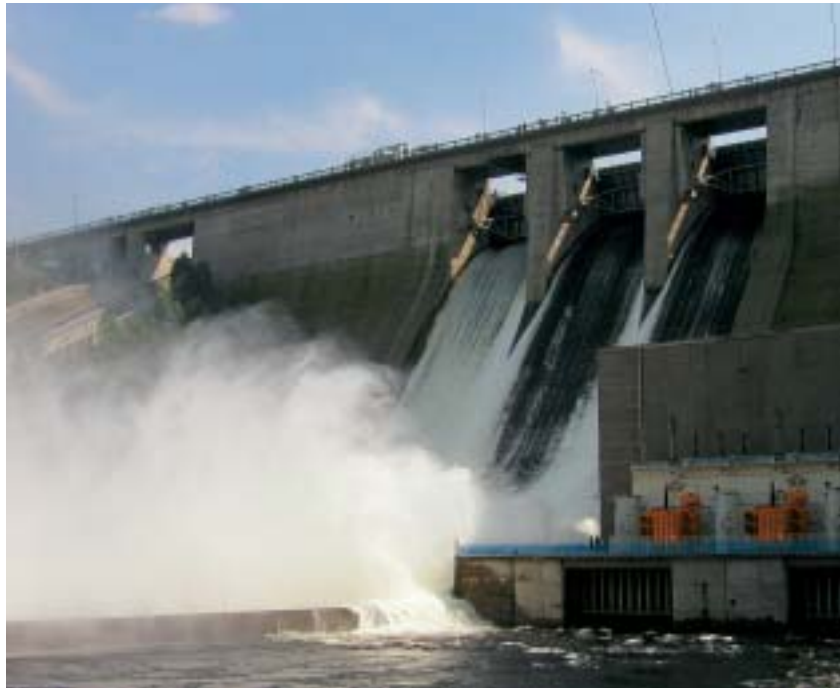
Obr. 3 VD Orlik, pohled na vzdušná lica a budovu elektrárny v době kulminace povodně

Fig. 3 Hydraulic structure Orlik; view of the downstream face and the structure of the power plant at the time of the culmination of the flood

Za povodně došlo na vodním díle k dramatickému vývoji situace. Již v první fázi povodně (8. a 9. srpna), přes využití volného objemu ( $120 \text{ milionů m}^3$ ), bylo nutno z nádrže vypouštět přes  $1100 \text{ m}^3\text{s}^{-1}$ , což byl v daném okamžiku největší zaznamenaný odtok za celou dobu provozu díla (od roku 1963). V dalších dnech (11. až 14. srpna) došlo ke strmému nárůstu přítoku do nádrže s kulminací  $\sim 4400 \text{ m}^3\text{s}^{-1}$  (odvozeno z funkce nádrže), což lze hodnotit jako pěti– až desetitisíciletou povodeň (obr. 3).

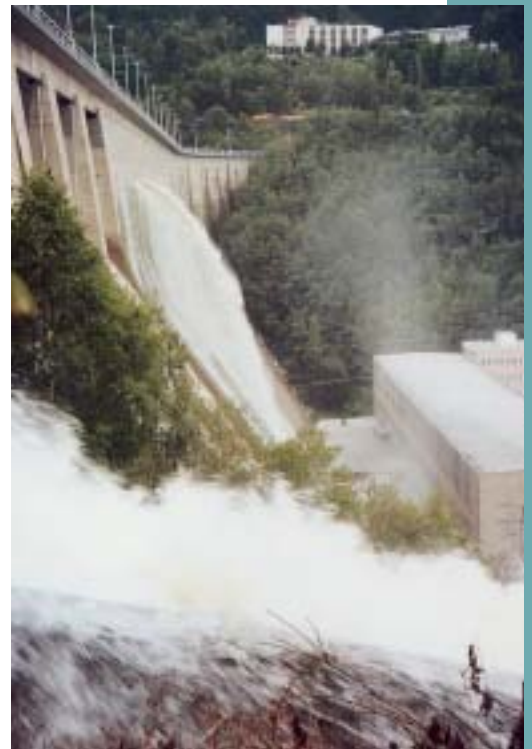
Obr. 4 VD Orlik, voda vytéká větracími otvory zaplaveného skladu umístěného pod korunu přehrady

Fig. 4 Hydraulic structure Orlik; water flows out through the ventilation openings of the flooded storehouse situated below the crown of the dam

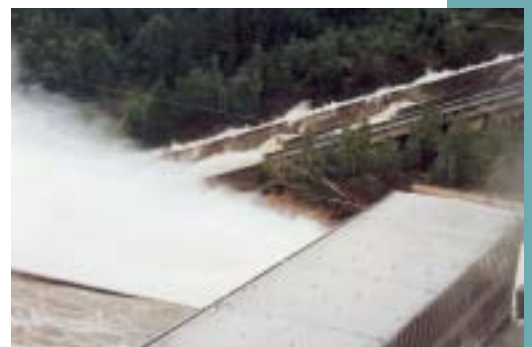
Obr. 5 VD Orlik, neplánovaný odtok vody žlaby lodních zdvihadel v době kulminace povodně

Fig. 5 Hydraulic structure Orlik; unplanned water outflow through flumes of ship-lifts at the time of the flood culmination

V důsledku vyřazení vodní elektrárny z funkce po zaplavení z dolní vody (výpadek odtoku  $600 \text{ m}^3\text{s}^{-1}$ ) hladina v nádrži samovolně vystoupila až o  $1,57 \text{ m}$  nad maximální projektovou hladinu a zaplavila vodní elektrárnu tentokrát shora. Celkový odtok se přiblížil  $3000 \text{ m}^3\text{s}^{-1}$ . Přetížení vzdouvací stavby ( $\sim 0,3 \%$ ) bylo nevýznamné, účinek zvýšení stavu vody v nádrži se projevil tím, že se voda přelévala do některých prostorů v přehradním tělese (obr. 4), přepadala do betonových žlabů šikmých lodních zdvihadel (obr. 5) a ohrožovala i provozní centrum obsluhy, provozně ochráněné hrázkou z pytlů naplněných pískem.

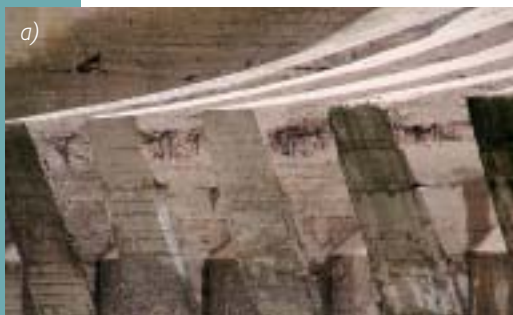
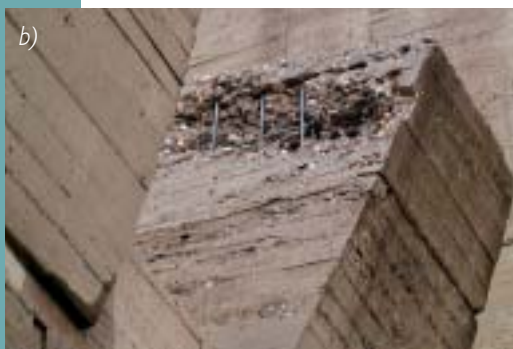
Za povodně došlo k lokálnímu porušení betonu ve spodní části přelivné plochy nad rozražeči, zřejmě slabých míst od doby výstavby, protože již v minulosti tu byla realizována sanační opatření. Dále byly porušeny všechny rozražeče na konci odrazných můstků, a to shodně na bočních stěnách, kde v horní části byla porušena povrchová vrstva betonu a obnažena výztuž (obr. 6). Hlavní příčinou tu zřejmě byly účinky rychle proudící vody, vznik podmínek pro rozvoj kavitačních jevů a dlouhá doba působení.

Obr. 6 Porušení rozražečů na konci přelivné plochy po povodni; a) celkový pohled, b) detail

Fig. 6 Damaged baffle-blocks at the end of the overflow surface after flood; a) general view, b) detail

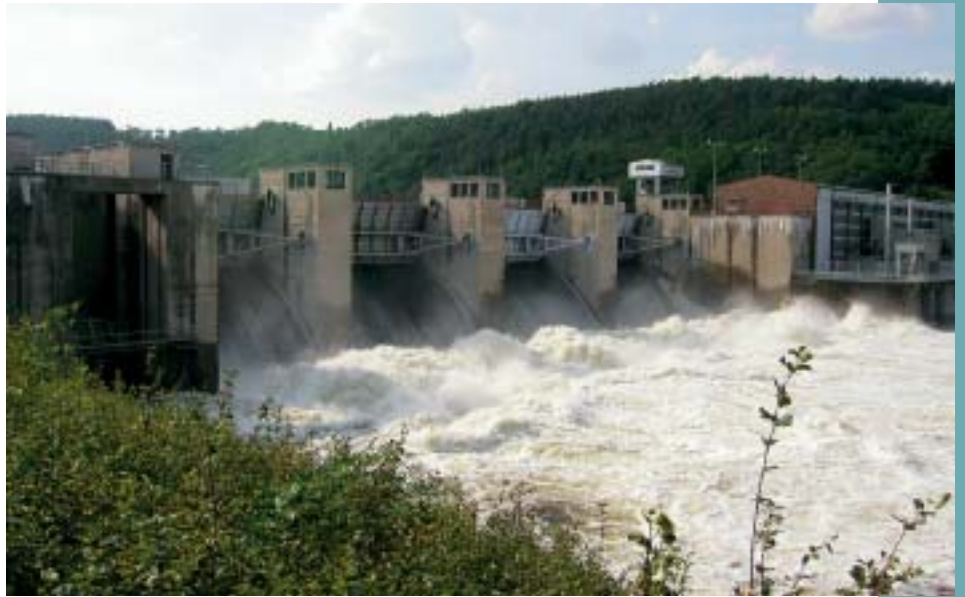
Max. průtok převáděný přes vodní dílo v srpnu roku 2002 byl dán odtokem z VD Orlík a činil  $3000 \text{ m}^3\text{s}^{-1}$  (obr. 7).

Obr. 7 VD Kamýk, přeliv ve funkci v době srpnové povodně (2002)

Fig. 7 Hydraulic structure Kamýk; functional overflow during flood

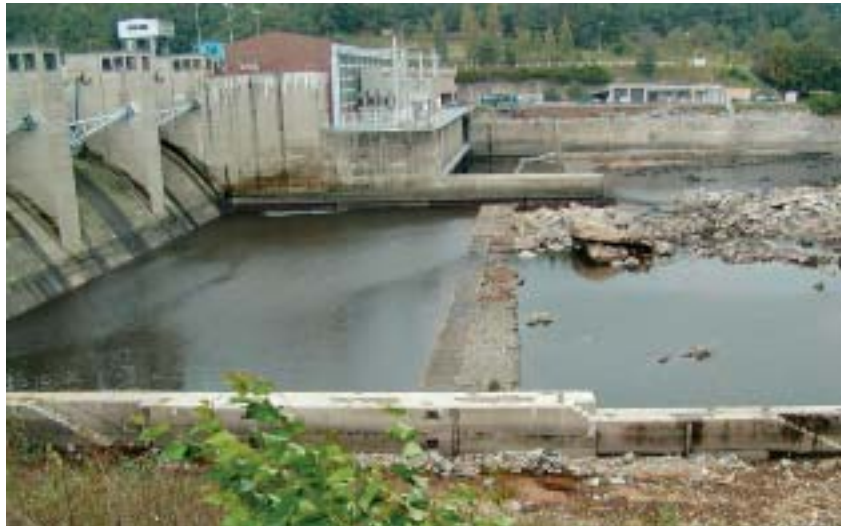
Již dva dny před kulminací povodně (průtok  $\sim 1000 \text{ m}^3\text{s}^{-1}$ ) byly pozorovány nepravidelnosti v hydraulickém režimu ve vývaru. Po průchodu povodně a krátkodobé odstavce vodního díla bylo zjištěno vyvalení velkého bloku betonu za prahem vývaru (obr. 8) a potápěčským průzkumem odpovídající porucha dna ve vývaru. Uvolněný blok je rozměrů cca  $15 \times 3 \times 2 \text{ m}$ . Celý blok je v celku.

V dokumentaci stavby se uvádí, že dno vývaru tvořené rostlou skálou zůstává neopěvněné, pouze byl vybetonován masivní práh vývaru. Ze zjištěné poruchy vyplývá, že v části dna byla pravděpodobně zhotovena betonová plomba, částečně se jedná o část prahu vývaru. Ze skutečnosti, že téměř celý blok betonu zůstal v celku a že na původně spodní části je dosud přibetonována část kamenů ze skalního podloží vyplývá, že použitý beton byl bezesporu kvalitní.

Obr. 8 VD Kamýk, porucha vývaru (blok betonu vytržený ze dna vývaru a porušený práh)

Fig. 8 Hydraulic structure Kamýk; damaged water cushion (concrete block pulled out from the bottom of the water cushion and, and a damaged sill)
