REKONSTRUKCE MOSTU PŘES ŘEKU LABE U OBCE NĚMČICE RECONSTRUCTION OF THE BRIDGE ACROSS THE ELBE RIVER BY NĚMČICE VILLAGE

VLASTIMIL TYRALA,
IVO MUTHSAM

This paper describes a bridge reconstruction which was performed following a traditional sequence of reconstruction jobs emphasising communication between participants and coordination of participating firms. The client required completion of all jobs without interrupting operation for pedestrians and cyclists.

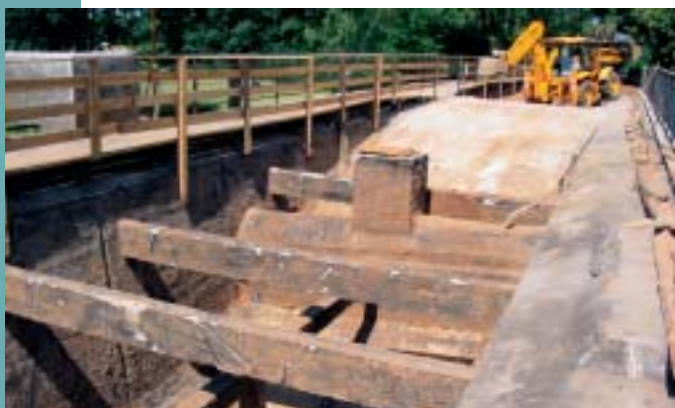
Obr. 2 Odtěžení záspy se štěrkopískem
Fig. 2 Mining of aggregate filling

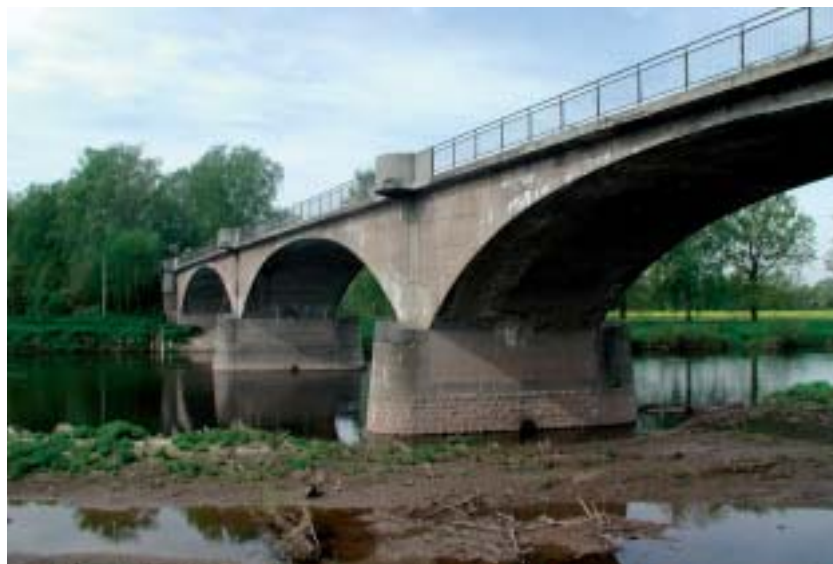
Obr. 1 Stav mostu před rekonstrukcí
Fig. 1 Condition of the bridge before the reconstruction

Podrobný průzkum mostu byl svěřen firmě Betondiagnostik. Na základě pečlivé prohlídky mostu, odzkoušení betonů z odebraných jádrových vývrtů, chemického rozboru vzorků betonu a především na základě rozsáhlých zkušeností Ing. Hrůzy, který diagnostické práce řídil, byl s velkou přesností stanoven stavební stav konstrukce mostu. Všechny zjištěné závady měly společného jmenovatele – zatékání vody do konstrukce, její opakované

zamrzání v zimním období a působení chemických látek ze zimního posypu. S uspokojením bylo konstatováno, že betonářská výztuž má, až na výjimky, dostatečnou krytí a není zkorodována. Na základě výsledků průzkumu a z údajů zjištěných v nalezené historické dokumentaci byla vypracována dokumentace pro stavební povolení (DSP) firmou STRADA, v. o. s., z Hradce Králové.

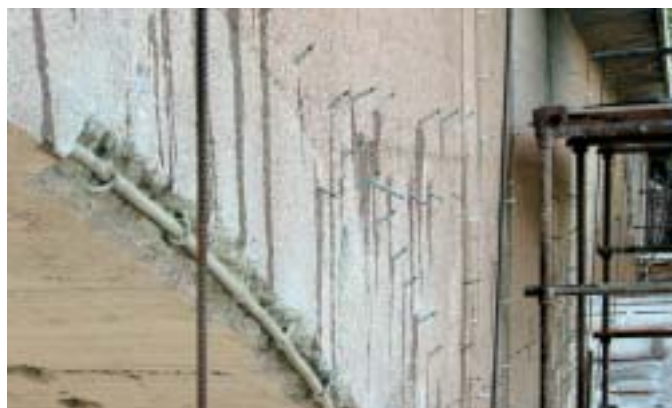
Obr. 3 Injektážní „pakry“ na styku oblouku a parapetní zdi
Fig. 3 Grouting on the contact of the arch and the sill wall

Obnažená železobetonová konstrukce vykazovala velké množství trhlin v parapetních zdech i v obloucích. Na odstranění těchto závad bylo uskutečněno více než 1750 m vrtů a osazeny tři tisíce rozpínavých koncovek s napojením na tlakovou injektážní hadici (tzv. pakrů – obr. 3). Pro injektáž byly, pro své dobré vlastnosti, vybrány materiály od firmy MC Bauche-

mie. Byly to epoxidové pryskyřice s různou viskozitou a dobrou vytvrzovací volenou v závislosti na šířce injektované spáry. Do spar, u kterých se předpokládalo, že budou vlhké (od deště nebo při průběžné práci s vysokotlakým paprskem), byla aplikována polyuretanová kompozice. Injektážní čerpadlo vyvinulo tlak do 360 barů. I když bylo prováděno uzavření viditelných trhlin sanační maltou, bylo to často nedostatečné. Injektážní kompozice vytékala na předem těžko odhadnutelných místech a často vzdouvala izolaci na vnitřní stěně parapetní zdi. Proto bylo rozhodnuto volit četnější vrty tak, aby bylo v maximální míře dosaženo proinjektování a uzavření pohledových ploch betonové konstrukce. Spotřeba injektážních hmot výrazně převýšila předpokládaný objem. Kontrolou na náhodně vybraných vývrtech bylo potvrzeno dostatečné proinjektování trhlin.

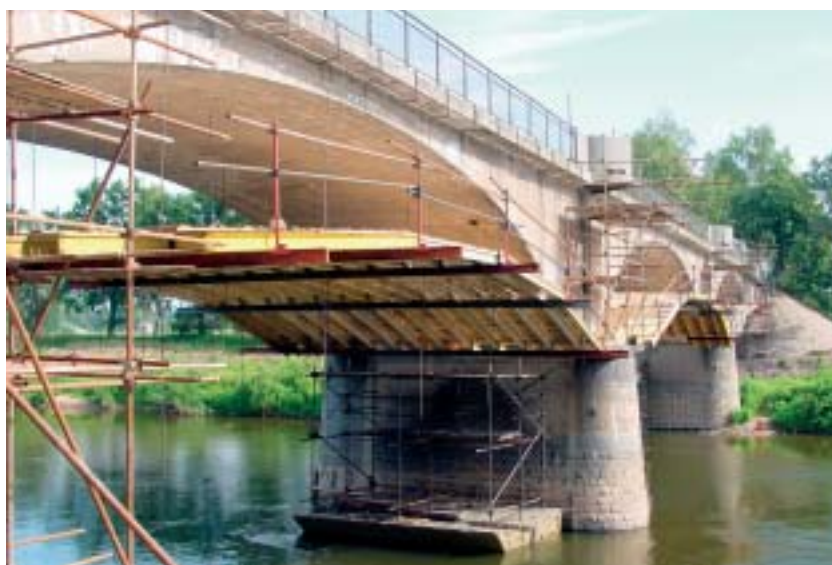
Obr. 4 Zavěšené lešení pod celým mostem a ponton u pilíře mostu

Fig. 4 Hanging scaffolding below the whole bridge and a pontoon at the bridge pier

Na obloucích mostu bylo spuštěno zavěšené lešení a u opěr bylo zhotoveno rozsáhlé trubkové lešení. U pilíře ve vod-

ním korytě byl zakotvený rozpojený ponton z pontonové mostní soupravy s lešením, u druhého pilíře bylo kombinováno lešení na kotvených konzolách a trubkové lešení (obr. 4).

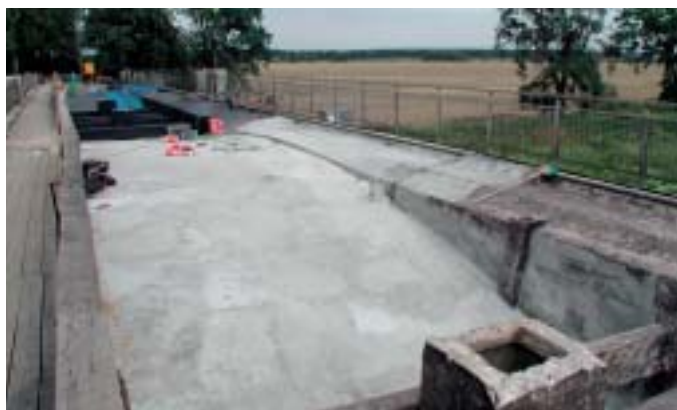
Obr. 5 Sanování povrchu klenby pod izolací a izolování na penetrační nátěr
Fig. 5 Maintenance of the arch surface below insulation and application of insulation on the filler coat

Vnitřní povrch konstrukce byl pro natažení izolačních pásů ručně vyspraven vtačením sanační malty do nerovností po bourání a vodním paprskem (obr. 5). Byl požadován minimální rozsah sanačních prací tak, aby bylo možné nalepit izolační pás tl. 5 mm.

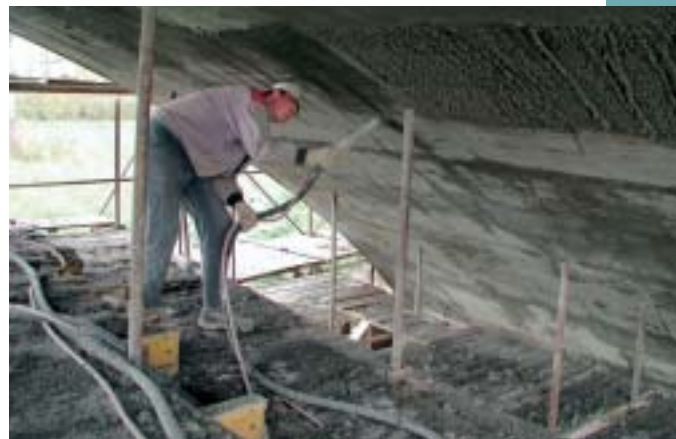
Obr. 6 Nástřik sanační omítky na oblouk mostu
Fig. 6 Spraying of sanitation plaster on the bridge arch

Úprava vnějšího povrchu konstrukce v původním návrhu DSP obsahovala po klasické úpravě povrchu a ošetření zkorodované betonářské výztuže několik technologických kroků: spojovací můstek, sanační maltu s minimem chemických přísad a povrchovou stěrku. Po projednání s investorem, projektantem a odborným garantem byl přijat návrh zhotovitele na provedení (po vyrovnání) jedné vrstvy v průměrné tloušťce cca 10 mm bez můstku a stěrky, která však bude obsahovat zvýšené množství vhodných chemických přísad od výrobce Lafarge Colbet, a. s. Tímto byly také splněny požadavky na ochranu betonů požadované původním návrhem. Schválená malta byla nanášena mokřím způsobem šnekovým čerpadlem se současným použitím vzduchového kompresoru (obr. 6). Kinetická energie takového nanášení malty je výrazně vyšší než u ručního způsobu, což má značný vliv na hodnoty kontrolních zkoušek. Navíc tuto maltu lze vyhladit („zatočit“) v technologické době zpracování do pohledného povrchu, na který lze přímo nanášet ochranný nátěr (obr. 7). Pod finální úpravou bylo provedeno vyplnění vybouraných lokálních hnízd a degradovaných hran konstrukce oblouku klasickým suchým torkretem. Tloušťka této vrstvy byla více jak 30 mm. Po hrubém srovnání byla na vrstvu torkretu nanášena malta v tloušťce 10 mm, jak je uvedeno výše.

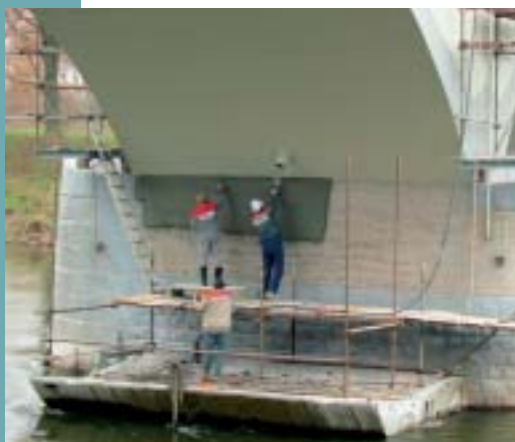
Obr. 7 Sanační omítka na spodní stavbě, nanášená z pontonu

Fig. 7 Sanitation plaster on the substructure applied from the pontoon

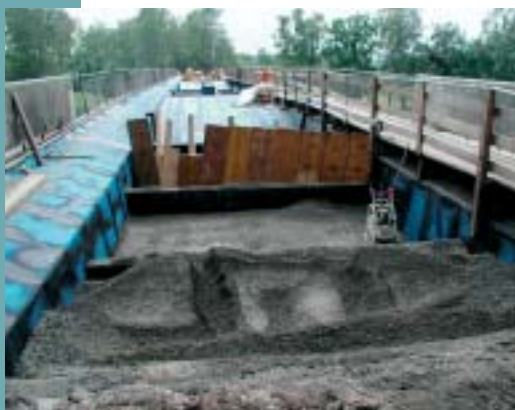
Obr. 8 Ukládání a hutnění lehkého mezerovitěho betonu na podpěře

Fig. 8 Laying and compacting of light-gap-graded concrete on the support

Největší objem betonu, cca 640 m³, byl uložen do konstrukce na izolovaný oblouk mostu mezi parapetními zdmi – místo původního šterkopísku. Projektant požadoval lehký mezerovitý beton s pevností nad 12 MPa a zejména s objemovou hmotností do 1500 kg/m³. Na poptávku několika betonářkám na dodávku zavlhlé směsi reagovala kladně pouze betonárka společnosti Readymix Bohemia v Hradci Králové. Její technolog navrhl směs s použitím lehčeného kameniva Liapor.

Vlastní plnění se uskutečnilo nad každým obloukem samostatně a souměrně s použitím pásových dopravníků (obr. 8). Lehký beton byl hutněn vibrační deskou max. dvěma pojezdy na výšku vrstvy betonu do 0,5 m. Všechna tři pole a obě předpolí jsou vzájemně oddílatována deskami z pěnového polystyrénu tloušťky 50 mm. Tak se podařilo vyplnit most materiálem s objemovou hmotností menší,

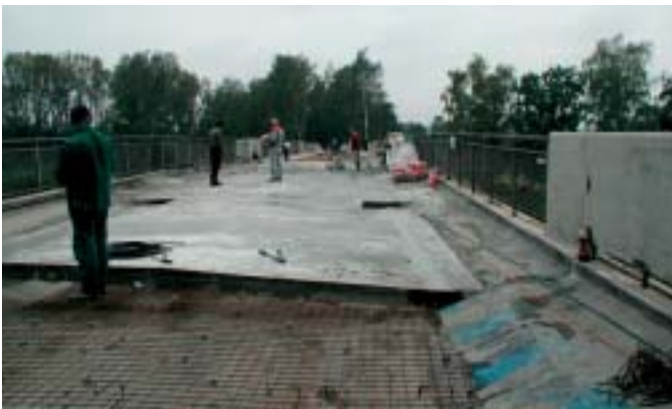
Obr. 9 Železobetonová deska na lehkém mezerovitém betonu
Fig. 9 Reinforced concrete slab on light, gap-graded concrete

Most je izolován ve dvou úrovních. Kompletní vnitřní plocha je zaizolována asfaltovými pásy tl. 5 mm natavenými na asfaltový penetrační nátěr. Horní železobetonová deska tl. do 300 mm, vsazená mezi parapetní zdi a částečně uložená na chodníkové konzoly je opět izolovaná nataveným asfaltovým pásem tl. 5 mm. Protože se jedná o pojižděnou konstrukci, je podklad z epoxidové pečetící vrstvy (obr. 9). Ta je i na části konzol, na kterých se obě izolace spojují. Tímto je lehký mezerovitý beton „uzavřen“ mezi izolačními pásy. Izolace je ukončena na vnitřní svislé ploše původní římsy cca 30 až 50 mm pod horním okrajem. Pro dokonalé zatěsnění tohoto choulostivého detailu byla část izolace, svislá i vodorovná plocha původní sanované římsy přetřena izolačním nátěrem na bázi epoxidových a polyuretanových pryskyřic odolných mechanickému i chemickému zatížení.

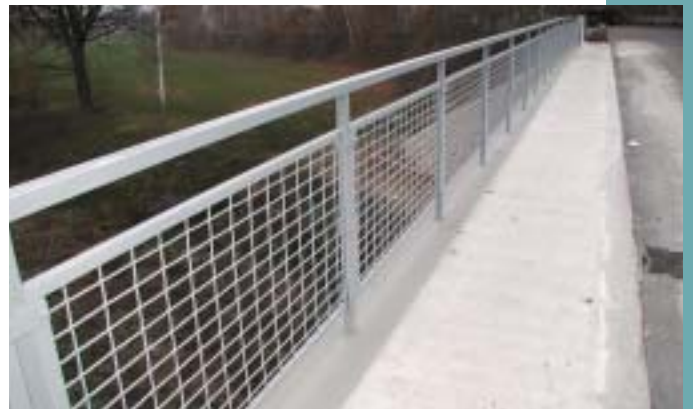
Obr. 10 Nové zábradlí a římsa
Fig. 10 New railing and cornice

U kovového zábradlí byla demontována původní výplň. Stávající sloupky a madlo byly doplněny a srovnány do požadovaného tvaru. Povrch zábradlí byl zbaven rzi a zbytků nátěrů křemičitým pískem a na-

metalizován. U výplně z pletiva v rámu bylo nutné najít konstrukční systém tak, aby byly eliminovány nečekané rozdíly v délce. Mezi nejkratším a nejdelším polem byl rozdíl 50 mm. Po osazení rámu těsně ke sloupkům bylo zábradlí natřeno třemi vrstvami laku (obr. 10).

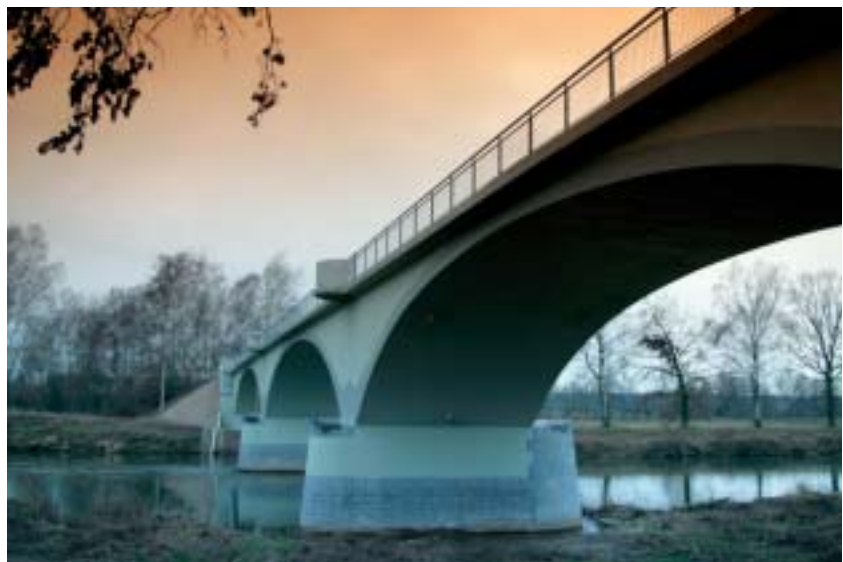
Obr. 11 Celkový pohled na most po dokončení rekonstrukce

Fig. 11 General view of the bridge after the reconstruction completion

ka, byl opraven ještě ve stavu, který umožnil vrátit jej opětovně k plnohodnotnému využití (obr. 11). V průběhu realizace, zejména při dokončování, stavbu provázela nepřízeň počasí (deště spojené s kolísáním hladiny Labe a vichřice). Přesto se podařilo provést práce v požadované kvalitě, což je doloženo kontrolními zkouškami prováděnými několika akreditovanými laboratořemi.
