## REKONSTRUKCE SMETANOVA MOSTU V TŘEBÍČI RECONSTRUCTION OF SMETANA'S BRIDGE IN TŘEBÍČ

*This article describes the overhaul of the concrete arch bridge across the Jihlava River in Třebíč, the solution of new insulation of the bridge and its drainage, and repairs to surfaces made of concrete and/or artificial stone.*

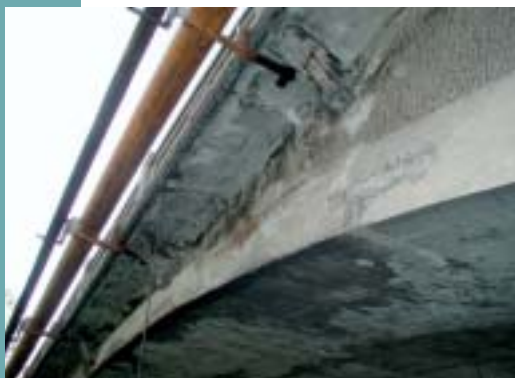
Základními úkoly pro rekonstrukci mostu bylo provedení nového svršku mostu (s opravou zjevně nefunkční izolace mostu, nevhodnou rekonstrukcí zničeného odvodnění a úpravou nevyhovujících šířkových poměrů), dále úprava vedení nezbytných inženýrských sítí po mostě (obr. 1), oprava poškozeného betonového zábradlí s povrchem z umělého kamene (obr. 2) a sanace betonových boků

Obr. 1 Původní stav – degradovaná konzola se sítěmi

Fig. 1 Initial state – degraded cantilever with meshes

Z boční strany byly formou přeložek odstraněny, historickým vývojem postupně na most zavěšené, inženýrské sítě (plynovod, kabely VO apod.). Tím byly vytvořeny předpoklady pro kvalitní celoplošnou sanaci a odstraněny zdroje případných lokálních závad. Nepominutelná je i otázka zlepšení vzhledu mostní konstrukce, bez „ověšení“ spleť různých vedení ve větším či menším stupni devastace.

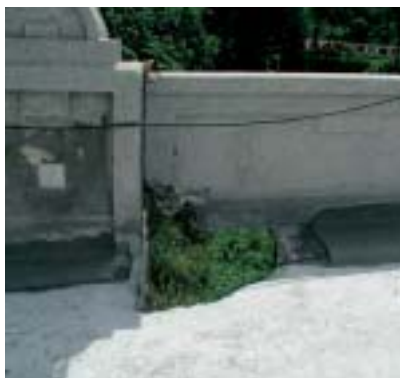
Obr. 2 Stačilo jen klepnout...

Fig. 2 All it took was to knock ...

Náročná byla oprava poškozených ploch omítky zábradlí a ozdobných prvků mostu z umělého kamene se snahou dosáhnout co nejpodobnějšího barevného odstínu pohledové plochy (obr. 6).

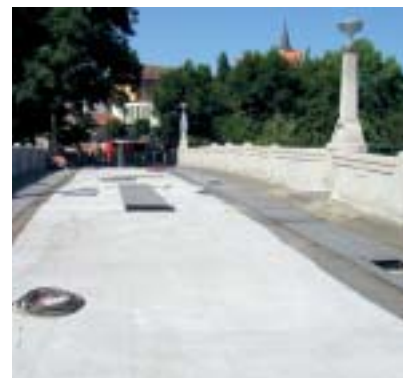
Obr. 3 Kladení izolace

Fig. 3 Applying insulation

Po odbourání původních vozovkových a chodníkových vrstev byla na původní zásyp oblouku (ve vrcholové partii přímo na nosné oblouky přes separační vrstvu) provedena nová železobetonová spádovaná deska, zakotvená do horní části parapetních zdí. Deska byla za opěrami mostu protažena na předpolí formou přechodových desek délky 3 m. Povrch chodníkových konzol byl tenkovrstvými úpravami aktivovanou maltou přespádován směrem k vozovce, čímž spolu s novou spádovou deskou vznikl kvalitní podklad pro celoplošnou izolaci, vytaženou na bocích na svislé stěny zábradlí (obr. 3). Tím vznikla jednodílná izolovaná vana, s odvodněním podél obrub, která brání zatékání vody do prostoru zásypu oblouku.

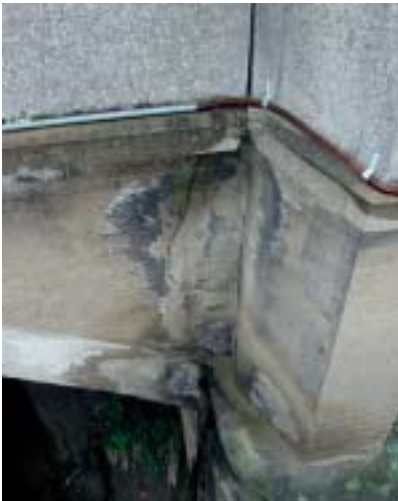
Obr. 4 „Divoká“ dilatace před opravou  
Fig. 4 „Wild“ dilatation before the repair

V rámci sanace byly řešeny i otázky opravy a zcivilizování dilatačních spár v konstrukci mostu (zejména v bočních zdech), které na konstrukci byly od počátku nebo případně vznikly živelně v průběhu doby (obr. 4).

V jednotlivých konkrétních případech bylo zvažováno, zda lze spáry či trhliny uzavřít, nebo zda je naopak nutné respek-

tovat jejich přirozený vznik způsobený dilatačními pohyby konstrukce.

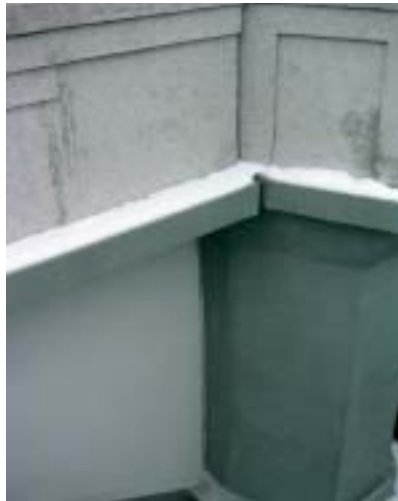
Obr. 5 ... a totéž po sanaci  
Fig. 5 ... and the same view after the repair completion

Zejména ve druhém případě byla mnohdy divoce tvarovaným trhlinám věnována velká pozornost. Dotčené objemy byly do velkých hloubek vybourány, při zpětném doplňování materiálu byly dilatace v maximálně možné míře srovnány (obr. 5), a pro případ náhodného průniku vody, z rubu opatřeny účinnou hloubkovou drenáží, aby nemohlo docházet k průsakům vody na líc konstrukcí s následnou devastací pohledových ploch.

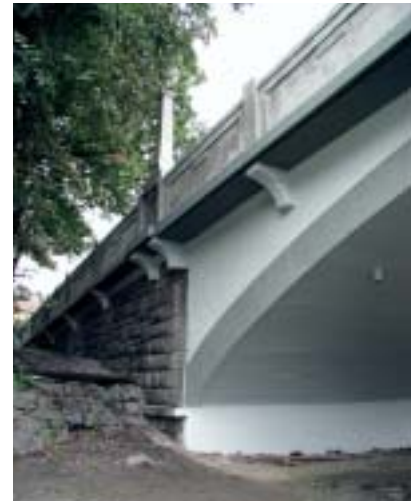
Obr. 6 Most po opravě – detail pohledu  
Fig. 6 Bridge after the overhaul – detail of the soffit

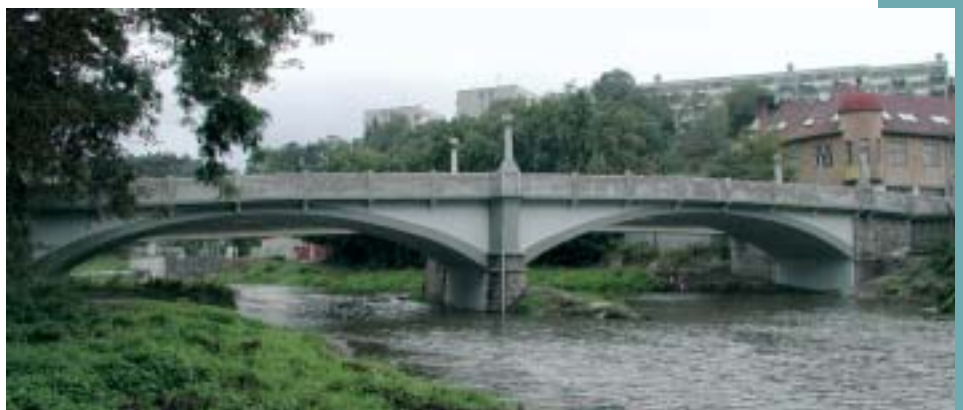
Obr. 7 Most po opravě – celek  
Fig. 7 Bridge after the overhaul – general view
