## OPRAVA MOSTU V KRUŽBERKU REPAIR OF THE BRIDGE IN KRUŽBERK

V článku je popsána oprava železobetonového monolitického obloukového mostu postaveného v roce 1960, postup prací, použité materiály a jsou tu uvedeny firmy, které opravu prováděly.

*This article describes the repair of a monolithic arch bridge made of reinforced concrete which was erected in 1960. It further shows the process of works, the used materials and it lists the contracting companies.*

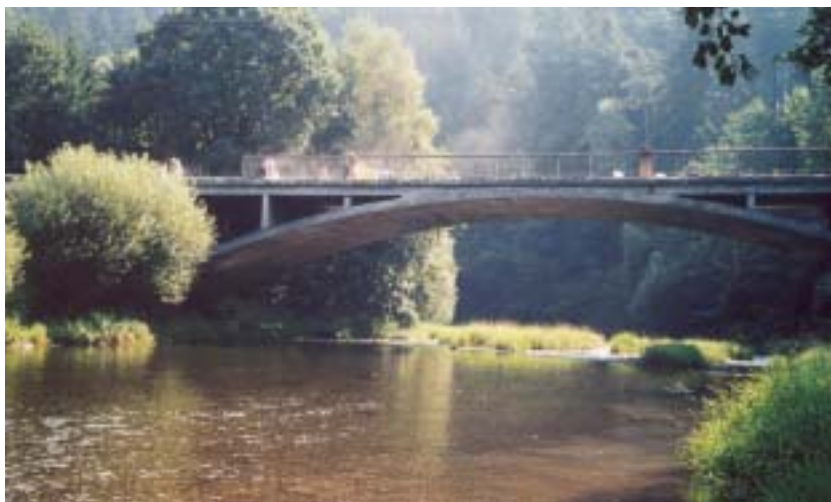
Obr. 1 Celkový pohled na most přes řeku Moravici v Kružberku před opravou

Fig. 1 General view of the bridge across the Moravice River in Kružberk before the repair

Nutnost opravy mostu byla vyvolána špatným technickým stavem stávající konstrukce. Most nebyl od roku 1960, kdy byl postaven, opravován a životnost některých konstrukčních částí již dávno vypršela. Hlavní závadou byla nefunkční izolace. Zatékání do konstrukce bylo příčinou většiny poruch na nosné konstrukci i spodní stavbě.

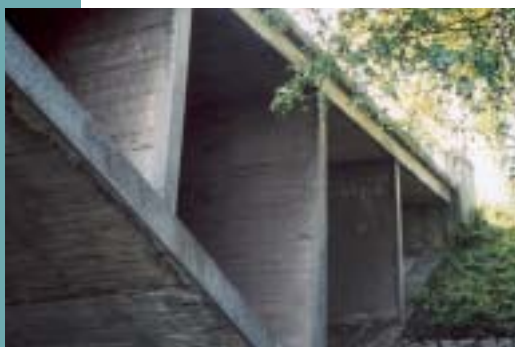
Voda prosakovala na mnoha místech přes izolaci do konstrukce mostu, volně pak protékala přes dilatační závěry a v okolí odvodňovačů. Betonová konstrukce v okolí dilatačních spár byla silně narušena. Na obou opěrách byly narušeny úložné železobetonové prahy a ve velmi špatném stavu byly rovněž římsy. Na oblouku, mostovkové desce i svislých stěnách byla na několika místech obnažena korodující výztuž (obr. 2). Beton svislých stěn nebyl dostatečně zhutněn, místy se objevovala hnízda do hloubky několika desítek milimetrů. V betonu scházely jemné frakce

Obr. 2 Pohled na mostní oblouk, nosné stěny a mostovku s obnaženou korodující výztuží a výkvěty solí od prosakující vody

Fig. 2 View of the bridge arch, load-bearing walls and bridge deck with bare corroding reinforcement, and efflorescence of salts from percolating water

Ze stávajících opěr a úložných prahů byl odstraněn poškozený beton, obnažená výztuž byla očištěna a opatřena ochranným nátěrem. Chybějící výztuž byla doplněna. Konstrukce byla očištěna vysokotlakým vodním paprskem. Opěry i mostní oblouk byl opraven sanační maltou Permapatch a opatřen ochranným nátěrem Dekguard W společnosti Fosrok, s. r. o. Tyto práce prováděla společnost Rental Bohemia, s. r. o.

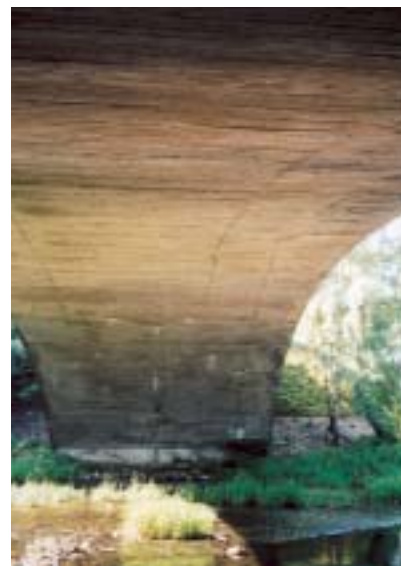
kameniva, proto byl povrch konstrukce velmi hrubý a otevřený (obr. 3).

Obr. 3 Hrubý a otevřený povrch betonového mostního oblouku

Fig. 3 Coarse and open surface of the concrete of the bridge arch

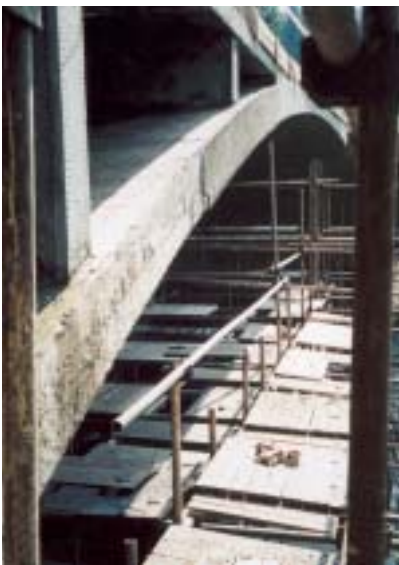
Obr. 5 Očišťování mostního oblouku od degradovaného betonu

Fig. 5 Cleaning the bridge arch from degraded concrete

Také nosná konstrukce byla očištěna vysokotlakým vodním paprskem (obr. 5). Byla odstraněna stávající vozovka ze žulových kostek, zábradlí, chodník a římsa. Při bourání chodníku a římsy byl použit rozpínací přípravek Cevamit. Povrch mostovkové desky byl po odstranění stávající izolace očištěn a byla na něj položena vrstva

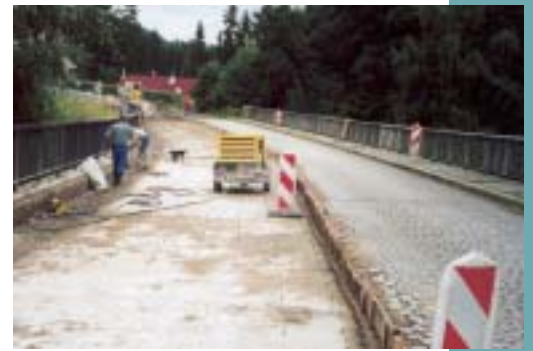
Obr. 4 Oprava poloviny mostu, při zachování provozu na druhé polovině

Fig. 4 Repair of a part of the bridge while maintaining operation in its other part

Na opravu mostu vypsala SSMSK výběrové řízení, ve kterém zvítězila společnost ODS – Dopravní stavby Ostrava, a. s. Jednou ze zadávacích podmínek bylo zajištění provozu po dobu opravy, proto připadala v úvahu pouze realizace po polovinách konstrukce (obr. 4). Oprava spočívala především v odbourání stávajícího mostního svršku až na nosnou konstrukci, provedení nové celoplošné izolace, nových monolitických říms, chodníků a nové asfaltobetonové vozovky.

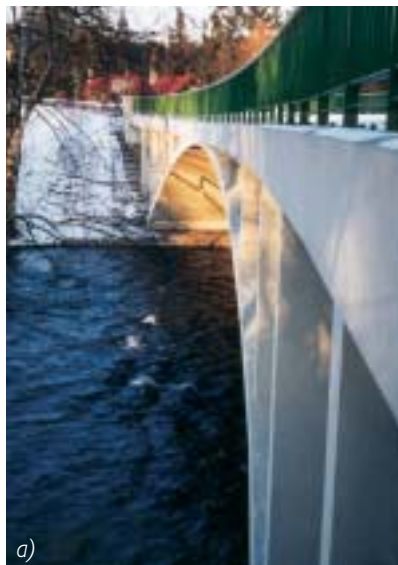
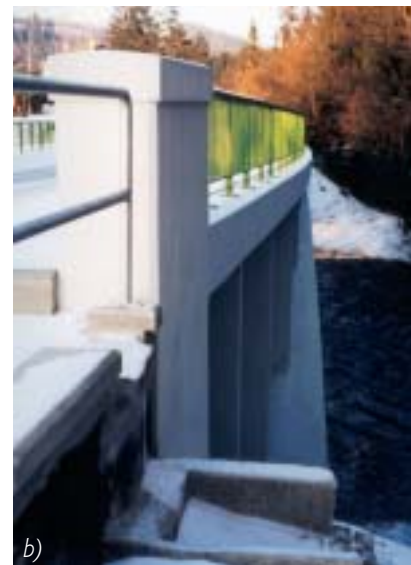
Obr. 6a), b) Dokončená oprava mostního oblouku, říms a nové zábradlí

Fig. 6a), b) Completed repair of the bridge arch, cornices and the new railing

šroubovaných na kotvy osazené nosné konstrukce a křídel. Kotvy byly ve spodní části pozinkovány. Finální úprava římsy (obr. 6a, b) spočívala v aplikaci jednosložkové polyuretanové pryskyřice Conipur 83 a jednosložkového nátěru Conipur 258. Po montáži zábradlí a provedení obou polovin asfaltobetonové vozovky byly provedeny flexibilní dilatační závěry.

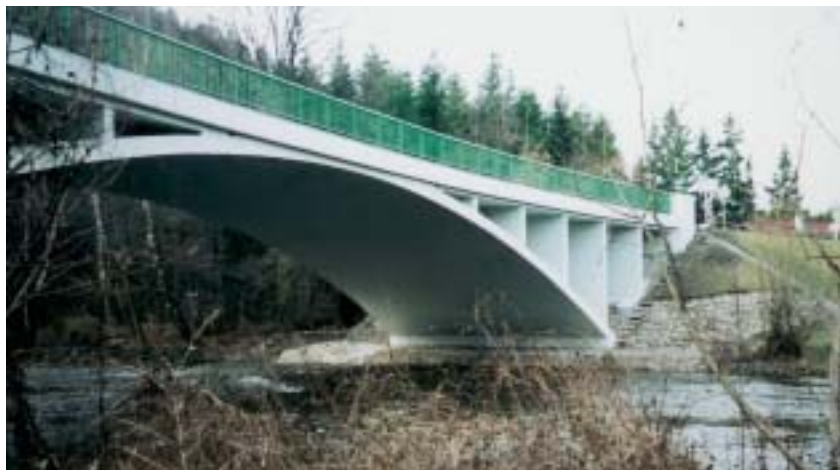
Obr. 7 Oprava a nová úprava břehů pod mostem

Fig. 7 Repair and new improvement of the banks below the bridge

Další částí opravy mostu byla úprava břehů toku (obr. 7). Břehy pod mostem byly opevněny dlažbou z lomového kamene. Přílehlé svahy byly opřeny o těžkou záhozovou patku z lomového kamene, prolitou betonem. Stávající odláždění na

spodních částech svahových kuželů bylo očištěno od vegetace a okolí zatravněno.
