## OPRAVA SPODNÍ STAVBY MOSTU PŘES DÁLNICI D1 REPAIR OF THE SUBSTRUCTURE OF THE BRIDGE OVER D1 MOTORWAY

Článek popisuje opravu spodní stavby mostu přes dálnici D1 v km 190,074 na západním přivaděči v Brně. Hlavním úkolem opravy mostu bylo zesílení patních částí sloupů podpěr, sanace narušených částí ŽB sloupů a úložných prahů a zpevnění krajnic.

*This article describes the repair of the substructure of bridge D1 – 226 over D1 motorway at km 190.074 on the west conduit in Brno. The main purpose of the repair was to strengthen the footings of piers of supports, to repair the damaged parts of reinforced concrete piers and bearing blocks, and to strengthen the paving.*

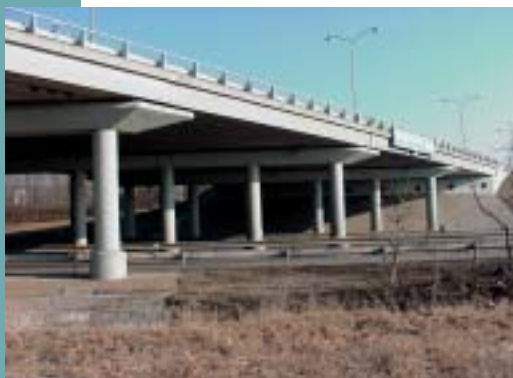
Obr. 1 Celkový pohled na most po rekonstrukci

Fig. 1 General view of the bridge after reconstruction

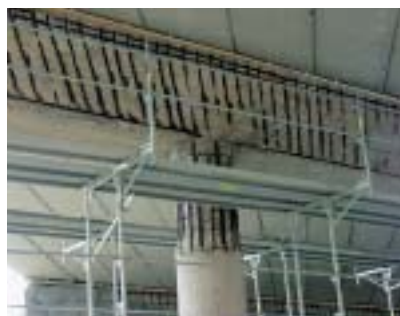
Následný diagnostický průzkum v roce 1999, ukončený zprávou z ledna 2000, potvrdil a upřesnil předcházející výsledky. Zkoušky pevnosti betonů, které byly provedeny na vzorcích z jádrových vývrtů ze sloupů vnitřních podpěr, potvrzují rozdílnou kvalitu betonu (krychelná pevnost od 19,4 do 28,2 MPa v roce 1998 a 25,6 až 37,8 MPa v roce 1999), která neodpovídá návrhu prováděcího projektu na beton B 330. Průměrná pevnost úložných prahů vykazovala 34 a 38 MPa, což je pevnost

Obr. 2 Rozsáhlé poškození úložných prahů  
Fig. 2 Vastly damaged bearing blocks

dostačující, která nevede ke snížení únosnosti mostu. Rozsáhlá potenciální a elektrická měření prokázala značnou korozi betonářské výztuže. Potenciál byl naměřen v rozmezí: bez koroze (–200 mV) až po silné lokální korozi narušení (–350 mV). Na sloupech byla odtržena krycí vrstva výztuže v oblastech dosahujících 25 až 75 % povrchu sloupů. Podle závěrečné zprávy zaručená pevnost betonu spodní stavby jako celku nepřesahovala 22 MPa a betony měly vysokou otevřenou pórovitost. Bylo konstatováno, že degradace cementového tmele spojená s vyluhováním CaO a SiO<sub>2</sub> postupuje rychle s odhadem, že jádro některých sloupů bude zasaženo během tří až čtyř roků a koroze výztuže bude dále pokračovat.

Pro splnění druhého bodu opravy mostu bylo nutno mechanicky odstranit degradované, karbonatované a nesoudržné části sloupů, úložných prahů i obou opěr, což bylo provedeno lehkými sbíjecími kladivý, a následně byl povrch celé spodní stavby otryskán vysokotlakým vodním paprskem při tlaku 1500 barů.

Na připravený podklad byly aplikovány jednotlivé složky sanačního systému firmy Super-Krete, který předepsal investor. Na obnaženou, suchou a očištěnou výztuž byl štětcem nanesen antikoroziční nátěr Super-Krete Rust Buster ve dvou vrstvách (druhá vrstva až po zaschnutí první). Poté byl beton ošetřen hloubkovou penetrací Super-Krete Pene Krete, která funguje na bázi cementové krystalizace a tím zpevňuje, utěšňuje a stabilizuje plochy s cementovým pojivem. Tato penetrace také vytlačí kontaminanty vzniklé karbonatací a sulfatací betonu a zbytkovou mastnotu na povrch, který je následně opláchnut tlakovou vodou (cca 250 barů). Na ošetřený a provlhněný povrch byla aplikována hrubá reprofilační malta (zrnitost do 4 mm) Super-Krete Ready Mix B, která byla ještě doplněna o adhezni můstek Super-Krete SBA. Hrubá reprofilační malta byla provedena metodou suchého stříkání. Po jejím nanesení byla již ručně nanášena jemná reprofilační stěrka zrnitosti do 0,36 mm Super-Krete Ready Mix A ve dvou vrstvách.

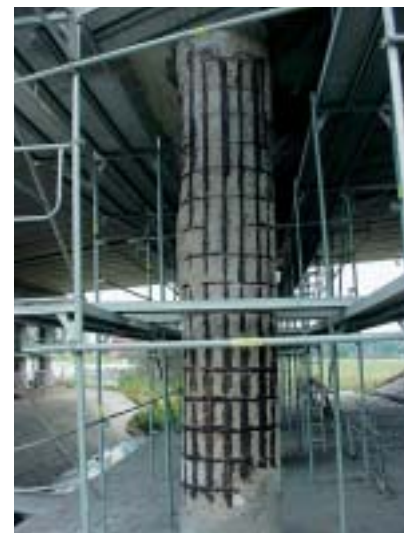
Diagnostická zpráva z roku 1998 konstatuje, že přes provedenou sanaci pokračuje koroze výztuže, v krycí vrstvě se projevují trhlinky kopírující pruty výztuže a dochází k odtržení celé krycí vrstvy. Zpráva končí konstatováním, že případná rekonstrukce vyžaduje provizorní podepření nosné konstrukce, a doporučením na zvažování nahrazení celé spodní stavby.

Obr. 3 Stav sloupů před sanací  
Fig. 3 Condition of the piers before maintenance works

- ochranné zesílení patních částí železobetonových sloupů,
- sanace narušených částí železobetonových sloupů a úložných prahů (obr. 2 až 4),
- ochranné nátěry spodní stavby a
- zpevnění krajnic pod mostem.

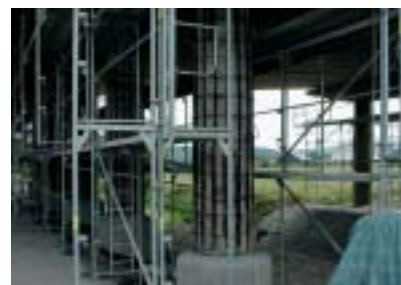
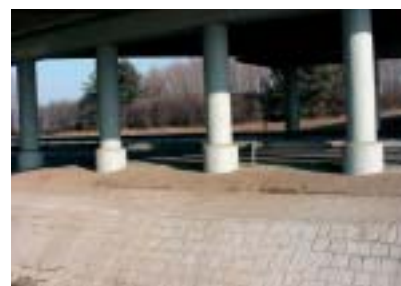
Obr. 5 Zesílení sloupů ochrannou přibetonávkou – stav po rekonstrukci

Fig. 5 Strengthening of the piers by means of additional concreting – condition after the reconstruction

a vody obsahující chemické rozmrazovací látky od pat sloupů. Před opravou nebyl prostor okolo sloupů vydlážděn. Kontaminovaná voda se vsakovala, případně následně zdžžovala u pat sloupů, čímž docházelo k jejich rychlejší degradaci. Proto byla provedena dlažba z žulových kostek, která nyní mnohem snáze a rychleji odvede vodu pryč od sloupů (obr. 5).

sem, tj. na výšku 0,6 m nad zpevněný horní povrch krajnic a středního pruhu dálnice (obr. 5). Ochranná obetonávka z betonu C30/37 sap 3b (B425) byla provedena v konstantní tloušťce 200 mm s vnějším průměrem 1300 mm a doplněna konstrukční výztuží kotvenou do základových pasů i do sloupů.
