ZKUŠENOSTI ZE SANACÍ BETONOVÝCH NÁDRŽÍ ČISTÍREN ODPADNÍCH VOD

EXPERIENCE FROM REHABILITATION OF CONCRETE TANKS IN THE WASTE-WATER TREATMENT PLANTS

The paper deals with the renovation of the concrete tanks in the waste-water treatment plants (WWTP) in Turnov and Kralupy. The tanks were built in the 60' and strong leakage occurred in the last period. The accepted decision was the rehabilitation of the tanks. The final solution consisted in winding with prestressed strands and repair of the concrete surface with special mortar, painting and injection technologies.

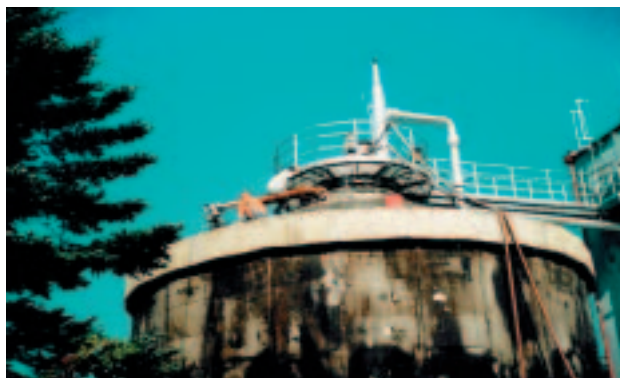
Obr. 1 Pohled na nádrž ČOV v Turnově před sanací po odstranění opláštění
Fig. 1 View of the tank in WWTP Turnov with demolished cladding

Z nádrže byl odstraněn vnější zateplovací obvodový plášť a zastřešení. Ukázalo se, že vnější betonový povrch není válcový, ale je tvořen mnohoúhelníkem, v jehož hranách dochází k rozdílu mezi přilehlými plochami až 50 mm. Při akustickém tra-

sování na vnějším povrchu byla nalezena řada míst s dutou odezvou. Pevnostní zkoušky vývrtů potvrzené nedestruktivními tvrdoměrnými zkouškami stěny nádrže ukázaly, že krychelná pevnost betonu dosahuje necelých 20 MPa. Beton vrchlíku byl vizuálně pórovitý, nízké a proměnné kvality, nejhorší byl beton horního ztuzujícího věnce. Narušení betonu bylo také patrné na styku vrchlíku a víka nádrže kolem technologických prostupů.

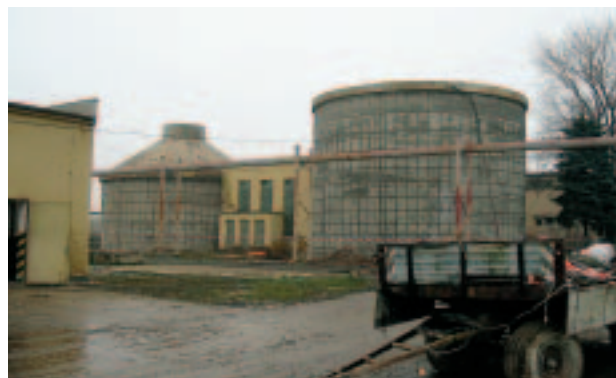
Obr. 2 Pohled na nádrže v ČOV Kralupy
Fig. 2 View of the tanks in WWTP Kralupy

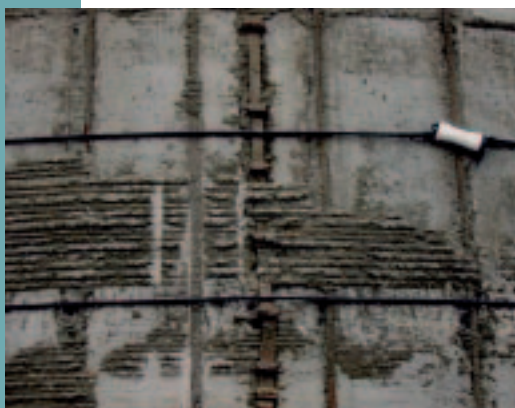
Obr. 3 Zbytky původního ovinutí nádrže a nová předpínací lana

Fig. 3 Rest of original winding and new prestressing strand with joint

Nádrže mají vnitřní průměr 13 m. Jejich kuželovité dno je ze železobetonu s klasickou výztuží, svíslé válcové stěny jsou předpjaté ve svíslém i vodorovném směru. U obou nádrží byl zjištěn lokálně špatný stav původní vodorovné předpínací výztuže. Ta byla podle tehdejších technologií provedena spirálovitým ovinutím patentovým drátem chráněným torkretovým nástřikem cementovou maltou.

Předpínací výztuž byla poškozena korozi hlavně v podzemní části nádrží, v horních částech byla i po čtyřiceti letech užívání ještě funkční. Při rekonstrukci byl celý patentový drát odstraněn a předpětí bylo nahrazeno dnes užívaným lanovým systémem DYWIDAG. V místech funkčního předpětí docházelo přitom k náhlému uvolnění drátů. Nové předpětí je zajištěno předpínacími lany typu Monostrand průměru 15,3 mm. Ta byla rozmístěna po vnějším obvodu obou nádrží. Vnější i vnitřní povrchy svíslých válcových stěn obou nádrží byly v dobrém stavu.

Statický posudek prokázal, že plnou vodotěsnost a plynutěsnost nelze zajistit pouhými sanačními úpravami povrchů. Proto bylo dle sanačního projektu zavedeno vodovodné předpětí ovinutím válcové části kabely Monostrand dle systému DYWIDAG. V dolní části byly použity lana s předpínací silou 150 kN, v horní části 120 kN. Pro úspěšné ovinutí se ukázalo nutností odstranění, zbroušení a vyrovnání ostrých přechodů a nerovností na vnějším povrchu pláště. Jinak by nedošlo ke kontaktnímu spojení lan a betonu a mohlo by dojít k poškození ochranné bandáže kabelů. Po ovinutí byla do vytvořené pomocné ocelové konstrukce na vnějším povrchu vložena tepelná izolace z minerálních vláken ve dvou vrstvách 2 x 70 mm. Povrch byl uzavřen opláštěním KOB 1004 plechy.

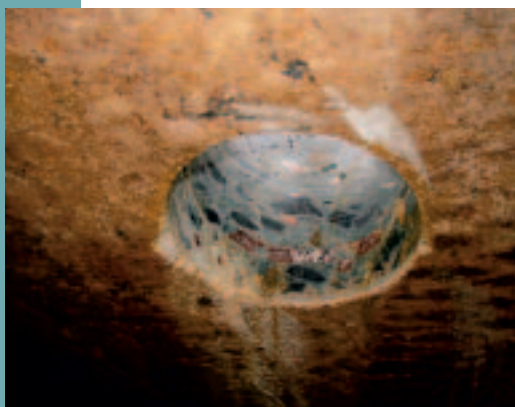
Obr. 4 Složení betonu ve vrchlíku

Fig. 4 Concrete structure in spherical cap

- u vrchlíku bylo navíc na základě doprovodných jevů při injektáží prokázáno, že beton skořepiny není soudržný s výztuží a tudíž nespolečně působí.

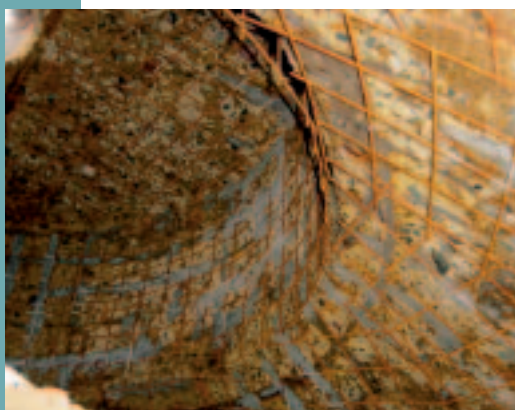
Obr. 5 Nová výztuž na vnitřním povrchu vrchlíku

Fig. 5 New reinforcement on inner surface of spherical cap

Větší poškození bylo nalezeno na vnitřku vrchlíku vyhnivací nádrže, kde došlo ke zkorodování původní výztužné sítě. Krycí vrstva výztuže a samotná výztuž místy zcela chyběly. Omytím tlakovou vodou tlakem 120 až 150 MPa byla odstraněna vrstva betonu do hloubky 30 až 40 mm. Mimo vnitřní povrch se beton vizuálně jevil jako dobrý s dostatkem hrubého kameniva. Zkouškou na kontrolních jádrových vrtech byla potvrzena jeho pevnost 40 MPa. Podle požadavku projektanta bylo provedeno zesílení výztuže vrchlíku přidáním KARI sítí zevnitř po celé ploše. Doprava sítí do vnitřku nádrže přístupovým otvorem průměru ca 600 mm vyžadovala však jejich rozřezání na menší díly.

Na vrchlíku byla odbourána stará technologická potrubí a tato místa včetně míst po průzkumných sondách byla vyztužena a vyspravena betonem a závlakovou maltou s řízenou expanzí PAGEL. Z vnější strany nádrže byla opravována pouze místa po provedených sondách obdobnou technologií jako na vnitřním povrchu, tj. rychle tuhnoucí maltou.
