OPRAVA KARLOVA MOSTU - OCHRANA ZÁKLADŮ PILÍŘŮ Č. 8 A 9 RECONSTRUCTION OF THE CHARLES BRIDGE - PROTECTION OF FOUNDATIONS OF PIERS NO. 8 AND 9

MICHAEL REMEŠ,
LUCIE ŠVERMOVÁ, JAN ZEMÁNEK

The repair of the Charles Bridge continues securing of stability of foundations. From this point of view, it was necessary to preclude a possibility of scouring piers no. 8 and 9, because only these two piers were not protected against this danger. This paper describes methods used for a protection of foundations of these piers.

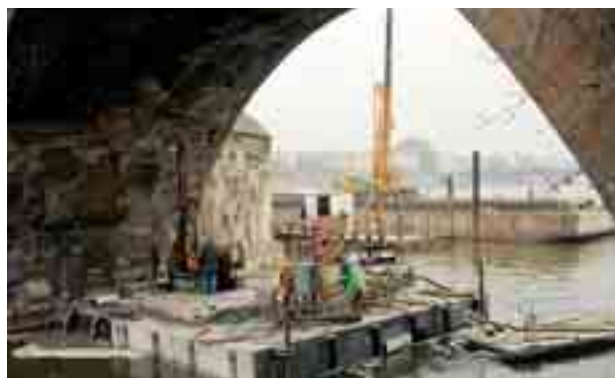
Obr. 4 Provádění tryskové injektáže pod mostním obloukem
Fig. 4 Carrying out of jet-grouting under an arch of bridge

Trysková injektáž s mikrozáporami pod samotným mostem spolu se štětovnicemi na protivodní a povodní straně vytvořily požadovanou kompaktní ochranu podzákladí pilířů 8 a 9. Ve stavebním stadiu byly všechny ocelové prvky ochranné obálky vytaženy nad hladinu, čímž byly vytvořeny kolem obou pilířů vodotěsné jímky. Pro provedení tryskové injektáže byla použita

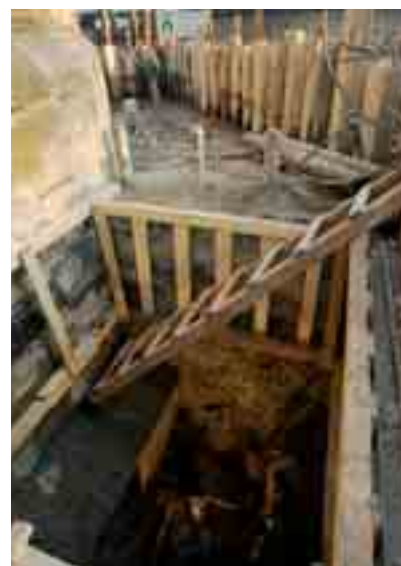
Obr. 5 Průzkumná sonda u pilíře č. 8

Fig. 5 An exploration well by the pier no. 8

Sondy u pilíře č. 8 a 9 byly navrženy a provedeny v místech, kde se předpokládalo, že se nálezy potvrdí historické informace z oblasti zakládání. **Sonda u pilíře č. 8** (2,2 x 2,2 m) byla umístěna u západní stěny pilíře, těsně za zhlavím přední části podpěry (obr. 5).

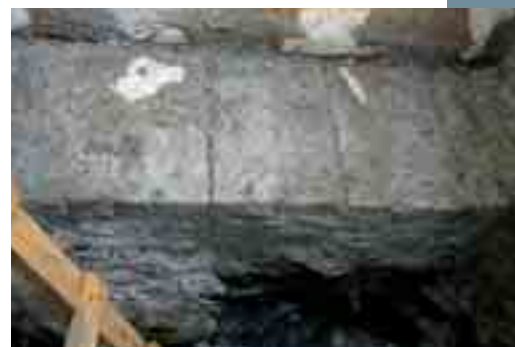
Obr. 6 Základový ústupek u pilíře č. 8

Fig. 6 A set-off of foundations by the pier no. 8

V hloubce 2,3 m pod úrovní normální hladiny vody z 18. století vystupoval z pilíře základový ústupek, který se svažoval od líce a byl vyložen cca 600 mm (obr. 6). Před základovým ústupkem byl vodorovný trám cca 300 x 300 mm. Pod okrajem základového ústupku byl podélný trám, za nějž zabíhaly dřevěné štětovnice. Další trám pravděpodobně probíhá za štětovnicemi, tak, že jejich hlavy jsou mezi jimi sevřeny (obr. 7). Dendrochronologický posudek vyjmutých částí dřeva ukazuje na dobu provádění po roce 1784.

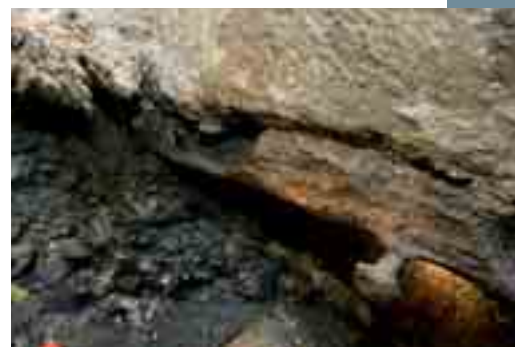
Obr. 7 Detail železného svorníku vyčnívajícího z trámu pod základovým ústupkem

Fig. 7 A detail of an iron bolt protruding from a beam under a set-off foundations

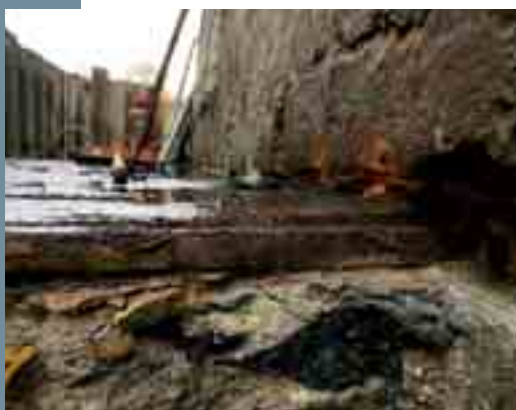
Obr. 8 Detail uložení dřevěných fošen u pilíře č. 9
Fig. 8 A detail of a placement of wood planks by the pier no. 9

Sonda u pilíře č. 9 (rozměru 1,4 x 2,1 m) byla opět umístěna v těsné blízkosti předního zhlaví na západním boku pláště podpěry. V hloubce cca 1 m pod úrovní dnešní normální hladiny vody, byly nalezeny horizontální dřevěné fošny zapuštěné v kamenném zdivu pláště pilíře do drážky 100 x 100 mm a na druhé straně přibité kovanými hřeby do trámu o rozměrech 300 x 300 mm (obr. 8).

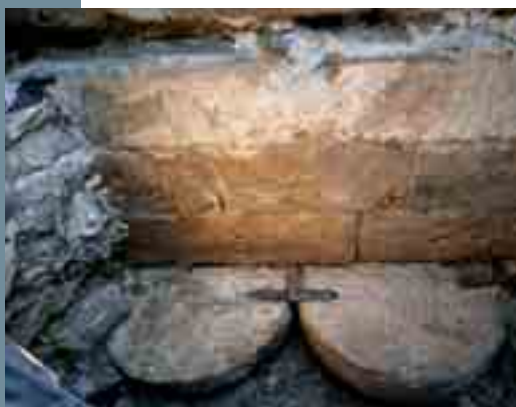
Obr. 9 Mlýnské kameny tvořící základovou spáru u pilíře č. 9
Fig. 9 Millstones creating bottom surface of the pier no. 9

Pod fošnami se nacházelo kamenné zdivo zasahující do hloubky 1 m od fošen a pod ním byla u paty pilíře nalezena řada mlýnských kamenů, která vystupovala z pod pilíře do vzdálenosti cca 500 mm (obr. 9). Mlýnské kameny označené za otesky, mají průměr 980 mm a výšku 230 mm a byly uloženy na šterkovém dně a pod nimi nebyl nalezen dřevěný rošt (obr. 10).

pa v kesonech pilíře č. 5 a 6 při rekonstrukci v roce 1891 až 1892. Porovnáním této hloubky s nálezem v sondě svědčí o záměru a přesné práci založení mostu našimi předky. Mlýnské kameny byly mezi sebou spojeny železnými skobami délky 400 mm ve tvaru T s kolmou pásnicí, zapuštěnou pod pilíř (obr. 9). Podobné spojení bylo identifikováno na druhé straně pilíře v kaverně pod základy. Hlubší rozbor výsledků nálezů je v těchto dnech prováděn pracovníky Národního ústavu památkové péče.

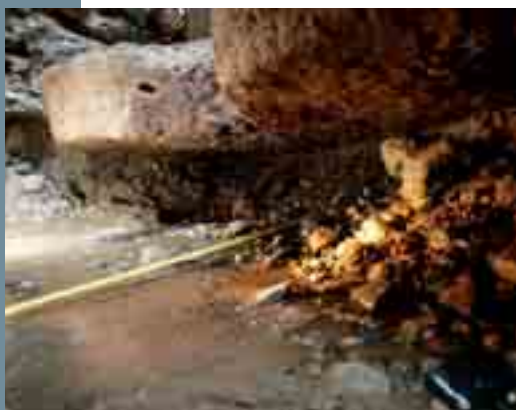
Obr. 10 Detail prostoru pod mlýnskými kameny u pilíře č. 9
Fig. 10 A detail of a space under the millstones by the pier no. 9

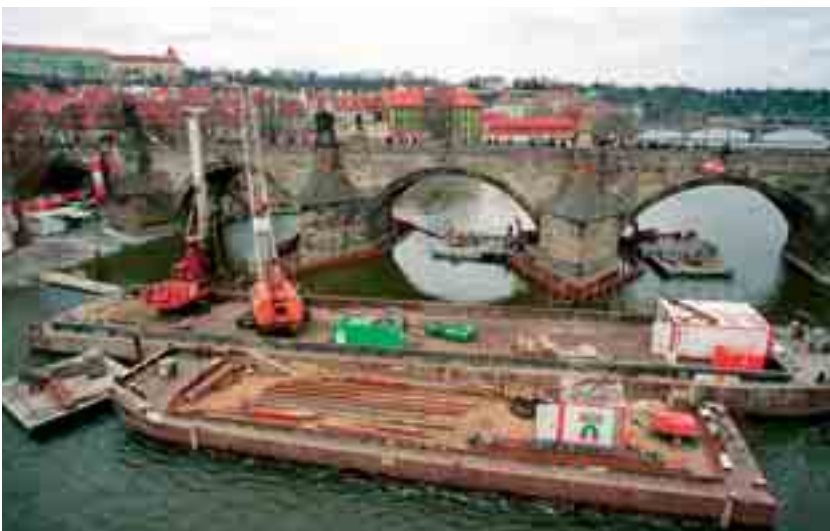
Je zřejmé, že se jednalo o dosti složitou stavbu s velkou koncentrací mechanizace na malém prostoru a vzhledem k navrženému postupu prací i o technologicky náročnou stavbu (obr. 11). Celkový rozsah prací charakterizují objemy zabudovaného materiálu:

Obr. 11 Staveniště
Fig. 11 Construction site
