# OBVODOVÉ STENY BUDOV A KONŠTRUKCIE Z PÓROBETÓNU ZALIATE PRI POVODNI

## FLOODED PERIPHERAL WALLS OF BUILDINGS AND STRUCTURES FROM POROUS CONCRETE

SVETOZÁR BALKOVIC

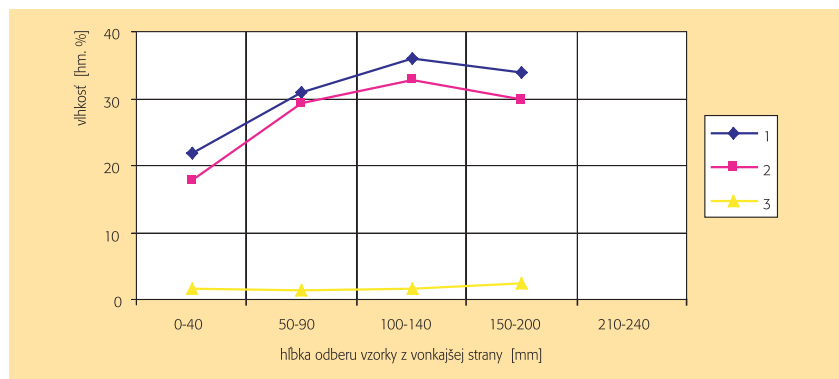
Obr. 1 Priebeh vysychania 240 mm pórobetonovej omietnutej steny (objekt č. 3), 1 – september 1997, 2 – december 1997, 3 – október 1998

Fig. 1 The process of drying up of a 240 mm plastered wall built of porous concrete (construction No 3), 1 – September 1997, 2 – December 1997, 3 – October 1998

Sťaženie vysychania, ako sme už povedali, predstavuje omietka. Po prvých troch mesiacoch vlhkosť omietnutých stien (obr. 1) bola vyššia v priemere o 3 hm. % od neomietnutých (obr. 2). Výsledky tiež ukázali, že obojstranné vysychanie pórobetónu zvyšuje jeho intenzitu. Možno to vidieť na výsledkoch štúdia vysychania zaliatých tvárnic zo skladov. Tvárnice boli skladované vo forme na sucho ukladanej steny prekrytej voči vplyvom počasia. Tvárnice mali v septembri 1997 rôznu počiatočnú vlhkosť pohybujúcu sa v hraniciach 62 až 25 hm. %. Po prvom mesiaci vysušovania sa pohybovala v hraniciach 26 až 16 hm. %. V tomto období prebiehalo vysychanie veľmi intenzívne, na čo mali vplyv priaznivé klimatické podmienky (príjemný a teplý prelom mesiacov september a október). Čím bola počiatočná vlhkosť vyššia, tým bola intenzita vysychania väčšia.

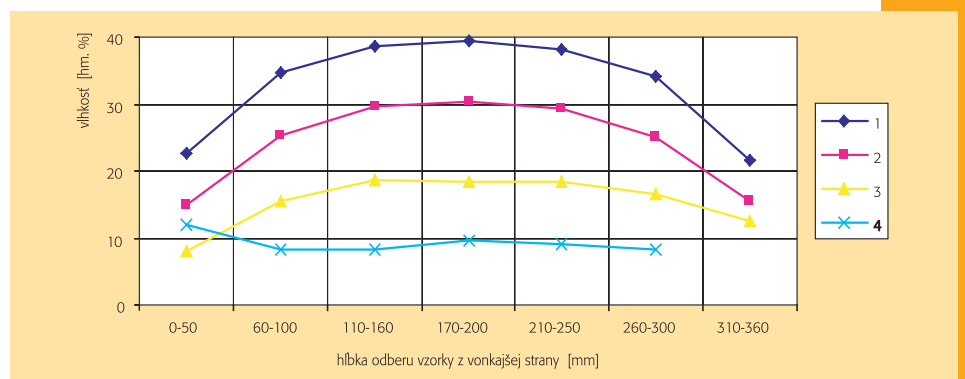
Obr. 2 Priebeh vysychania 360 mm pórobetonovej neomietnutej steny (objekt č. 2), 1 – september 1997, 2 – január 1998, 3 – jún 1998, 4 – október 1998

Fig. 2 The process of drying up of a 360 mm plastered wall built of porous concrete (construction No 2), 1 – September 1997, 2 – January 1998, 3 – June 1998, 4 – October 1998

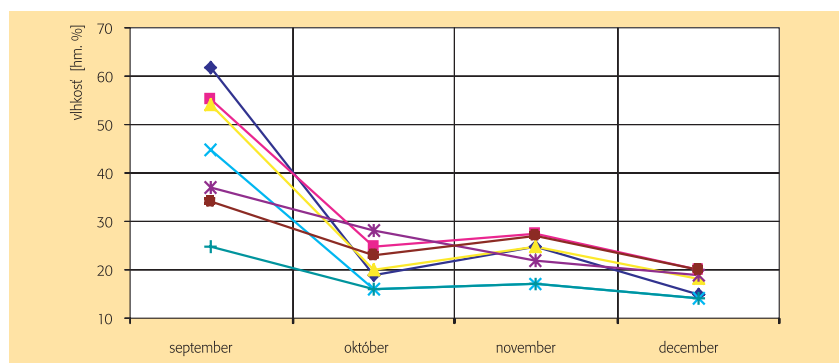
Obr. 3 Vysychanie pórobetonových tvární odobratých z priestorov zasiahnutých povodňou september – december 1997

Fig. 3 Drying up of porous concrete units taken from spaces affected by the flood of September – December 1997
