OPRAVA BETONOVÝCH KONSTRUKCÍ VODNÍHO DÍLA VRANOV REPAIR OF CONCRETE STRUCTURES OF THE VRANOV HYDRAULIC STRUCTURE

DAVID RICHTR

After almost 70 years of operation of the Vranov hydraulic structure, various technical faults, impossible to repair within the system of everyday operation, appeared. They arose as a consequence of the structure's aging process. They included, above all, considerable degradation of surfaces of concrete structures. The condition of the hydraulic structure worsened significantly after the flood in August 2002, when further progressive damage of the surface of the concrete structures and major flood damage were inflicted. Therefore, the waterworks supervisor, River Morava Authority (state-owned enterprise), set about vast repairs.

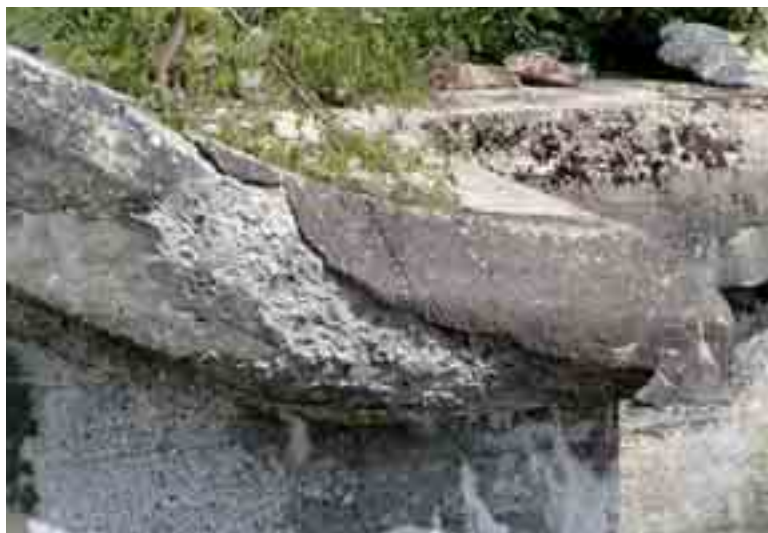
Obr. 1 Poškození betonu zhlaví obvodové zdi vývaru

Fig. 1 Damage to the concrete of the end of the external wall of the stilling basin

Nejvýraznější bylo porušení betonu v místech vystavených klimatickým vlivům s možností vniknutí vody do konstrukce (styk pracovních vrstev a jednotlivých bloků hráze). Výsledky pevnostních zkoušek prokázaly vyhovující pevnosti betonu v tlaku. Nižší hodnoty pevnosti v tahu byly zaznamenány u povrchových vrstev, které jsou narušeny účinky klimatických vlivů s dominantním postavením mrazového zvětrávání.

Z analýzy původních technologických postupů použitého litého betonu vyplynulo, že hlavní příčinou degradace povrchu betonových konstrukcí je jeho mikrostruktura, existence kapilárních pórů a z toho vyplývající nízká mrazuvzdornost. To potvrdily i výsledky zkoušek mrazuvzdornosti, při nichž se prokázalo, že beton nedosahuje ani stupně mrazuvzdornosti T25. Použitý litý beton nesplnil kritéria pro vodostavební beton.

Značně poškozené betony zhlaví zdí byly reprofilovány dobetonováním (beton do bednění) provzdušněným betonem vyztuženým kotvenou svařovanou sítí.

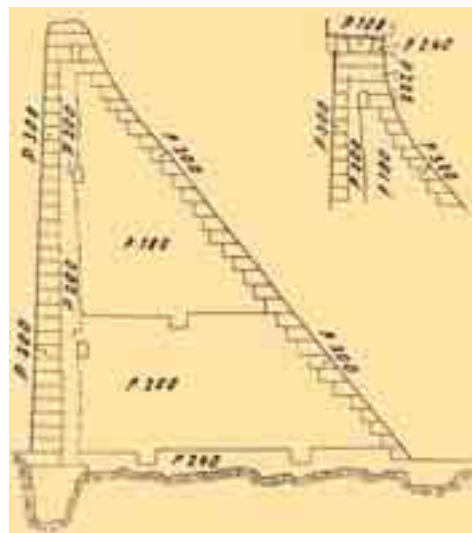
Obr. 2 Druhy betonu v hrázovém bloku

Fig. 2 Types of concrete in the dam block

Litý beton se vyznačuje především vyšším vodním součinitelem v/c . Ten však má významný vliv právě na vodotěsnost, propustnost a nasákavost. Na vodním díle Vranov bylo použito betonu s vodním součinitelem v/c v rozmezí cca 0,75 (P 300) – 1,1 (P 180).

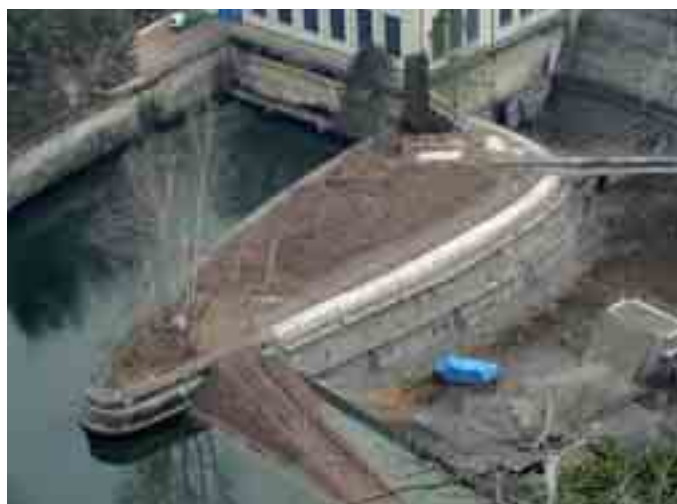
Obr. 3 Pohled na vyčerpáný vývar při opravě rozdělovacího objektu

Fig. 3 View of the drained stilling basin during the repair of the separating structure

Obvodové zdi vývaru a rozdělovacího objektu byly sanovány reprofilací. Expozovaná část zdí (v kolísání hladin) byla vyztužena svařovanou sítí KARI Ø 8 mm o rozteči 100 x 100 mm. Síť byla k původnímu betonu zdi kotvena systémem konstrukčních hřebů z žebírkové betonářské oceli Ø 10 mm. Reprofilačním materiálem byla polymer-cementová malta, pro silnější vrstvy reprofilací (až 100 mm) modifikovaný střikáný beton.

Reprofilace betonových konstrukcí byly prováděny podle stanovených technologických postupů, po vybourání degradovaného betonu a řádné předúpravě povrchu, technologií nástřiku „za sucha“.

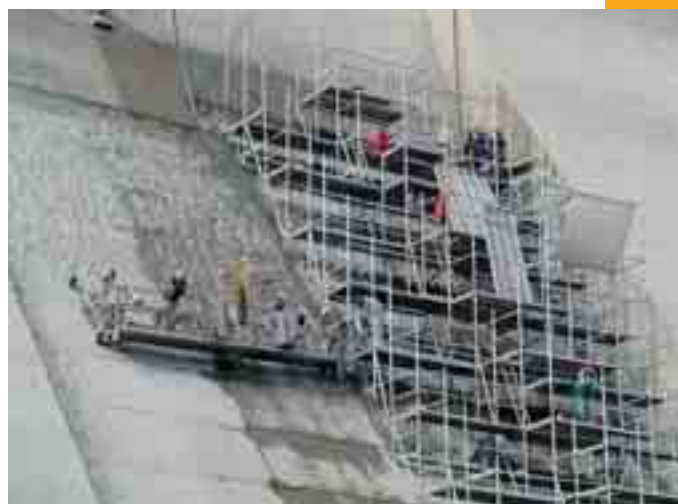
Obr. 4 Zajištění přístupu na vzdušní líc kombinací pevného lešení a mobilní lávky

Fig. 4 Securing access to the downstream face by means of a combination of a stationary scaffolding and a mobile footbridge

Základním předpokladem plošných oprav takového rozsahu bylo zajištění přístupu pracovníků většinou prostřednictvím lešení, v místech přelivů i s použitím závěsných lávek spouštěných z koruny přelivu.

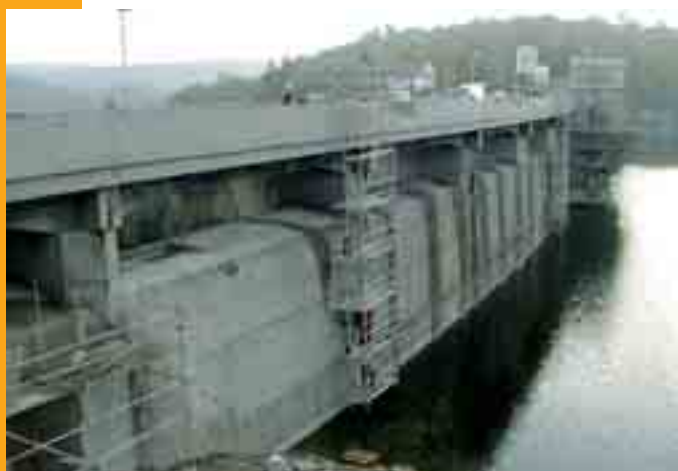
Obr. 5 Zavěšené lešení na návodním líci
Fig. 5 Suspension scaffolding on the upstream face

Pro zajištění přístupu pracovníků bylo využito speciální posuvné lešení zavěšené z koruny hráze.

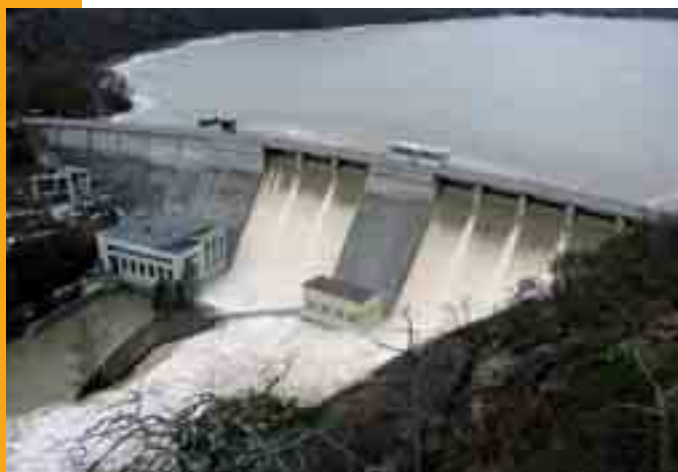
Obr. 7 Pohled na vodní dílo Vranov při povodni v březnu 2006

Fig. 7 View of Vranov waterwork during the floods in March 2006

Po ukončení převádění povodňových průtoků byla provedena prohlídka díla a specifikace škod. Poškození byla oproti roku 2002 výrazně nižší. K poškození došlo u rozdělovacího objektu, kde byl odplaven zemní materiál, který zatím nebyl zpevněn dostatečně zakořeněným travním porostem. Další drobné poškození bylo zaznamenáno u sanované betonové plochy přelivu na styku s kaskádou. Zde pravděpodobně docházelo k těžko popsatelným hydraulickým jevům při tlumení kinetické energie přepadající vody. Rozsah poškození je v porovnání s objemem provedených prací, téměř zanedbatelný. Je možno konstatovat, že opravy betonových konstrukcí při „zatěžkávací zkoušce“ obstály.

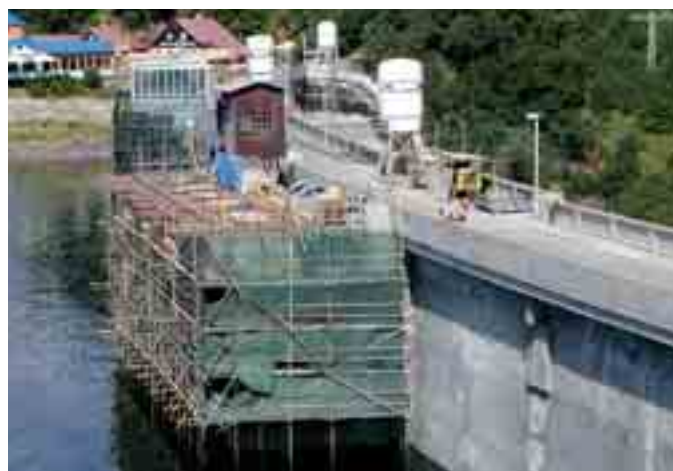
Obr. 6 Blok nátoků do elektrárny

Fig. 6 Block of inlets to the power station

30 dní. Pro urychlení prací byla nutná operativní změna projektu a přemostění výtoků ze savek (s jeřábovou dráhou) bylo realizováno ocelovou konstrukcí namísto původní železobetonové.

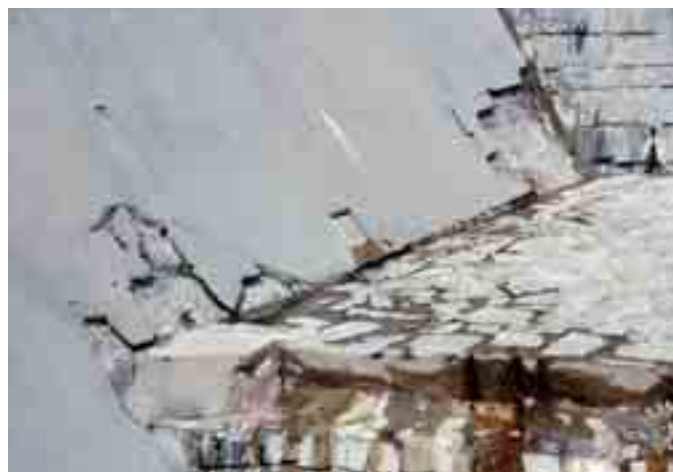
Obr. 8 Poškození sanované betonové plochy přelivu v napojení na kaskádu

Fig. 8 Damage of the repaired concrete surface spillway in connection with a cascade
