ÚSTŘEDNÍ ČISTÍRNA ODPADNÍCH VOD PRAHA, REVITALIZACE VYHNÍVACÍ NÁDRŽE Č. 7

CENTRAL WASTE WATER TREATMENT PLANT IN PRAGUE, REVITALISATION OF DIGESTION RESERVOIR NO. 7

JAN FREUDL

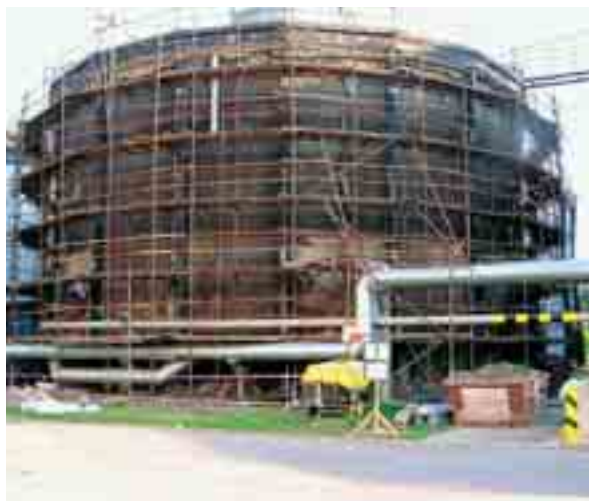
Obr. 1 Vyhnívací nádrž č. 7 po sejmutí vnějšího pláště

Fig. 1 Digestion reservoir no. 7 after removal of outer surface

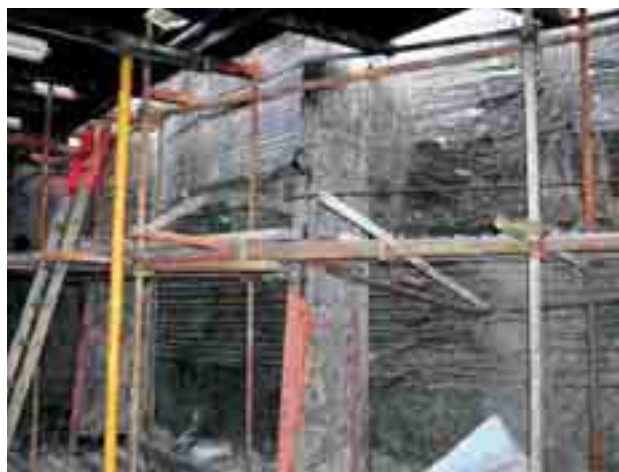
Obr. 2 Stav opletení patentovým drátem po sejmutí vnějšího pláště

Fig. 2 State of patent wire braid after removal of outer surface

Statické zesílení je navrženo na vnějším líci a bylo provedeno ve dvou krocích. Nejprve byla aplikována uhlíková tkanina SIKAWRAP 230 C (šířka pásu 600 mm, svislý přesah 30 mm, pevnost v tahu 3 610 N/mm², tloušťka tkaniny 0,12 mm). Tato vrstva nahradila původní opletení patentovým drátem a zároveň slouží jako těsnící vrstva.

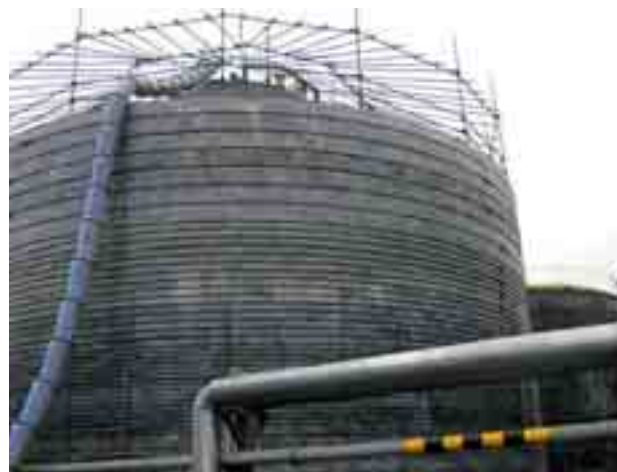
Obr. 3 Sanovaná nádrž před montáží vnějšího pláště

Fig. 3 Maintained reservoir before construction of outer surface

V druhém kroku byla nádrž obepnuta přepínacími kabely MONOSTRAND ($d =$

15,7 mm, vnesená síla 150 až 180 kN). Kabely jsou rozloženy ve čtyřech úrovních, pokaždé s jinou hustotou a vnesenou silou, dle výsledků statického výpočtu. Kabely tvoří dominantní statické zesílení nádrže. Vrchlík nádrže je zesílen přidáním dodatečné klasické výztuže, která je kotvena do vrchlíku trny a mezi sebou vzájemně svařena. Výztuž bude kryta ochrannou vrstvou betonu. Po dokončení bude celá nádrž opatřena tepelně-izolačním pláštěm z desek ORSIL a zakryta trapézovými plechy.
