BRAZILSKÉ ZKUŠENOSTI SE ZESÍLENÍM ŽELEZOBETONOVÉHO OBLOUKOVÉHO MOSTU PŘES ŘEKU PARAGUAÇU BRAZILIAN EXPERIENCE OF STRENGTHENING OF A REINFORCED CONCRETE ARCH BRIDGE OVER THE RIVER PARAGUAÇU

**PROTASIO FERREIRA CASTRO, SÉRGIO M. FERREIRA
ALMEIDA, JAIRO ROBERTO CAMPOS SANTOS**

This paper shows few, but significant, aspects of "2 de Julho Bridge" strengthening design and construction procedures. The bridge is located on the river Paraguaçu, BR-116 highway, in the State of Bahia (Brazil). Engineer Félix E. H. Von Ranke designed the bridge. The particularity of the structural system was named for him as „Von Ranke beam“. However, the "2 de Julho Bridge" structural performance became too deficient to provide adequate service over time and by June of 1999 load-carrying capacity was limited. The singularities of the "2 de Julho Bridge" structural system, the event of damages and the design conception are described. Finally, the most important details of the strengthening design are shown.

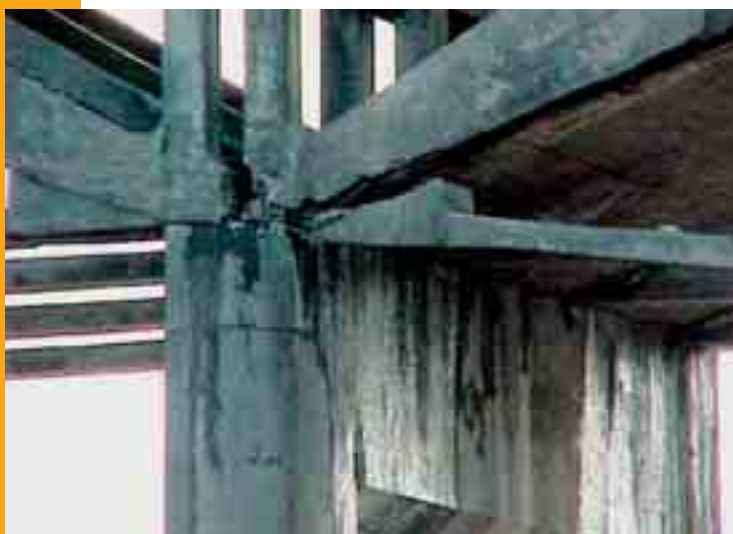
Obr. 3 Pohled na porušený tříkloubový obloukový styčník

Fig. 3 Aspects of the tri-hinge arch knot

ného táhla. Vyztužené betonové táhlo zůstalo spojeno s kotevní deskou přes deset ocelových prutů průměru 25 mm. Porušením betonu (materiálu) ve styčníku přestal betonový prvek plnit svou konstrukční funkci. Tažený betonový prvek byl deformován svou vlastní tíhou, která vytrhla závěsné prvky z klenby (obr. 3 a 4). Trhliny a degradace betonu vedly k dalšímu snižování únosnosti konstrukce.

prvek podporového styčnicku byl dočasně zesílen pomocí injekce a bylo zajištěno jeho připevnění k vybudovanému ložisku. Veškeré trhliny byly vyplněny epoxidovou pryskyřicí a poté byly ocelové a neoprenové polštáře spojeny hmoždinkami s obloukovým styčnickem.

- Omezení obloukového kloubu umístěného ve středu pole P1-P2. Výztužná injektáž betonových nosníků o délce 11 m uložených v oblasti středu pole P1-P2, což změnilo původní systém oblouků na spojitý oblouk. Poté byla dilatační spára rovněž vyplněna epoxidem.
- Místo kotevnic betonových prvků byl instalován ocelový tažený prvek (čtyři pruty Dywidag o průměru 32 mm) ke každé klenbě druhého pole (P1-P2). Betonové tažené prvky pak byly strženy.

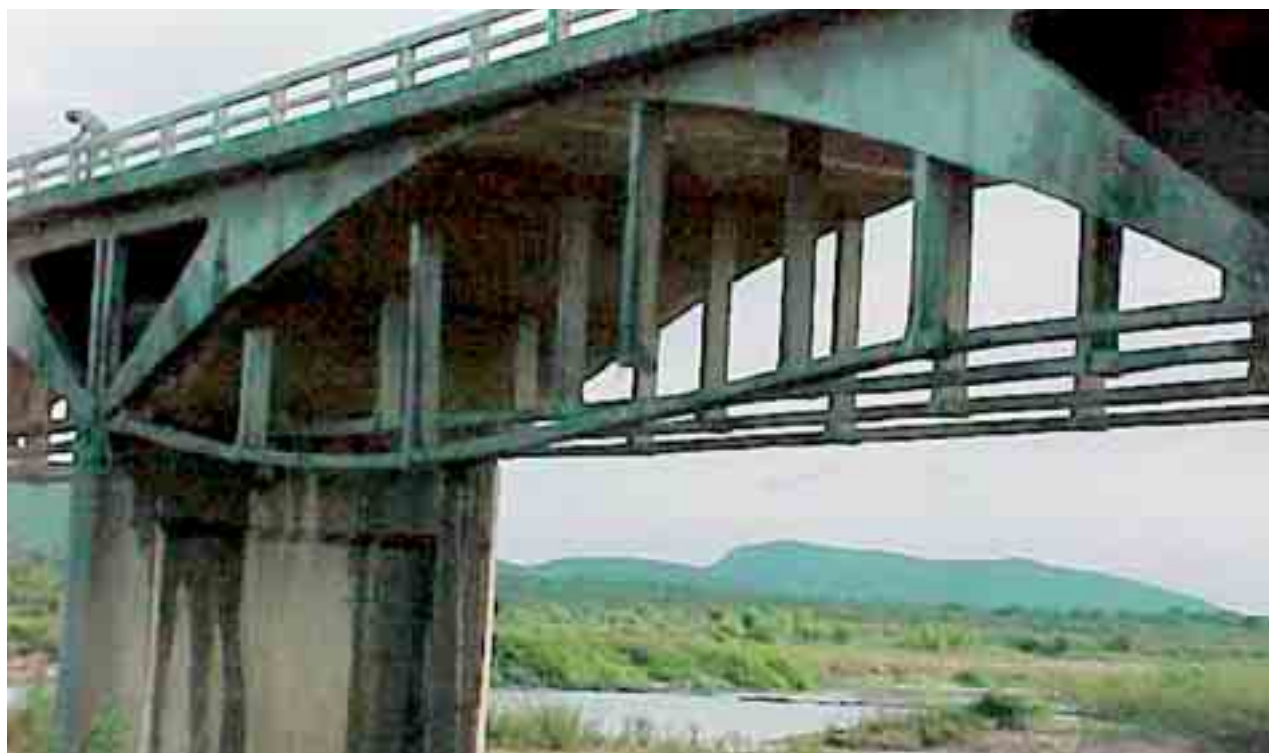
Obr. 4 Pohled na deformované betonové táhlo a utržené závěsy

Fig. 4 Aspect of bent tie concrete and pulled down hung elements
