REŠERŠE ZE ZAHRANIČNÍCH ČASOPISŮ

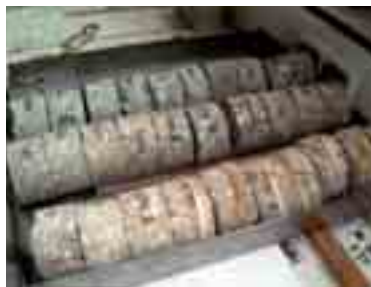
Proces doprovází změny barvy betonu. Transformace krystalů jsou nezvratné, a proto barva betonového povrchu souvisí s nejvyšší teplotou, které byl beton vystaven. Barva povrchu betonu byla měřena na více než tisíce místech klenby tunelu.

Obr. 1 Vzorky betonu po zahřátí s viditelnými změnami barev. Vzorky zahřáté na vysokou teplotu jsou ovázány gumou.

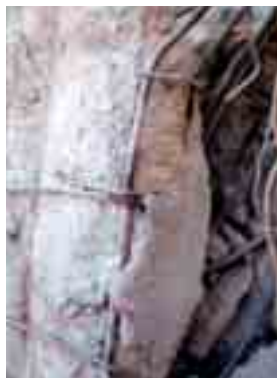
nu byla na základě statistického vyhodnocení (z trosek bylo odebráno 20 výtvtů) určena na 7,6 MPa. Během výstavby budovy nebyla řádně rozmístěna navržená příčná ani podélná výtvtuž v nosných prvcích. Rovněž projekt nesplňoval turecké normy.

*Obr. 2 Měření rozmístění třímínků výtvtuže sloupu v troskách budovy
Obr. 3 Rozdrcený beton deformovaných sloupů budovy Altinbasak Apartment*

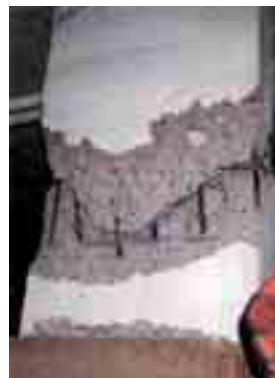
Popraskání a vybočení sloupů v budově Altinbasak Apartment bylo způsobeno špatnou kvalitou betonu a chybou v provádění. Byly postaveny sloupky o rozměrech 200 x 900 mm namísto 300 x 950 mm, jak bylo uvedeno v projektu. Kvalita betonu byla snížena použitím nepraného kameniva a špatnými postupy při ošetřování materiálu. Redistribuce zatížení a výrazné dotvarování některých nosných prvků způsobilo podrcení betonu a deformaci sloupů.

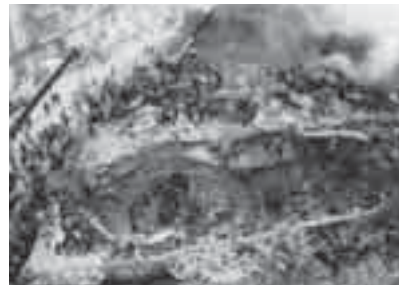
V článku jsou uvedeny výsledky deterministických a pravděpodobnostních výpočtů nejvíce namáhaných nosných prvků, např. sloupů v 1. NP. Z ohledání trosk budovy a z laboratorních testů mnoha odebraných vzorků bylo zjištěno, že kvalita betonu, který byl použit v konstrukci budovy, byla tak špatná, že by mohla být považována za hlavní příčinu zhrucení.

Beton byl extrémně různorodý, pórovitý, obsahoval značné množství písku a v konstrukčních prvcích byly nalezeny nepatřičné objekty, např. kusy dřeva, plechovka, gumová loutka... Fyzikální a chemické zkoušky betonu prokázaly jeho velmi nízkou pevnost, nízkou odolnost vůči chemickému napadení (karbonatace pronikla do hloubky 15 až 137 mm)

*Obr. 4 CAD model budovy Giotto Avenue
Obr. 5 Pohled na ruiny budovy*
