OBNOVENIE TRVANLIVOSTI PODZEMNÝCH GARÁŽÍ RESTORE DURABILITY OF UNDERGROUND GARAGES

JURAJ BILČÍK

During the last 25 years important damage has occurred in underground garages which had to be restored with high costs. The paper shows principal damages and lists the main risks as well as the possibilities to repair and to restore the durability of underground garages.

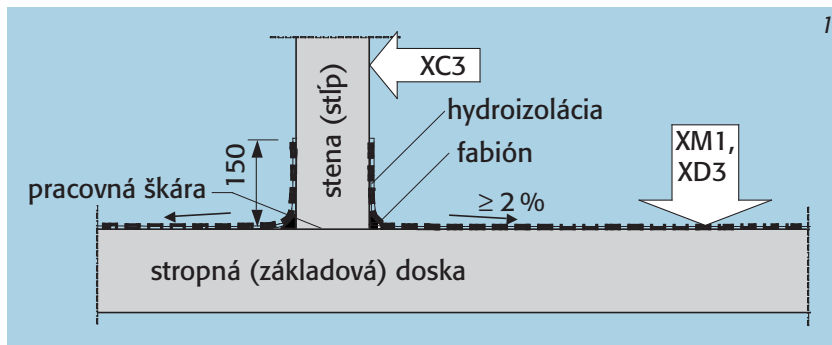
vená, závisí od výskytu trhlín, nepriepustnosti škár ako aj od výberu materiálov a kvality zhotovenia izolácie (obr. 1).

Obr. 1 Stupne prostredia podzemnej garáže a tesnenie pracovnej škáry

Fig. 1 Exposure classes for underground garages and sealing of the construction joint

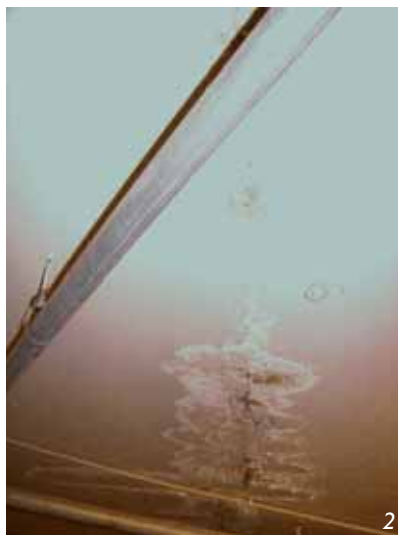
Vo všeobecnosti možno preto v stropných doskách predpokladať vznik deliacich trhlín, ktoré urýchľujú postup karbonatácie betónu, resp. chloridmi kontaminovanej vody k výstuži (obr. 2).

Obr. 2 Priesak vody stropom v deliacej trhlíne

Fig. 2 Leaking separation crack in a floor slab

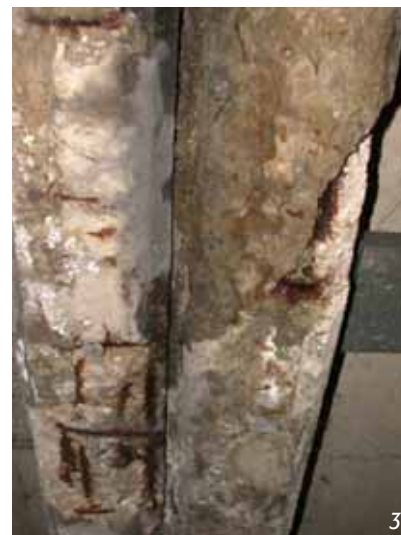
Usporiadanie a tesnenie dilatačných škár sa často podceňuje. Škára sa často vyplní polystyrénom a tesnia „trvale“ pružným tmelom. Toto riešenie nie je vhodné pre podzemné garáže. Pretvornosť pružného tmelu dosahuje okolo 20 %, pri šírke dilatačnej škáry v podlahe 15 mm to znamená, že tmel v dilatačnej škáre je schopný sledovať zmenu šírky o maximálne 3 mm. Škára je spravidla navyše namáhaná prejazdom vozidiel. Za účelom zabránenia prieniku vozidlami dovlečenej vody cez netesné dilatačné škáry v stropoch (obr. 3) sa preto majú použiť špeciálne, pre tento účel vyrábané, dilatačné zariadenia.

Obr. 3 Korózia výstuže v mieste netesnej dilatačnej škáry

Fig. 3 Reinforcement corrosion under a leaking expansion joint

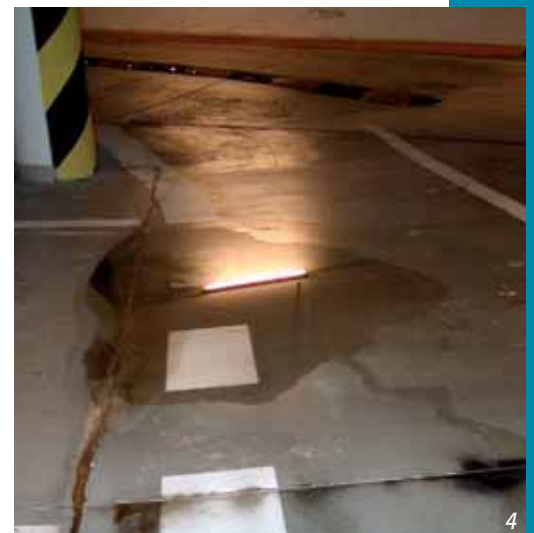
- v stenách a stĺpoch stúpa voda kapilárnou vzliňavosťou. Prejavuje sa charakteristickými mapami, kde sa hromadia soli v kryštalickej podobe. Sprievodným javom je odpadávanie omietky a obkladov stien a stĺpov,
- odparujúca voda zvyšuje vlhkosť vzduchu v garáži, čo vytvára vhodné podmienky pre koróziu výstuže v betóne,
- voda môže vytvárať na podlahe kaluže a obmedzovať používateľnosť garáže (obr. 4).

Obr. 4 Presakujúca podzemná voda

Fig. 4 Leaking underground water

Priesaku vody možno zabrániť buď znížením hladiny podzemnej vody v okolí garáže alebo dodatočným tesnením základovej vane. Optimálne riešenie závisí od viacerých okrajových podmienok. V ďalšom sa analyzujú možnosti dodatočného tesnenia. Na tesnenie sú, v závislosti od príčiny netesnosti, polohy a špecifických daností stavby, tieto možnosti [12]:
