## SANACE OBVODOVÉHO PLÁŠTĚ PANELOVÝCH DOMŮ HK-60 SANITATION OF EXTERNAL SKIN OF PREFABRICATED PANEL BUILDINGS HK-60

BOHUMIL RUSEK

V článku je popisována regenerace obvodového pláště panelových bytových domů postavených v tehdejší Východočeském kraji v 60. letech minulého století z panelové konstrukční soustavy HK-60.

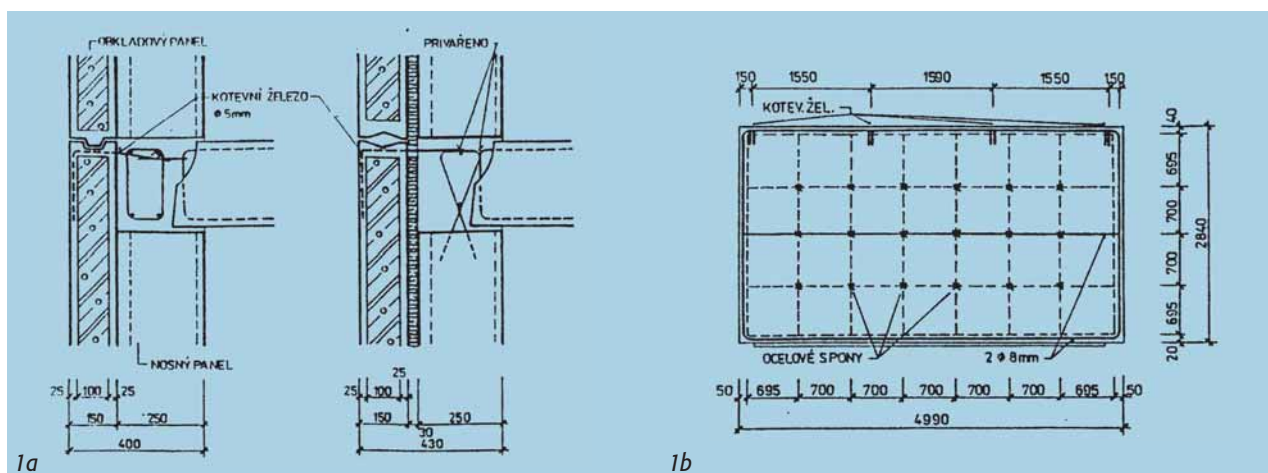
Obkladní panely jsou vyztuženy konstrukční výztuží 2 Ø 8 mm po obvodu v rámečku tloušťky 50 mm a uprostřed výšky panelu. Vnější betonová moniérka je vyztužena ocelovou sítí Ø 2,5 mm propojených navzájem ocelovými sponami v rastru 700 mm (obr. 1).

Obr. 1 Obkladní štítový panel a jeho kotvení do štítové nosné stěny HK-60

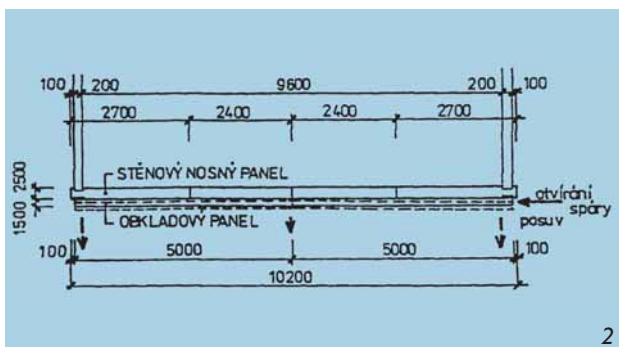
rozní oceli a nejsou chráněny proti změnám vlhkosti, došlo v mnoha případech k jejich překorodování. Pokud se mezi nosnou štítovou stěnu a obkladní štítový panel dostal úlomek betonu, došlo jeho postupným zapadáváním ke klínovému účinku a vysouvání obkladního štítového panelu v jeho hlavě od nosné stěny (obr. 2, 3).

Obr. 2 Schéma deformace štítových panelů HK-60

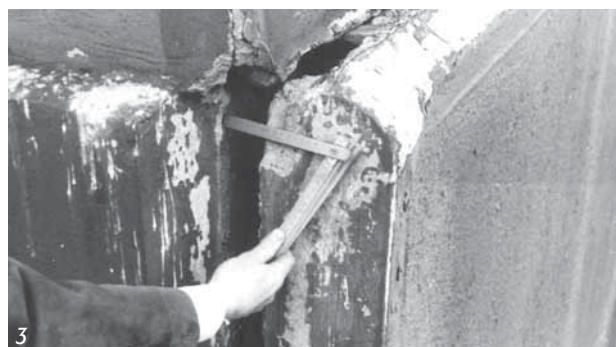
V 70. letech bylo zjištěno, že po cca dvaceti letech došlo u některých obkladních štítových panelů k překorodování kotev a tím k vážnému ohrožení stability stěny z obkladních zateplovacích panelů.

Obr. 3 Porucha v kotvení obkladního štítového panelu k nosné stěně HK-60

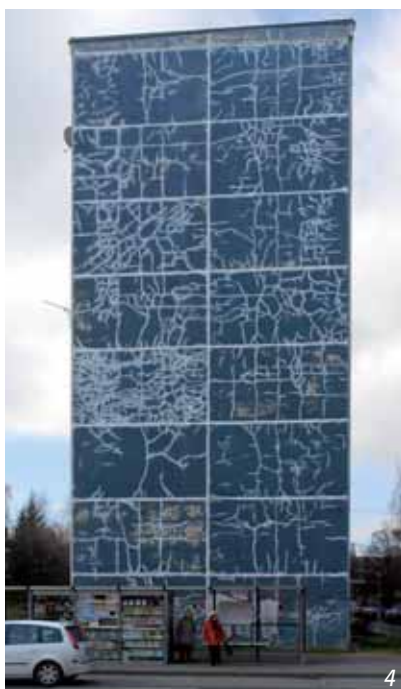
U obkladních štítových panelů dochází k degradaci a destrukci vnějších moniérk a k odpadávání kusů betonu (obr. 4). Tato degradace má příčinu ve vzniku smršťovacích trhlinek při propařování prvků obvodového pláště ve výrobě a v dlouhodobém působení atmosférických vlivů na panely ve stavbě. Navíc nepříznivě působí koroze ocelových vložek po obvodě panelů, které byly vlivem technologické nekázně při výrobě ukládány mělce pod povrch panelu. Hlubkovou karbonatací betonu dochází k urychlení koroze vložek, nabývání jejich objemu, a tím k odprýskávání betonu.

Obr. 4 Degradace vnější moniérky na obkladních štítových panelech

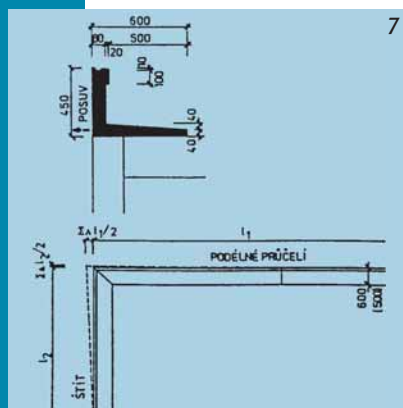
Obr. 7 Schéma vysouvání štítové atiky tvaru L

Štítové atiky jsou vytlačovány především v rozích na styku s podélnými atikami (obr. 7, 8). V některých případech se vysouvají také podélné atiky ze své polohy. Posuny atikových panelů způsobují drčení horních zhlaví krajních panelů příčných nosných stěn.

- u atik, které jsou málo vysunuty – cca 10 mm – ze své polohy, nebo tam, kde je pozorován začátek vysouvání (u podélných atik), je navrhováno kotvení atiky zevnitř objektu bez nároků na rozkrytí střešního pláště,
- u atik, které jsou vysunuty více (především u štítových atik), je navrhována oprava rozkrytím střešního pláště v nutném rozsahu, vrácením atiky do původní polohy a přikotvením do střešní tabule pomocí zabetonovaných kotev do dutin stropních panelů.

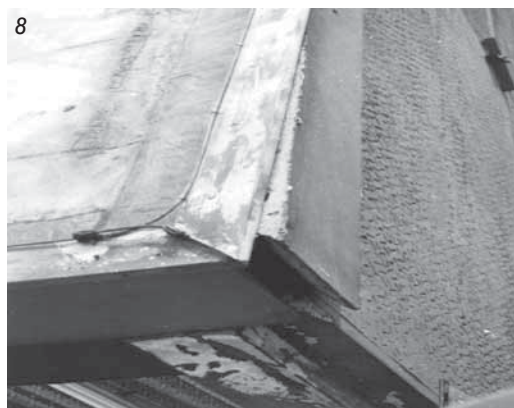
Obr. 8 Vysouvání štítové atiky tvaru L

O tom, že působení teploty na atiky je pravděpodobně nejvýznamnější příčinou pozorovaných poruch atik, svědčí skutečnost, že tyto se obvykle vyskytují převážně na stranách objektu obrácených na jih a západ.

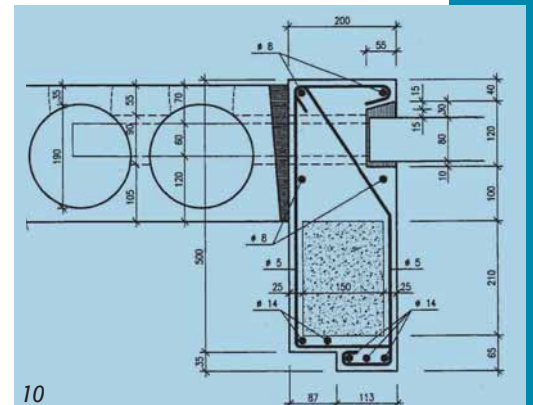
Obr. 10 Řez železobetonovým trámem v parapetním panelu

bek balkónových desek. Zabetonování trubek ve stropním panelu zajišťuje jejich vetknutí (obr. 10).

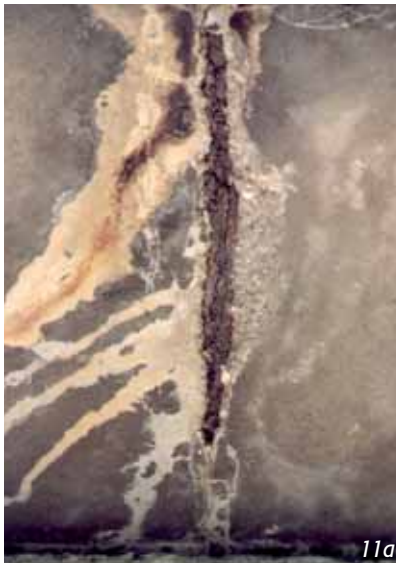
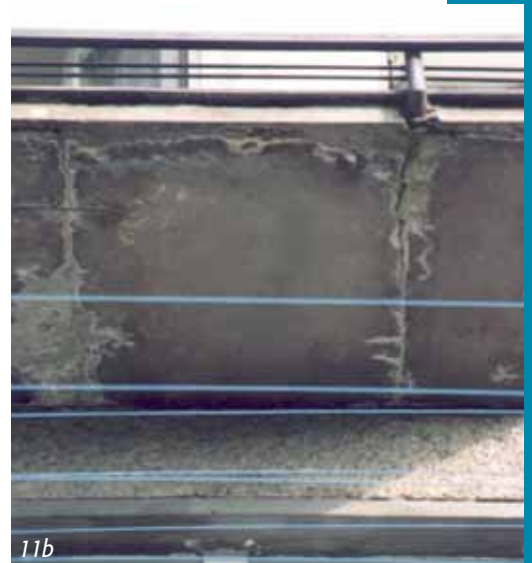
Obr. 11 Poruchy na balkónové desce

V důsledku nevhodně provedeného oplechování balkónové desky docházelo dlouhodobě ke stékání srážkové vody na spodní líc balkónové desky. Působením srážkové vody a vlivem postupné karbonatace betonu byly ocelové nosné trubky, chráněné pouze 10 mm tlustou vrstvou betonu, napadeny korozí, která na koncích trubek dosáhla do značné hloubky. Odpadávající kusy omítky a betonu z balkónové desky ohrožují obyvatele spodních bytů a lidi procházející podél průčelí domu (obr. 11).

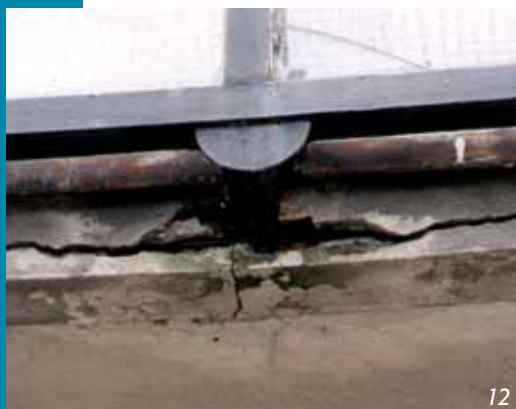
Balkónové zábradlí je kotveno do otvorů v čele a na bocích balkónového panelu do předem připravených kruhových otvorů, které byly vytvořeny zabetonováním ocelových trubek do panelu. Soustavným smáčením srážkovou vodou, která stéká po oplechování na boky desky, dochází ke korozi v kotvení sloupků balkónového zábradlí (obr. 12).

Obr. 12 Poruchy v kotvení sloupku balkónového zábradlí

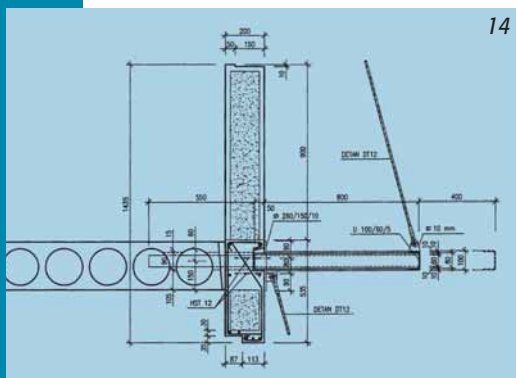
Obr. 14 Řez staticky zajištěným balkónem s využitím užitného vzoru č. 130301

Při rekonstrukci balkónů na domech z konstrukční soustavy HK-60 je v současné době ve většině případů používáno statické zajištění balkónových desek podle užitého vzoru, který je zapsán pod číslem 130301 na Úřadu průmyslového vlastnictví (obr. 14).

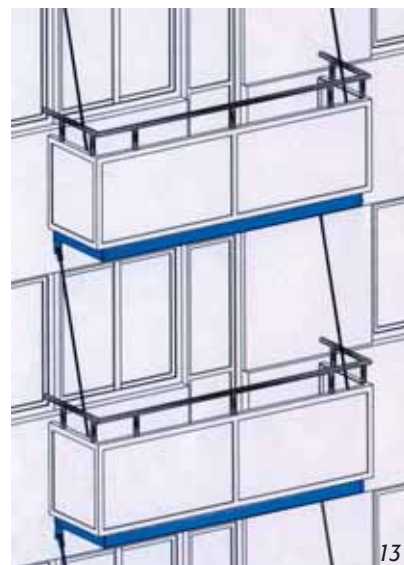
Obr. 13 Zavěšení stávajících balkónových desek

vy vlastní železobetonové balkónové desky (obr. 13).

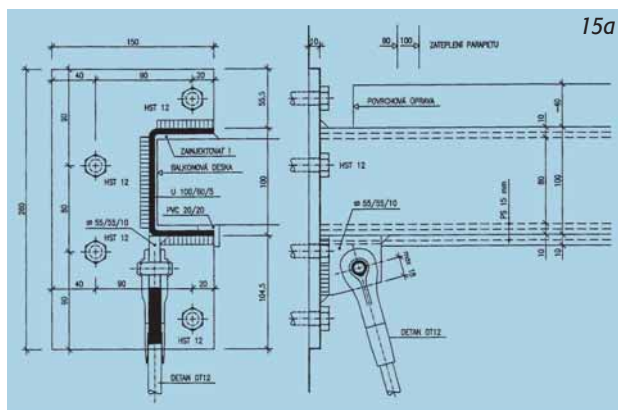
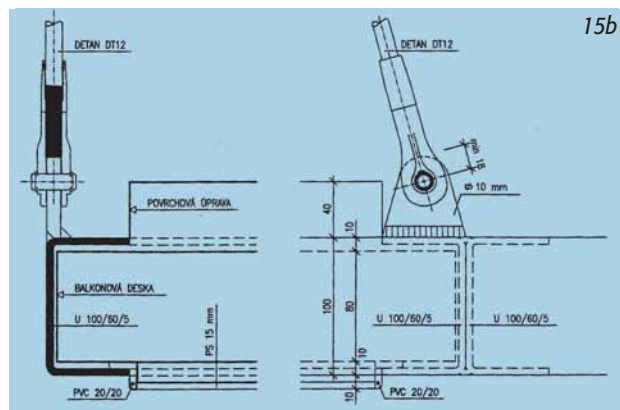
Obr. 15 Schéma statického zajištění balkónové desky

Statické zajištění balkónové desky (obr. 15):

- repasovaná deska balkónu je staticky zajištěna ocelovou konstrukcí složenou z ocelového ohýbaného profilu U 120/65/6 mm žárově pokoveného, který obepíná boky desky a je kotven čtyřmi ocelovými závitovými tyčemi  $\varnothing 12$  mm do železobetonového trámu, který je součástí stávajícího balkónového parapetního panelu,
- ocelový rám je vyvěšen pomocí dvou

ocelových táhel z nerezové oceli  $\varnothing 12$  mm do železobetonového trámu v parapetním panelu nad zajišťovaným balkónem.
