OPRAVA KARLOVA MOSTU KONEČNĚ BĚŽÍ THE REPAIR OF CHARLES BRIDGE IS RUNNING

Oprava Karlova mostu po prvních devíti měsících.

The repairing of Charles Bridge in its first nine months.

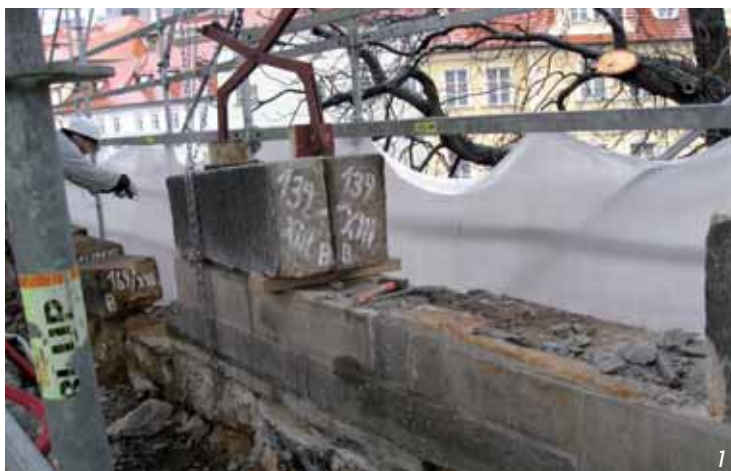
Obr. 1 Rozebírání kamenného parapetního zábradlí
Fig. 1 The stripping of the stone parapet

Stavební proud na jedné polovině zasahuje vždy délku čtyř mostních polí. V prvním poli se odstraní dlažba a rozebere se kamenný parapet (obr. 1). Ve druhém poli se sestavuje opravený parapet (obr. 2) a začíná se s bouráním vozovky. Ve třetím poli se dokončí bourání vozovky, jsou pokládány nové podkladní vrstvy a je prováděna izolace. Ve čtvrtém poli je ochráněna izolace krycí vrstvou, ukládají se inženýrské sítě a je pokládána dlažba.

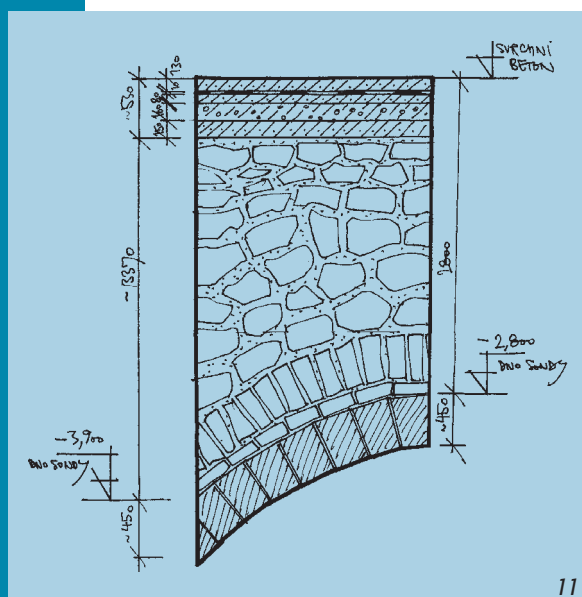
Obr. 11 Řez konstrukcí mostu podle kopané sondy v poli XIV

Fig. 11 The section through the bridge structure according to test pit in the XIVth field

- Malta ve spárách je celkově kvalitní a zachovalá.
- Výslednou pevnost zdiva klenby lze stanovit hodnotou $R_d = 2,2$ až $2,4$ MPa
- V prostoru nad klenbou bylo zjištěno masivní nepravidelné zdivo s převahou opukových kamenů a bloků stmelené kvalitní maltou o vysoké pevnosti. Ve vrstvě cca 600 mm za klenbou jsou opukové kameny kladeny nejdříve v jedné vrstvě naplocho k rubu a následně v jedné vrstvě radiálně a tvoří tak zesílení vlastní klenby, dále jsou kameny kladeny převážně horizontálně.

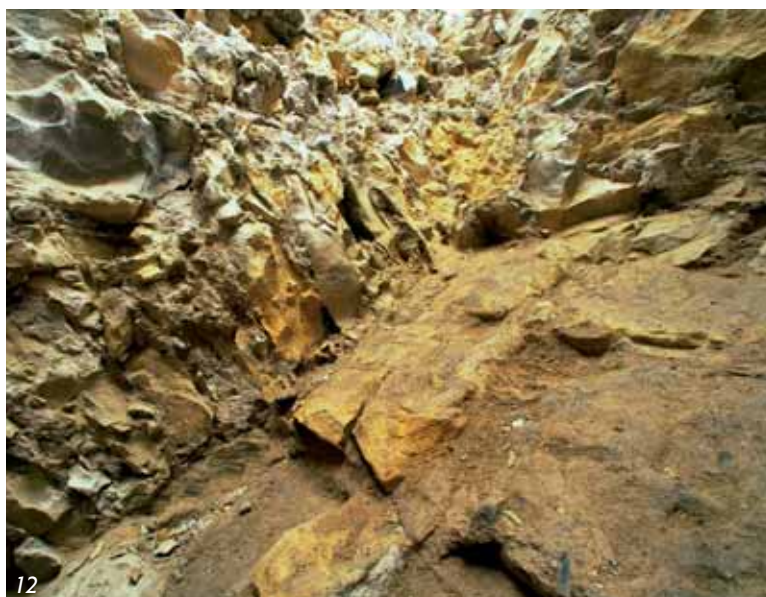
Obr. 12 Rubová klenba z opuky v kopané sondě v poli XIV

Fig. 12 The arenaceous marl vault in the XIVth bridge field test pit
