POSTŘEHY O CHOVÁNÍ ŽELEZOBETONOVÉ KONSTRUKCE PŘI POŽÁRU

REMARKS OF BEHAVIOUR CONCRETE STRUCTURE UNDER FIRE

PETR FAJMAN

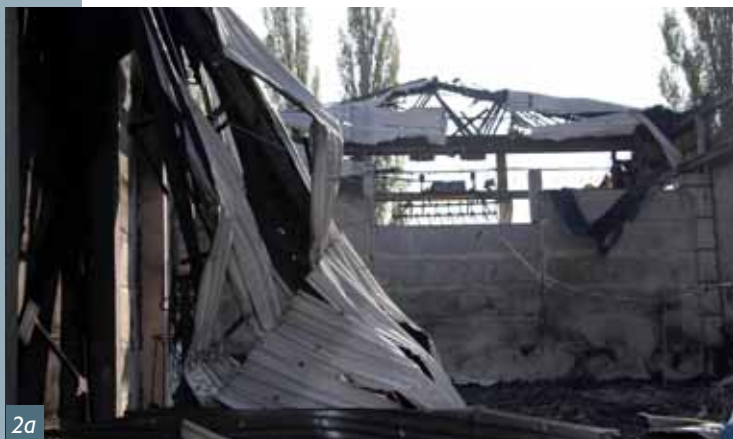
Seník byl postaven na počátku devadesátých let jako železobetonový skelet (obr. 1). Nosnými prvky byly železobetonové sloupky, na kterých byly navěšeny betonové dutinové panely. V horní části měly sloupky konzoly, na kterých byla uložena jeřábová dráha. Sloup měl průřez 400 × 600 mm s vyztužením na okrajích 2Ø 24 a 2Ø 18 a uprostřed 1Ø 18 mm se smykovou výztuží z třmínků po 250 mm.

Obr. 1 Schématický řez a půdorys seníku

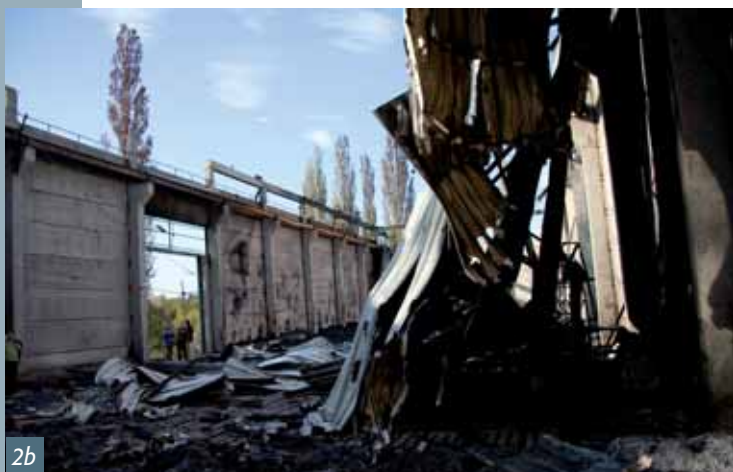
2a

Obr. 2 a) pád střechy od odklonu podpor, b) zničená konstrukce

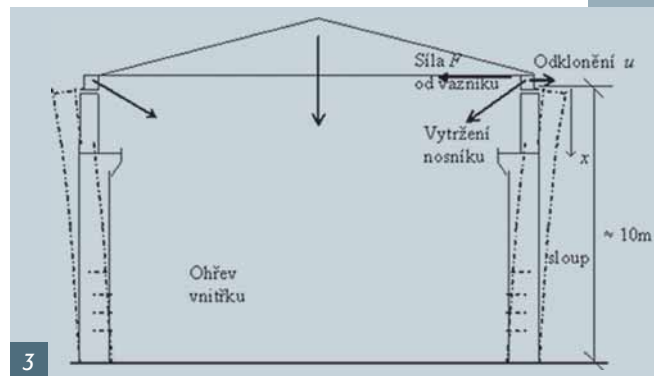
Lehká vazníková dřevěná konstrukce krovu byla tvořena z menších průřezů, které intenzivně hořely až došlo k roztavení střešní krytiny. Vlivem velkého žáru došlo k ohřátí vnitřních ploch konstrukce. To mělo za následek roztažení konstrukce a odklonění sloupů (obr. 3). Po ochlazení se konstrukce téměř vrátila

do původního stavu. Zůstatkový naměřený odklon směrem ven je 10 mm na 2000 mm, to znamená 50 mm na celou výšku.

Obr. 3 Deformace konstrukce

jev přirovnávali k nafouknutí haly. Jen v rozích byl posun menší vlivem prostorového působení konstrukce. Zpočátku byly stěny v horní části drženy střešními vazníky. V důsledku kotvení vazníků k objektu v nich od odklání sloupů vznikaly hned od počátku velké vodorovné tahové síly. Ty měly za následek posunutí a vytržení obvodových betonových nosníků, což významně přispělo k pozdějšímu pádu střechy (obr. 3). Nosníky byly popadány po celé délce haly buď na jedné nebo na druhé straně.

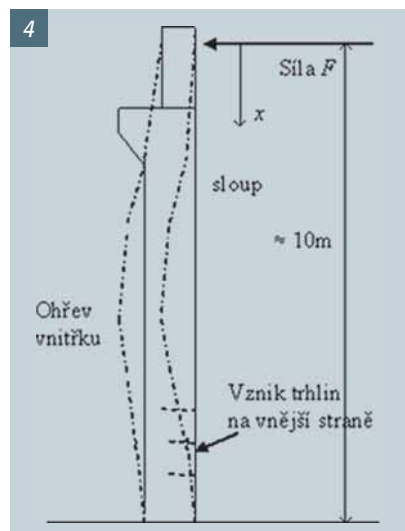
Obr. 4 Trhliny na vnější straně sloupu

Vznik trhlin v betonu souvisí s natočením průřezu a jeho vyztužením. Při teplotě oceli nad 250 °C dochází k jejímu zplastizování a vzniku nevratných deformací. Vzhledem k tomu, že ocel v tomto stavu není schopna přenášet zatížení, musel v době požáru přenášet veškeré zatížení beton. Ocel se pouze protahovala a plastizovala. Při zpětném ochlazení však v oceli zůstávaly nevratné deformace, které kladly odpor návratu konstrukce do původního stavu. Tento jev způsobil, že se v betonu, který má podstatně menší únosnost v tahu než v tlaku, vytvořily trhliny. Ve sloupech bez zabráněného vodorovného posunu vznikly trhliny na vnitřní straně (obr. 3, 5b a 6). U sloupů se zabráněným vodorovným posunem (obr. 2 síla F) však vznikly trhliny i na vnější straně (obr. 5a a 6). To bylo způsobeno změnou jejich statického působení a odlišnou deformací (srovnej obr. 3 a 4). Šířka trhlin se pohybovala od 0,1 do 1 mm.

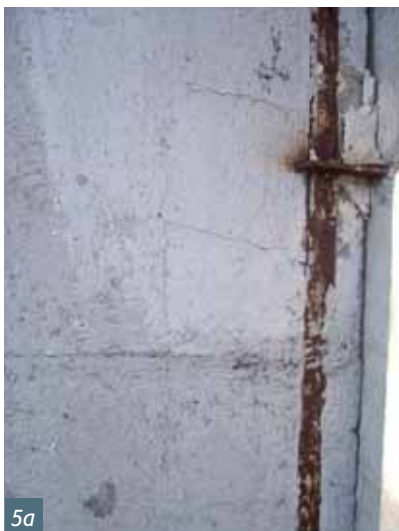
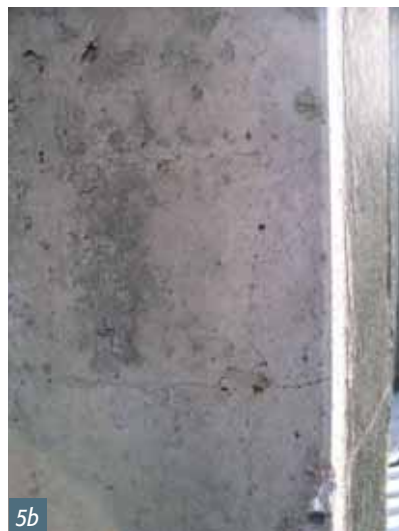
Obr. 5 Trhliny ve sloupech, a) na vnějším a b) na vnitřním líci

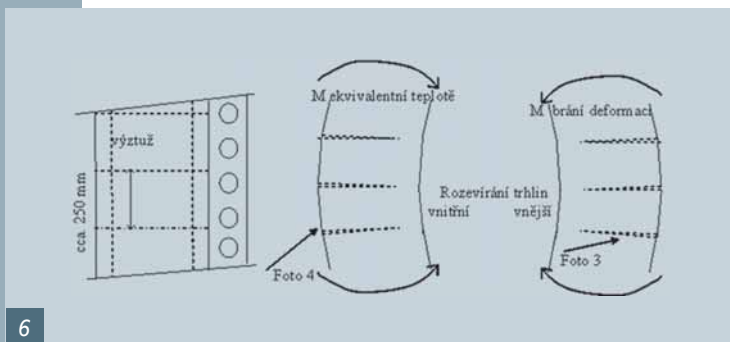
Obr. 6 Vznik trhlin od nerovnoměrného oteplení
Fig. 6 Cracks development due to non-uniform temperature distribution

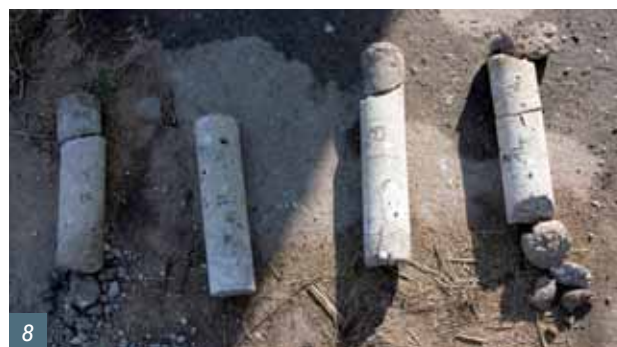
Obr. 8 Vzorky vrtů 1 až 4
Fig. 8 Specimens 1–4

- vrt 1 (sloup d9) – po obou stranách byla vrstva rozpadlého betonu do hloubky 60 mm. Střední vrstva betonu je také poškozena – materiál je mezerovitý oproti srovnávacímu vzorku.
- vrt 2 (sloup a10) – beton je po obou stranách poškozen.
- vrt 3 (sloup a4) – beton je po obou stranách poškozen. Ve střední části vrtu je beton porušen svislou trhlinou.
- vrt 4 (sloup d4) – na jedné straně je beton poškozen.

vání vody v betonu (volné i chemicky vázané). Z provedených vrtů bylo zřejmé, že poškození dosahovalo do hloubky 40 až 80 mm (obr. 8).

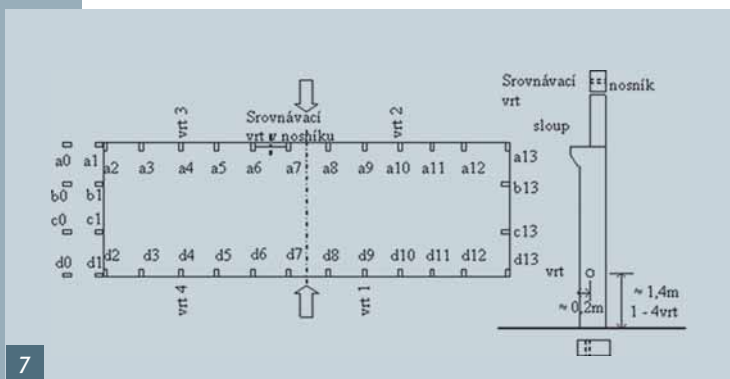
Obr. 7 Označení pozic vrtů
Fig. 7 Identification of specimens

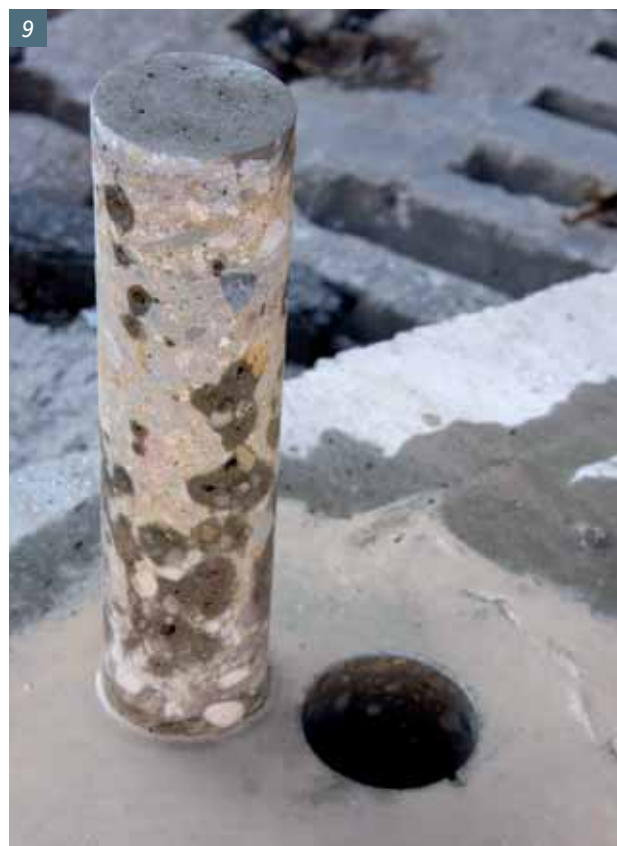
Obr. 9 Vzorek z nosníku
Fig. 9 Specimen of the beam

Srovnávací vrt (nosník a56) – vizuálně jsou vzorky betonu bez poškození, struktura materiálu je kompaktní (obr. 9).

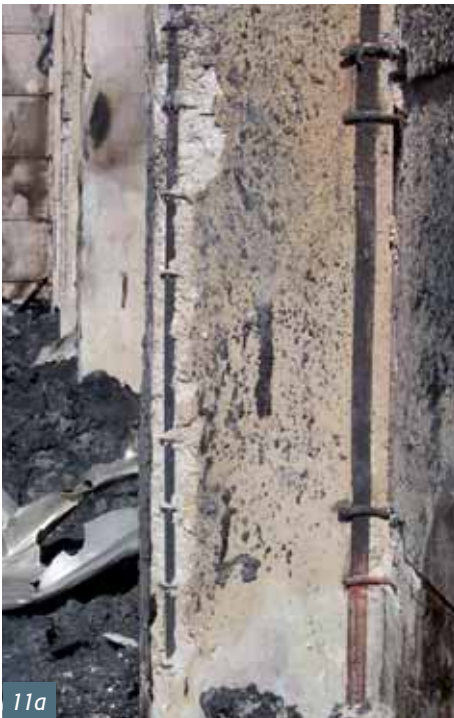
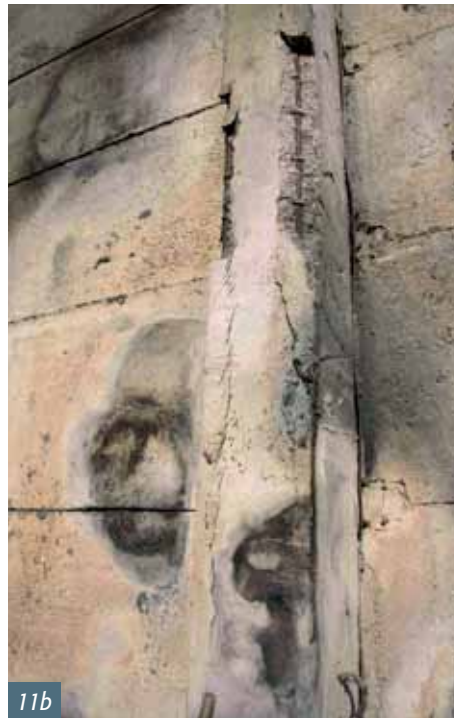
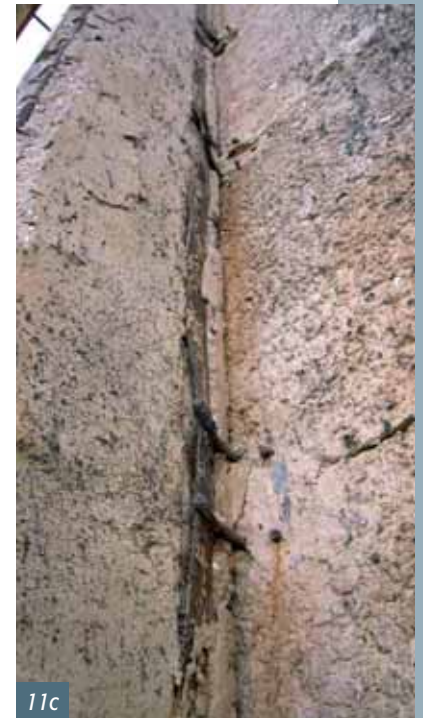
Obr. 11 a) Odprýskaná krycí betonová vrstva, b) pórovitý povrch zasaženého betonu a c) zkroucená kotevní lišta
Fig. 11 a) Spalling of concrete cover layer, b) porous surface of hit concrete and c) twisted anchor wire

Porušení vrchní betonové vrstvy je zachyceno na fotografiích na obr. 11. K tomuto jevu dochází vlivem rychlého odpařo-

Obvodové panely prošly obdobným procesem jako sloupy. Od nerovnoměrného oteplení se zdeformovaly a zároveň se snížila pevnost betonu. Deformace panelů vyvolala pokroucení ocelových kotvicích lišt, což bylo důsledkem rozdílné teplotní deformace (rozdílné dosažené teploty) panelů, lišty a sloupu (obr. 11c).

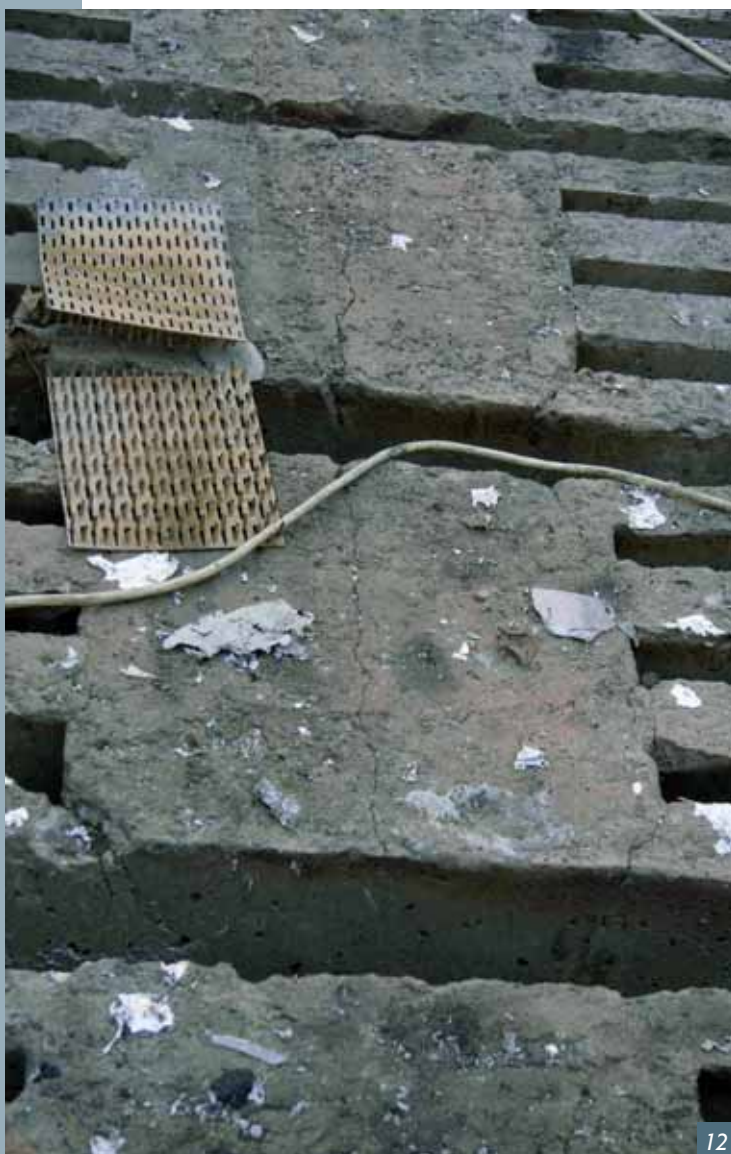
Obr. 12 Porušené rošty
Fig. 12 Damaged floor

Poškození podlahových roštů bylo menší než poškození sloupů a stěn. V obr. 12 jsou patrné trhliny u horního ohřívajícího povrchu. Za normálního provozu jsou horní vlákna uprostřed prostého nosníku tlačena, tudíž zde není navrhována tahová výztuž. Od nerovnoměrného oteplení však došlo k vzdušnému roštu směrem nahoru a vzniku velkých tahových napětí u horního povrchu. Zároveň zde také došlo k redukci pevnosti betonu. Místa poškození roštů jsou vykreslena v obr. 15. Mimo zónu požáru je poškozený jeden rošt, na který spadl nosník a prorazil ho.

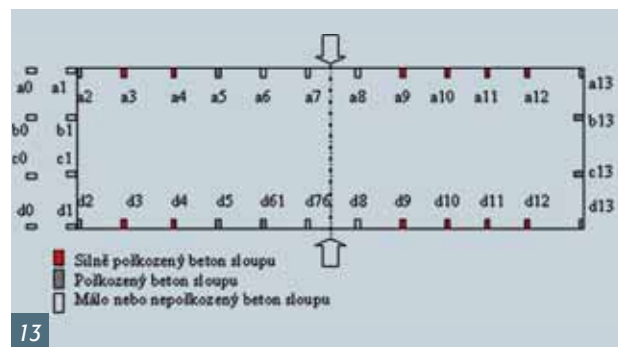
Obr. 13 Označení poškození betonu u sloupů
Fig. 13 Ranking of concrete damage of columns

Porušení povrchu vrtů sloužilo ke kalibraci Schmidtova kládívka, kterým se zkoušely zbylé sloupy. Ztráta pevnosti pak byla v korelaci s orientačními hodnotami napětí naměřených Schmidtovým kládívkem. Sloupy zatříděné do intervalů pevnosti jsou vypsány v tab. 2 a vykresleny na obr. 13.

Vzhledem ke stavu betonu a konstrukce bylo doporučeno halu zbourat. Jediné základová konstrukce byla téměř nepoškozena a při opatrném bourání horní stavby by šla využít pro novou konstrukci. Recyklace zbytků betonu by byla možná pouze do nenosných konstrukcí.

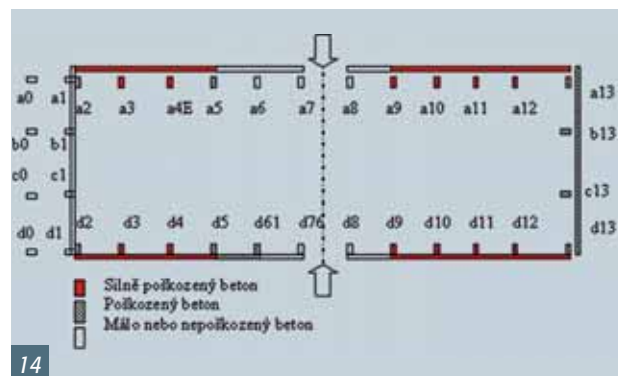
Obr. 14 Označení poškození betonu u obvodových panelů
Fig. 14 Ranking of concrete damage of circuit panels

Výskyt poškozených panelů odpovídá výskytu poškození sloupů (obr. 14).

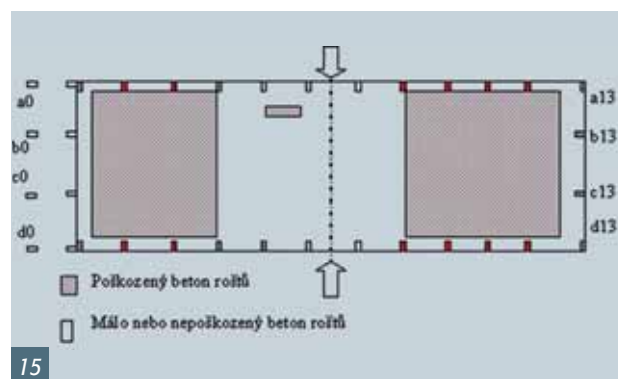
Obr. 15 Označení poškození betonu roštů
Fig. 15 Ranking of damaged concrete floor panels
