SANÁCIA BETÓNOVÝCH KONŠTRUKCIÍ HOTELA SLOVAN V KOŠICIACH

THE REHABILITATION OF THE CONCRETE STRUCTURES OF THE HOTEL SLOVAN IN KOŠICE

TIBOR ĎURICA, STANISLAV TURÝ

V príspevku je uvedený postup sanácie železobetónových konštrukcií hotela Slovan v Košiciach počas jeho obnovy. This papers describes process of rehabilitation of concrete structures of hotel Slovan in Košice during the time of its renewal.

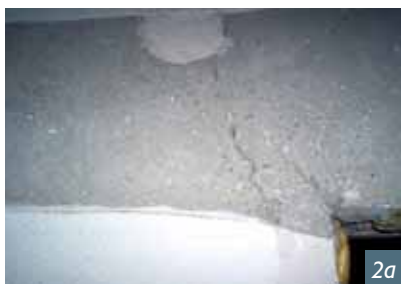
2a

Pri podrobnej prehliadke objektu v štádiu búracích prác (obr. 1a, b) priechok, obkladov stien a obvodového plášťa boli zistené badateľné trhliny nad nadpražiami viacerých dverných otvoroch (obr. 2a) v nosných paneloch (najmä pri chodbových) ako aj trhliny mimo otvorov na koncových stenových paneloch chodieb ubytovacej časti.

Pri predchádzajúcej rekonštrukcii výškovej časti boli niektoré pôvodné dverné otvory zamurované tehlovým murivom a niektoré dverné otvory boli rozširované z pôvodných 800 na 900 mm sekánim. Po odstránení zárubní je badateľný neodborný zásah do stavby (obr. 2b). Bez statického posúdenia bola odstránená hlavná výstuž ostení i nadpraží nosných panelov pri dverných otvoroch, čím následne došlo ku redistribúcií síl statického pôsobenia v stenovej konštrukcii, v dôsledku čoho vznikli v nadpražiacich dverných otvorov trhliny (obr. 2a).

Obr. 2 Detailný záber na: a) trhlinu v nadpraží, b) na obnaženú výstuž nadpražia dverí po zväčšení dverného otvoru

Vzhľadom na skutkový stav bolo rozhodnuté zosilniť nadpražie dvorných otvorov nalepením uhlíkových lamiel Sika Carbo Dur S512. Na prichytenie lamiel ku podkladovému betónu bolo použité lepidlo Sikadur 31 (obr. 9a, b), pričom uhlíkové lamely sú z hľadiska požiarnej bezpečnosti chránené obkladmi zo sadrokartónu. Pri zhotovovaní všetkých nových stenových otvorov boli uhlíkové lamely najprv nalepené na betón a až následne boli vyrezávané otvory.

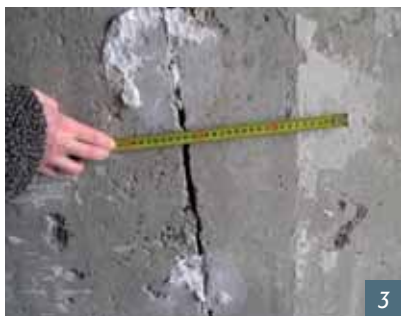
Viacere stropné panely mali v dôsledku nízkej technologickej disciplíny pri výstavbe (malá hrúbka krycej betónovej vrstvy) obnaženú spodnú výstuž. Počas užívania objektu dochádzalo v dôsledku korózie ocelevej výstuže ku odlupovaniu krycej betónovej vrstvy. Pri schodisku pre personál na 13. nadzemnom podlaží bola zistená zreteľne roztvorená styčná škára chodbových stenových panelov (obr. 3), čo je sčasti výsledok nedostatočnej kvality stavebných prác počas výstavby a sčasti ide o dôsledok statického a dynamického namáhania konštrukcie počas užívania objektu. Pod stropnou doskou strojovne výťahov a ventilačného kanála bola zistená súvislá horizontálna trhlina, ktorá pravdepodobne vznikla ako dôsledok napätí od zaťaženia a od objemových zmien v dôsledku teplotných zmien dosky.

Obr. 3 Detailný záber na trhlinu medzi dvomi panelmi

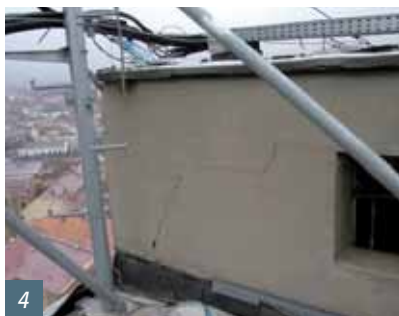
Murivo obslužného schodiska nad 13. nadzemným podlažím bolo značne vychýlené do exteriéru vplyvom nedostatočnej súdržnosti s prefabrikovaným plášťom a zlého kotvenia o skelet (obr. 4).

Obr. 4 Detailný záber na trhliny muríva

Murivo obslužného schodiska na 13. nadzemnom podlaží bolo vzhľadom na jeho značné vychýlenie do exteriéru potrebné sčasti odstrániť a nahradiť ho novým murivom a sčasti ho reparovať pomocou tmelov a vloženia výstuže do škár muriva (technológia Helifix).

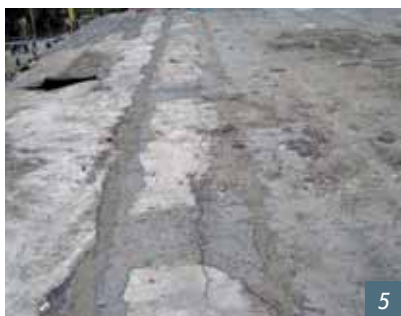
Obr. 5 Záber na trhlinu po zlomení nosnej strešnej konštrukcie

Za predpokladu vzniku plastických kĺbov v doskách nad prievlakmi pri vyžadovanom plošnom zaťažení dosky majú rezervu iba 5 %, pričom všetky vzduchotechnické jednotky, ako aj nové otvory budú podopierané oceľou. V streche časti „D“ pri osi 19 došlo k zlomeniu strešnej dosky z dôvodu utopenej hornej výstuže dosky

smerom k osi 18, a tým nastal pokles jej obvodu o 90 mm nižšie ako je strecha „C“ časti (obr. 5). Vzhľadom na uvedené skutočnosti bolo rozhodnuté zosilniť strešnú železobetónovú dosku uhlíkovými lamelami Sika Carbo Dur S512. Na prichytenie lamiel ku podkladovému betónu (zhora na strešnú dosku) bolo použité lepidlo Sikadur 31. Obdobný problém bolo nutné riešiť aj v „E“ a „F“ časti na streche.

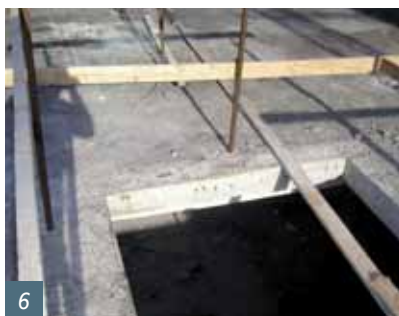
Obr. 6 Detailný záber na polohu utopenej nosnej výstuže v strešnej konštrukcii

Pri stropných doskách na „D“ a „F“ časti na +4,6 a „E“ časti na +7,6 je krytie hornej výstuže (obr. 6) v priemere 51 mm (projektová dokumentácia vyžadovala 20 mm) a hrúbka dosky je 150 až 180 mm (projektová dokumentácia vyžadovala 180 mm). Výstuž nad prievlakmi je nedostatočná a pri uvažovaní vzniku plastických kĺbov nad prievlakmi je celková únosnosť stropov 13,8 kN/m², čo po odrátaní stálych zaťažení (vrátane tiaže sadrokartónových priečok) dáva úžitkovú normovú únosnosť 4 kN/m². Táto úžitková únosnosť je pre prevádzku hotela podľa príslušných noriem dostatočná. Jeden nájomca na časti stropu 2. NP však požadoval normovú úžitkovú únosnosť 5 kN/m². Únosnosť stropu v tejto časti sa zvýšila podpornou oceľovou konštrukciou IPE č. 220 umiestnenou pod stropnou doskou.

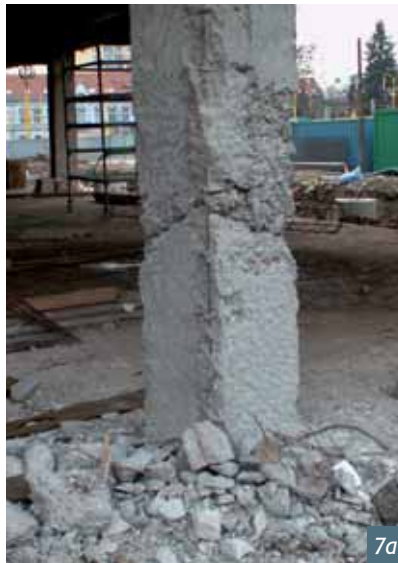
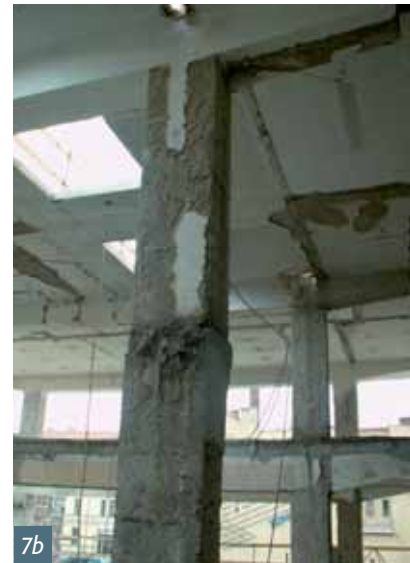
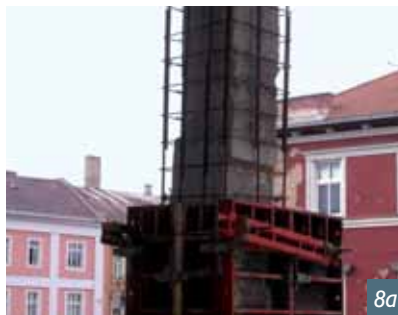
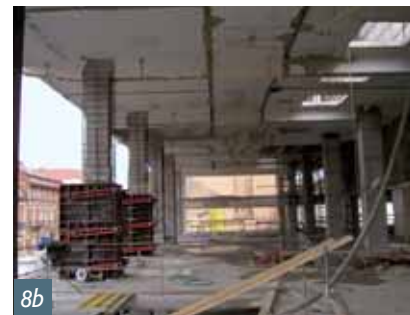
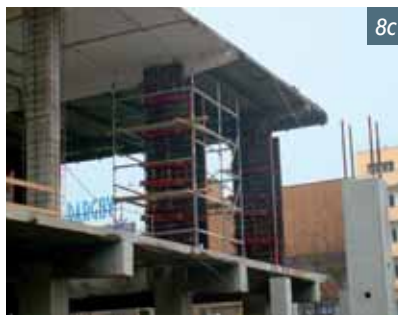
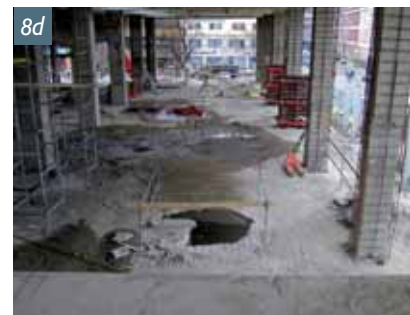
Obr. 7 Detailný záber na poruchy železobetónových stĺpov skeletu a), b)

stopu s prievlakmi (väčšie vzperné výšky) bolo potrebné zosilňovať železobetónové stĺpy jestvujúcich častí. Po vyčistení objektu od priečok boli badateľné značné zvislé excentricity stĺpov, ktoré boli geodeticky zamerané, a ich nízka kvalita zhotovenia na jednotlivých podlažiach (obr. 7a, b). Po vyhodnotení bolo navrhnuté obetovanie stĺpov o 120 mm (obr. 8a až f).

Obr. 8 Záber na priebeh zosilňovania stĺpov skeletu pridaním ocelevej výstuže a obetónovaním a) až f)

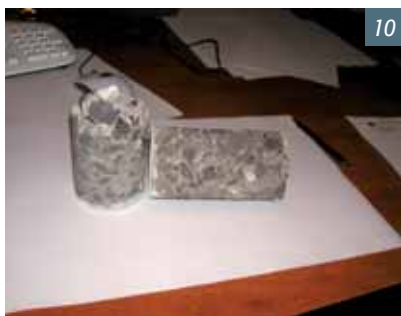
Pôvodný obvodový plášť bol zhotovený ako prefabrikovaný na báze ľahkého betónu, kde plnivom bola ľahčená trosková pemza. Prvý návrh pri sanácii bol taký, že troskopemzobetónové panely budú ponechané a na ne sa zavesí nový fasádny plášť. Pri overovaní vlastností troskopemzobetónu sa však zistilo, že jeho kvalita sa v dôsledku degradácie počas doby užívania značne znížila (obr. 10) a nie je možné s vyžadovanou spoľahlivosťou s týmto návrhom reálne uvažovať. V dôsledku toho boli všetky troskopemzobetónové panely obvodového plášťa demontované. Nové

Obr. 10 Detailný záber na vývrt z troskopemzobetonového panela
