## REKONSTRUKCE MOSTŮ C201 A C202 NA SILNICI II/602 RECONSTRUCTION OF THE BRIDGES C201 AND C202 ON THE ROAD II/602

The reconstruction of two bridges on the road II/602 linking Jihlava and the motorway D1 is described in the article. The project contained maintenance of the supporting structures, strengthening of superstructures and widening of the roadways.

V období od dubna do srpna roku 2008 byly rekonstruovány dva mostní objekty na silnici II/602, která spojuje Jihlavu s dálnicí D1 přes obec Malý Beranov.

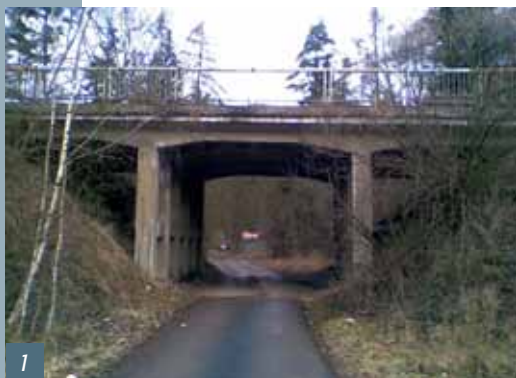
Stávající třípolový most postavený ve 40. letech 20. století převádí silnici II/602 přes místní komunikaci (obr. 1). Původní šířka mostu 7 m mezi obrubami byla při rekonstrukci rozšířena na 8,5 m. Navr-

Nosnou konstrukci jednotlivých polí tvoří železobetonový šestirám o rozpětí 4,93 + 6,468 + 4,646 m. Z důvodu nevyhovujícího stavu byla navržena rekonstrukce a zesílení mostu. Po odbourání stávajícího zařízení mostu bylo instalováno dodatečné předpětí, nadbetonována spřažená železobetonová deska a sanovány spodní části stavby.

Obr. 1 Most C202 před opravou

Fig. 1 Bridge C202 before reconstruction

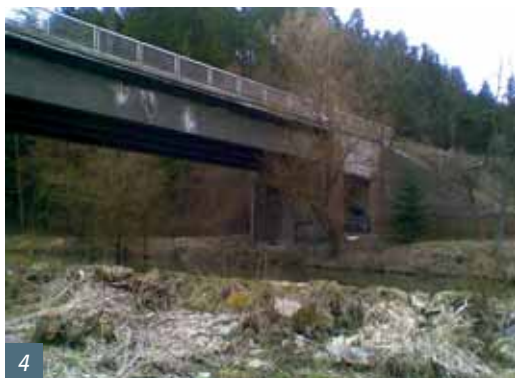
Stávající dvoupolový most byl postaven ve čtyřicátých letech 20. století. Hlavní pole tvoří železobetonový čtyřtrám o rozpětí 31,2 m, vedlejší pole železobetonová deska o rozpětí 4,13 m (obr. 4). Z důvodů nevyhovujícího stavu byla navržena rekonstrukce mostu. V rámci rekonstrukce bylo navrženo odbourání mostního svršku a vybavení mostu, zesílení nosné konstrukce dodatečným předpětím a spřaženou železobetonovou deskou, nový mostní svršek a vybavení.

Obr. 4 Most C201 přes řeku Jihlavu před opravou

Fig. 4 Bridge C201 over the Jihlava river before reconstruction

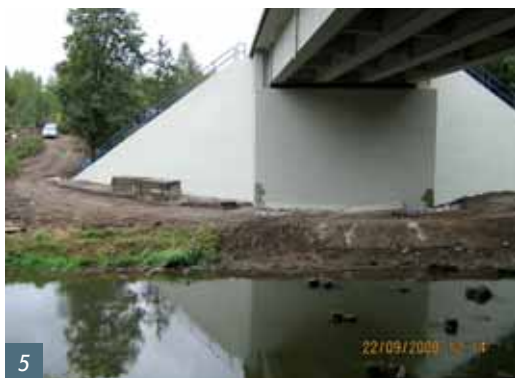
Obr. 5 Sanovaná opěra mostu C201

Fig. 5 Abutment of the bridge C201 after maintenance

pasivačním nátěrem (obr. 5). V místě větších poruch byla provedena reprofilace maltou hrubší zrnitosti. Horní část úložných prahů byla pomocí sanační malty vyspádována 2 % k líci úložného prahu. Sanační zásah byl proveden v systému Redrock, maltami Permapatch T5, T20.

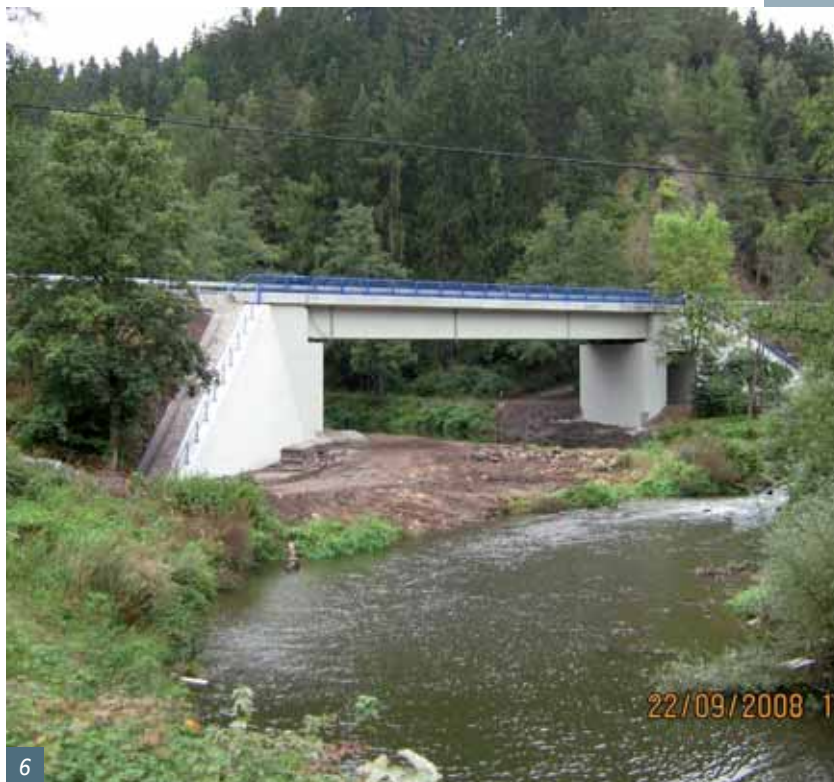
Obr. 6 Celkový pohled na sanovaný a rekonstruovaný most C201

Fig. 6 General view of the bridge C201 after maintenance
