## PROBLEMATIKA STANOVENÍ PEVNOSTI BETONU NÁDRŽÍ MEASURING STRENGTH OF CONCRETE IN WATER RESERVOIRS

JIŘÍ HABARTA, ANTONÍN VYKYDAL

*Nedokonalé provedení stavebně technického průzkumu pro stanovení pevnosti betonu může nepříznivě ovlivnit projekt a provedení sanace. Příspěvek předkládá poznatky z provedených průzkumů.*

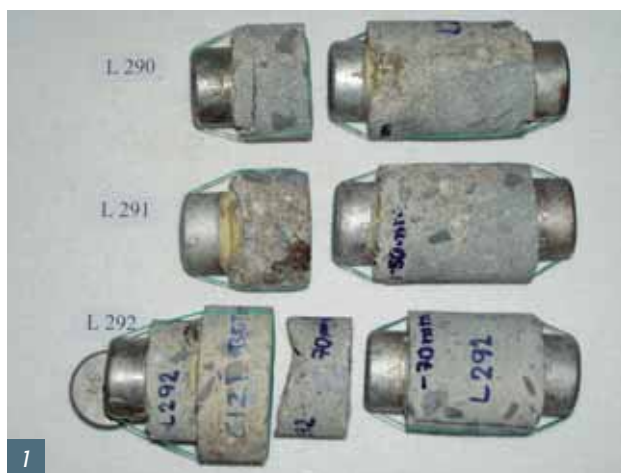
Přitom je možné orientačně ověřit pevnost v tahu povrchových vrstev na vývrtech odebraných pro zkoušky pevnosti betonu v tlaku. Na upraveném čele vývrtu je možné provést odtrhovou zkoušku, porušenou část odříznout a vývrt dále upravit na zkušební vzorek pro zkoušku pevnosti v tlaku (obr. 1).

Obr. 1 Ilustrační sestavení terčů a částí vývrtů po odtrhových zkouškách

Fig. 1 Illustrative layout of discs and concrete core parts after tear-off tests

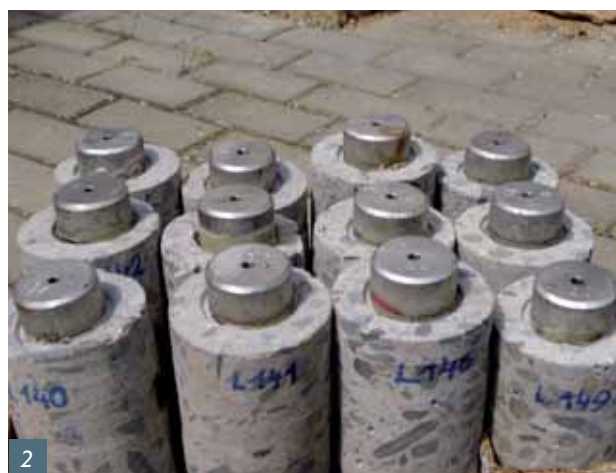
Obr. 2 Vývrty připravené pro informativní odtrhové zkoušky

Fig. 2 Cores prepared for informative tear-off tests

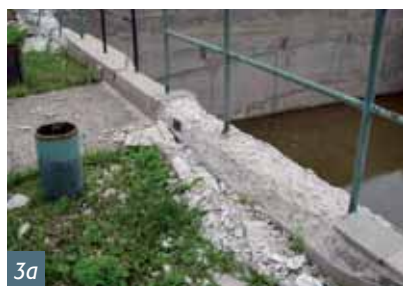
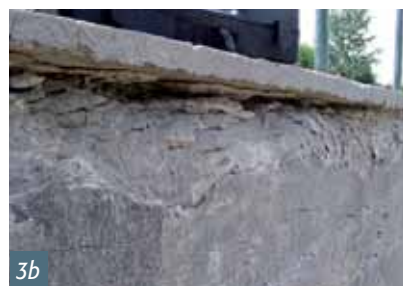
U nádrží se ale často vyskytují poruchy, které je nutno vzít v úvahu a posuzovat samostatně, mimo standardně provedená měření a zkoušky. Nejvýraznější byl případ, kdy horní část nádrže byla poškozena rozpadem betonu působením minerálu ettringit, který vzniká přeměnou cementového tmele (obr. 3 a 4). Někdy je označován jako „cementový bacil“. Způsobí úplný rozpad betonu a řešením je pouze úplné odstranění napadeného betonu a jeho nahrazení novým betonem.

Obr. 3 Rozpadající se části betonové konstrukce a), b)

Fig. 3 Disintegrating parts of a concrete structure a), b)

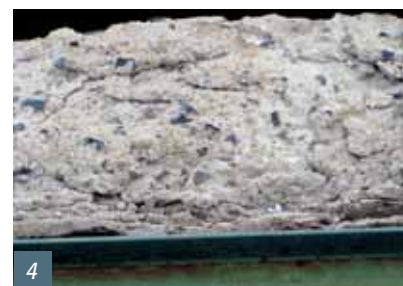
Obr. 4 Detailní pohled, beton rozpadající se působením ettringitu

Fig. 4 Detail of concrete disintegration caused by ettringite

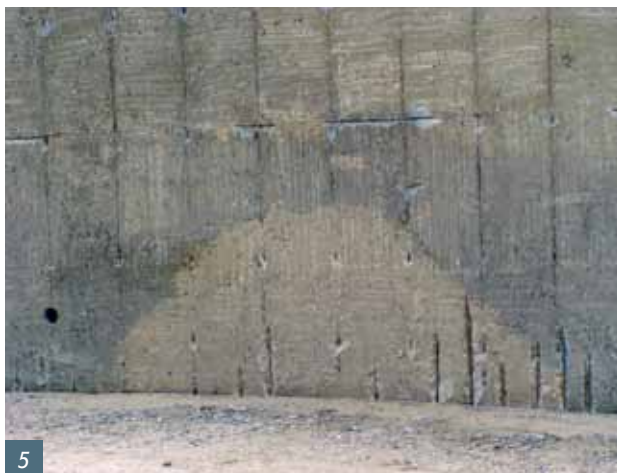
Obr. 5 Část stěny je provedena z betonu odlišné barvy, to může a nemusí indikovat jinou pevnost

Fig. 5 Part of the wall is built from different-colour concrete, that may suggest different strength – but it is not always the case

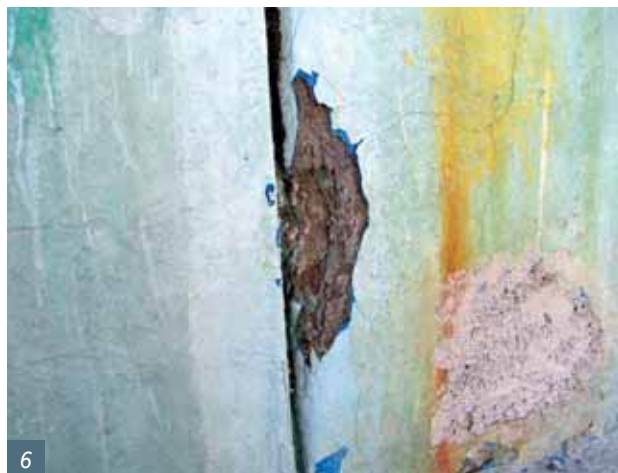
Obr. 6 Častá porucha u dilatační spáry, kde je beton více namáhán, není-li řešení dilatační spáry správně ošetřeno

Fig. 6 Frequent deterioration near incorrectly designed construction joints where the concrete is subject to larger stress

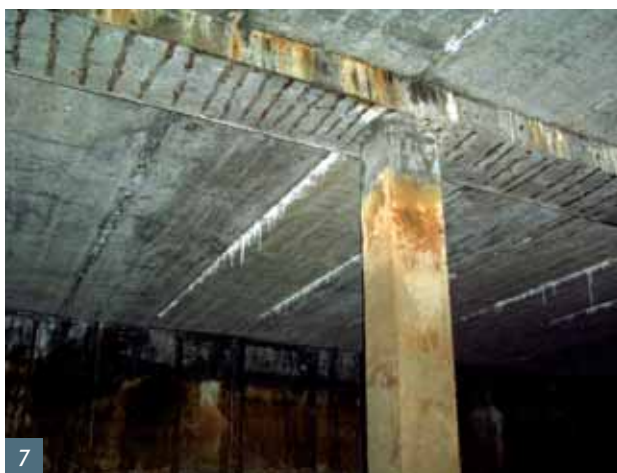
Obr. 7 Výztuž trámů je napadena korozí, neměla dostatečné krytí, výluhy mezi stropními panely indikují nefunkční hydroizolaci stropu, který může být poškozený mrazem

Fig. 7 The beam reinforcement without cover is corroded, the leaches between the floor slabs indicate non-functional floor water-proofing (possibly damaged by frost)

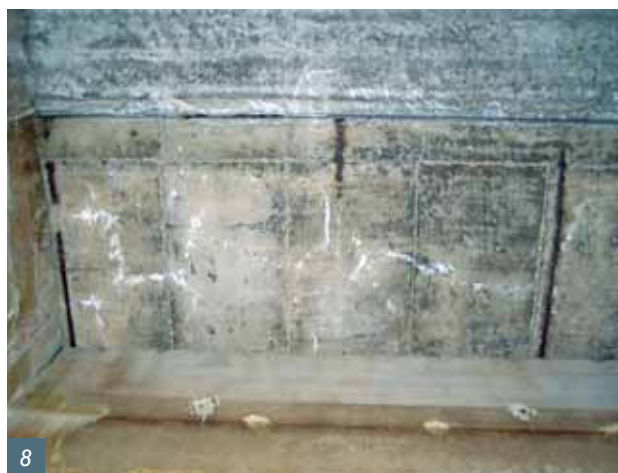
Obr. 8 Část stropu vodojemu, bílé výluhy indikují výskyt trhlin

Fig. 8 Part of the reservoir ceiling with white leaches indicating cracks
