SANACE OBJEKTU RED HOUSE V MORAVSKÉ OSTRAVĚ ■ REHABILITATION OF THE CONSTRUCTION OF RED HOUSE IN MORAVSKÁ OSTRAVA

Jiří Zmek, Martin Luňáček

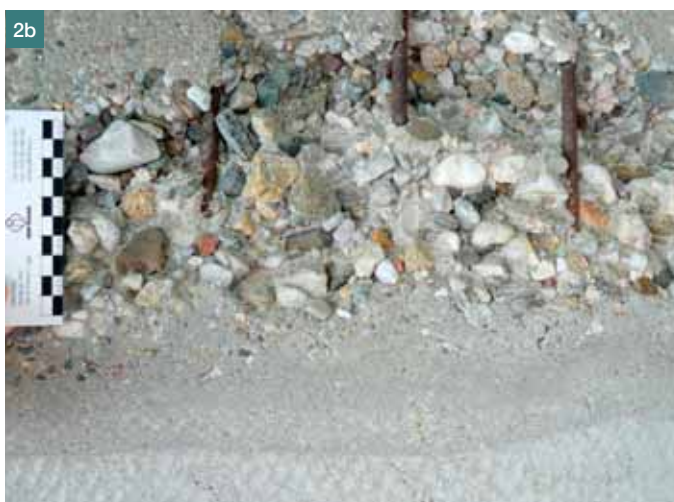
Již při vlastních průzkumech vše nasvědčovalo skutečností, že byla použita neoptimalizovaná skladba betonové směsi (těžené kamenivo-kačírek s tvarovým indexem > 3), docházelo k nedokonalému zpracování betonu (segregace kameniva) a byl použit vyšší vodní součinitel (obr. 2a, b).

Obr. 2a, b Nedokonalé zpracování směsi ■ Fig. 2a, b Defective working of the mix

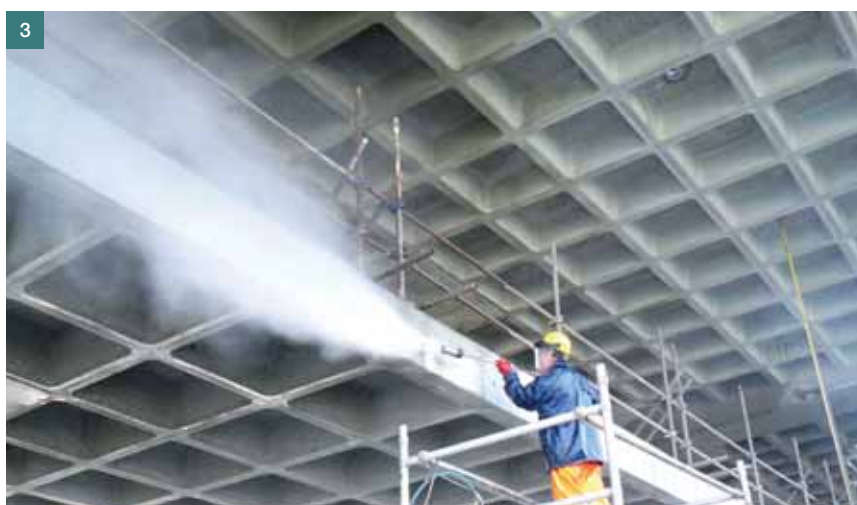
Obr. 3 Vysokotlaký vodní paprsek ■ Fig. 3 High-pressure water ray

Jemnou reprofilaci na objektu bylo nutné rozdělit na reprofilaci spodního líce a boků desek a reprofilaci horního líce desek. Jak bylo uvedeno, spodní líc desek a boky byly předupraveny vysokotlakým vodním paprskem, zatímco horní líc stropních desek byl frézován a následně brokován (obr. 3).

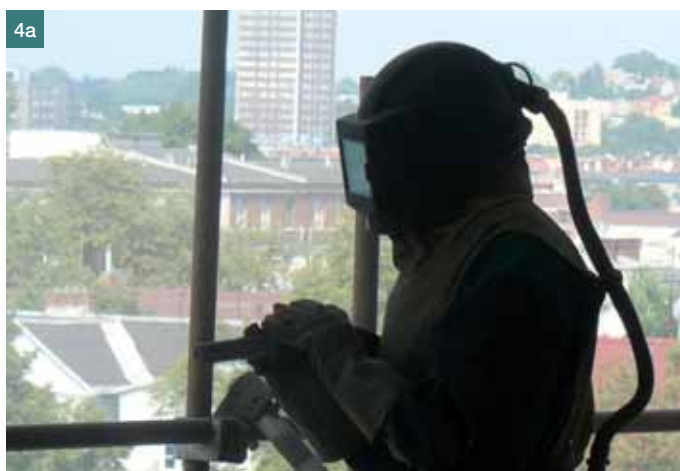
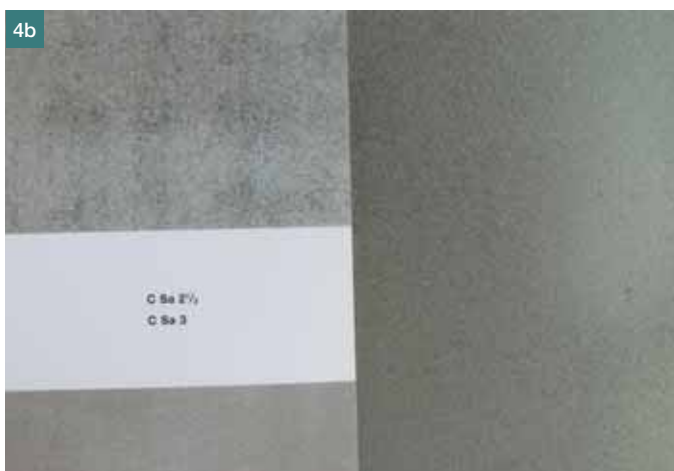
Obr 4a, b Otryskání povrchu sloupů ■ Fig. 4a, b Shot blasting of the surfaces of the columns

Obnovení protikorozi ochrany sloupů předcházelo otryskání povrchu sloupů na stupeň Sa 2 1/2 za ochrannou stěnou, následovala aplikace základního, posléze vrchního nátěru (obr. 4a, b).

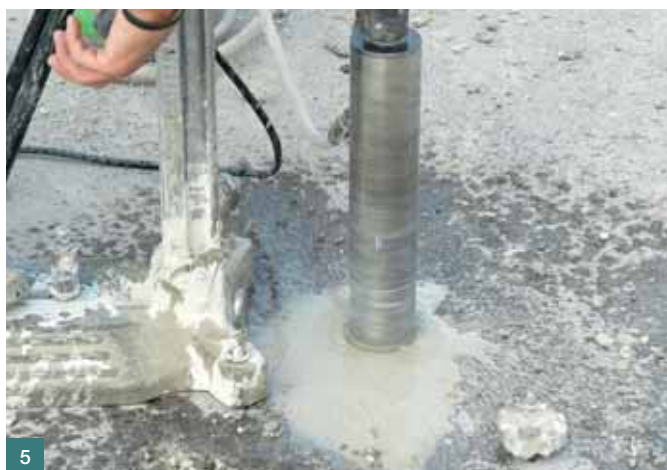
Při prohlídce stavu na kontrolním dnu bylo dohodnuto s původním statikem projektu, že bude provedena důkladná diagnostika této stropní desky. Ze znaleckého posudku jednoznačně vyplynulo, že beton stropních kazet může zařadit do pevnostní třídy C12/15 a že vyšetřovaný beton lze hodnotit jako nehomogenní, jelikož variační koeficient se pohybuje v rozmezí mezi 20,5 až 22,3 % (obr. 5).

Obr 5 Diagnostické práce v průběhu sanačních prací ■ Fig. 5 Diagnostic works during sanitation
