# DRUHÁ ETAPA OPRAVY KARLOVA MOSTU ÚSPĚŠNĚ UKONČENA ■ SUCCESSFUL FINISH OF THE SECOND STAGE OF CHARLES BRIDGE REPAIR

Daut Kara, Antonín Brnušák

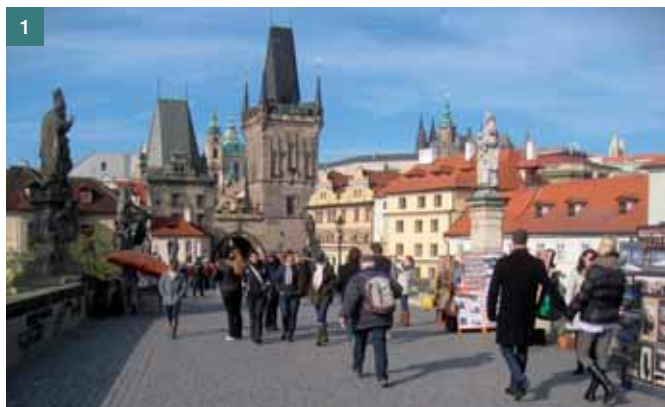
Obr. 1 Omezení provozu na mostě z důvodu opravy již patří minulosti

■ Fig. 1 Traffic restrictions due to the repair are over now

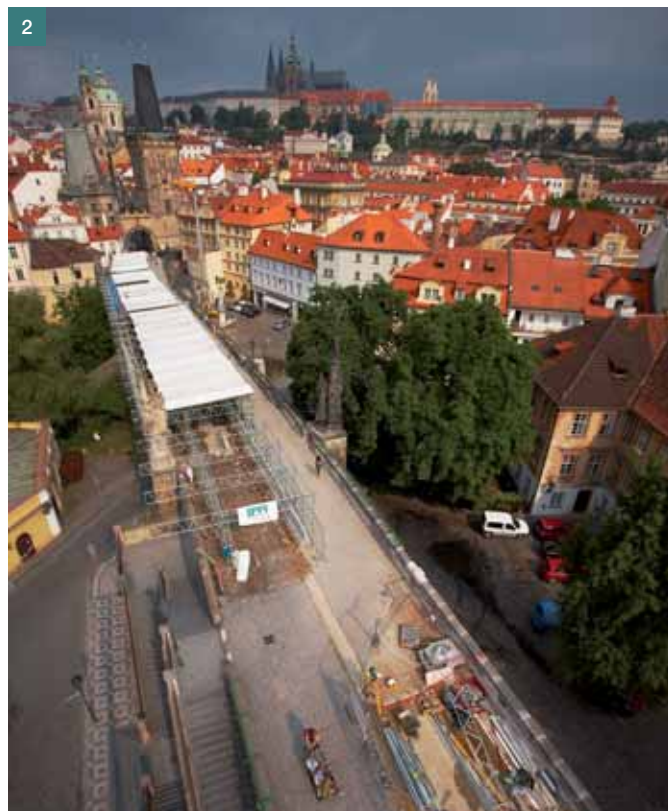
Obr. 2 Pro zamezení vnikání vlhkosti do mostu probíhala oprava pod provizorním zastřešením ■ Fig. 2 To reduce water leakage into the bridge during the repair, works were carried out under the temporary shelter
