# SANACE A ZESÍLENÍ NÁSTUPIŠTNÍCH PŘÍSTŘEŠKŮ VE STANICI ČESKÉ VELENICE ■ RECONSTRUCTION AND STRENGTHENING OF STATION ROOFINGS AT RAILWAY STATION CESKE VELENICE

Vladimír Vančík, Pavel Kormaňák

Příspěvek popisuje rekonstrukci železobetonových přístřešků na nástupištích v železniční stanici České Velenice. Přístřešky tvaru hyperbolického paraboloidu byly postaveny ve druhé polovině čtyřicátých let minulého století podle projektu profesora Hacara. Nezbytným předpokladem úspěšné rekonstrukce byl podrobný statický přepočít, pro zesílení bylo využito uhlíkových tkanin. ■ The article describes the reconstruction of station roofings at railway station Ceske Velenice. The hyper shaped roofing structures were built in the middle of last century according to a design of Prof. Hacar. The main condition of a successful reconstruction was a detailed structural analysis, the strengthening was designed using carbon fibre reinforced sheets.

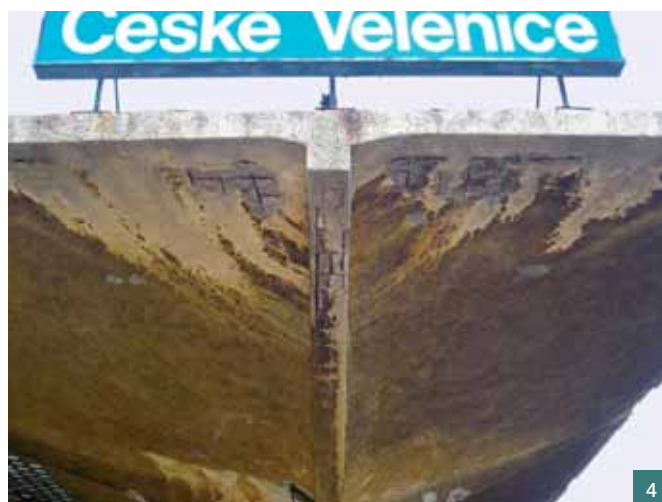
Hlavní příčinou špatného stavebního stavu přístřešků byla nedostatečná údržba, nízká kvalita provedených oprav a neodborné a necitlivé zásahy do konstrukce, jako byly prostupy pro elektroinstalaci a způsob zavěšování informačních tabulí. Nefunkční izolace umožnila zatékání vody do konstrukce (obr. 4), což na mnoha místech způsobovalo odpadávání krycí vrstvy betonu a obnažování a korozi vyztuže.

Obr. 4 Detail poškození kraje přístřešku ■ Fig. 4 Defective edge of the roofing

- obnova izolace střechy přístřešků (horní povrch skořepiny),
- odstranění stávající cementové omítky (podhled a sloupy),
- odstranění porušené krycí vrstvy betonu a provedení reprofilace s celoplošnou stěrkou se zaručenou paropropustností, aby nedošlo k uzavření průřezu.

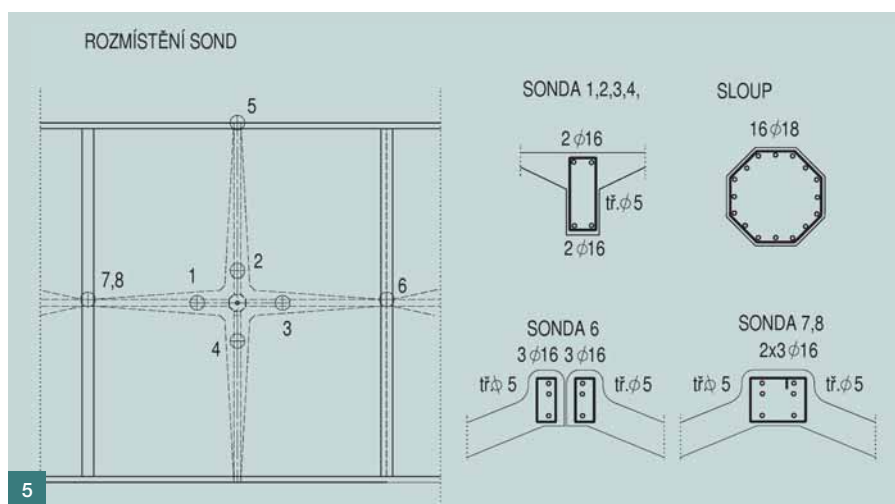
Výsledky obou průzkumů byly doplněny o údaje z dochované projektové dokumentace a chybějící podrobnosti vyztuže byly extrapolovány na základě odborného odhadu zpracovatele projektu. Přesto se však statický posudek konstrukce jevil nadále jako problematický, první výpočty s hodnotami z průzkumů prokazovaly, že konstrukce nevyhovuje. Uvažované možnosti zesílení železobetonové konstrukce přístřešků byly obtížně proveditelné a zvažovala se i demolice konstrukcí, která však byla pro investora nepřijatelná. Proto byl na objednávku zpracovatele návrhu rekonstrukce v dubnu 2008 proveden třetí diagnostický průzkum. Zpracovatelem průzkumu byl Doc. Ing. Jiří Dohnálek, CSc. Poloha sond je zakreslena na obr. 5, detail sondy č. 6 je na obr. 6.

Obr. 5 Rozmístění sond na konstrukci ■ Fig. 5 Probing layout

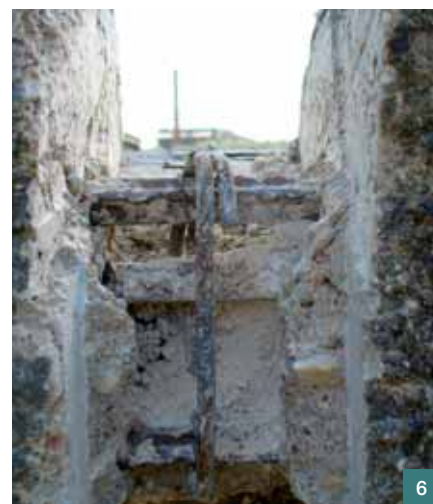
V tomto průzkumu bylo s ohledem na jemnozrnou skladbu betonu použito metody Maškova špičáku a konstatovány byly hodnoty pevnosti betonu v rozmezí 31 až 39 MPa. Dále byly provedeny destruktivní zkoušky a zde se hodnoty pohybovaly v intervalu 18,2 až 28,8 MPa. Protože u jádrových výtřtů menších průměrů platí, že výsledky jsou cca o 15 % nižší, lze prohlásit, že zjištěné hodnoty odpovídaly nede- struktivním zkouškám. Nakonec byly ještě provedeny zkoušky tahové pevnosti betonu a z nich byly přepočítá-

Obr. 6 Detail sondy č. 6 ■ Fig. 6 Detail of the probe Nr. 6

Výsledné vyhodnocení průzkumu zařadilo beton skořepin do třídy C20/25 a beton trámů do třídy C25/30. Kromě klasifikace betonu byl dále stanoven modul pružnosti 29,5 MPa, tloušťka krycí vrstvy od 16 do 25 mm a typ výztuže v táhlech Roxor s pevností 340 MPa.

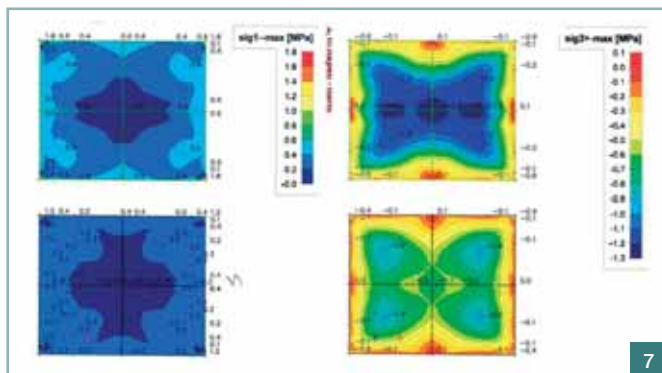
**Skořepinová membrána** je namáhána hlavním tlakem v radiálním směru a hlavním tahem v tangenciálním směru. Problémem jsou trojúhelníky v rozích, kde velikosti hlavních tahů jsou řádu 1 až  $1,5 \text{ MN/m}^2$ , což je pro prostý beton B15 nepřijatelné (maximální tahové napětí by mělo být řádu třetiny tahové pevnosti, tj. cca  $0,5 \text{ MN/m}^2$ ).

Obr. 7 Hlavní napětí (stálé a celkové zatížení) – ortotropní model ■ Fig. 7 Main stresses (dead load and total load) – orthotropic model

Průběhy hlavních napětí ve skořepině pro oba modely jsou na obr. 7 a 8. Obrázky v horní části ukazují hod-

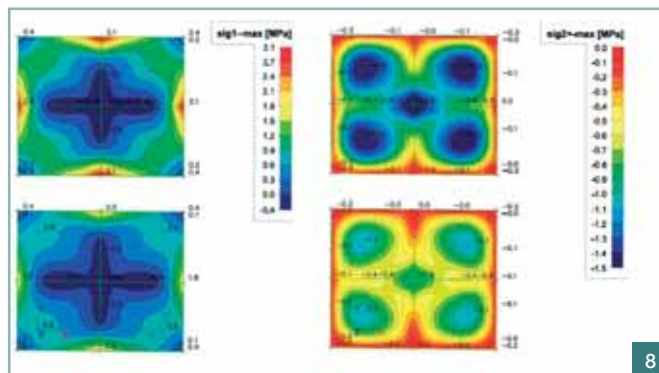
Obr. 8 Hlavní napětí (stálé a celkové zatížení) – izotropní model ■ Fig. 8 Main stresses (dead load and total load) – isotropic model

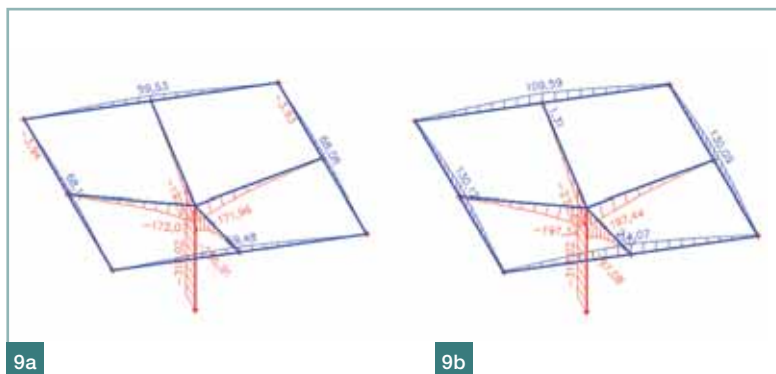
Vlastní skořepiny přístřešků, hlavní nosníky i sloupy vyhovely i pro výrazně zvýšené zatížení. Slabším místem konstrukce se při zvýšeném nahodilém zatížení ukázala jednoznačně okrajová táhla, především u větších ostrovních přístřešků. Zatímco pro izotropní působení skořepiny (bez trhlin) jsou táhla využita na 100 %, při případném ortotropním působení je jejich vyztužení nedostatečné. I když na základě doplňujícího diagnostického průzkumu by pro beton B25 ke vzniku trhlin ve sko-

Obr. 9 Průběh normálových sil v táhlech, a) izotropní model, b) ortotropní model ■ Fig. 9 Normal forces in ties, a) isotropic model, b) orthotropic model

noty od stálého zatížení a ve spodní části od celkového zatížení. Na obr. 9 je vykreslen průběh normálových sil, zde jsou jasně vidět vyšší hodnoty u ortotropního modelu. Konečně na obr. 10 jsou zobrazeny vypočtené nutné plochy výztuže v táhle opět pro oba modely.

řepině dojít nemělo, byla táhla velkých přístřešků zesílena dle výsledků ortotropního výpočtu. Zde je vhodné připomenout pravděpodobnostní princip výpočtů na mezi únosnosti, vznik trhlin ve skořepině v provozním stavu se tedy nepředpokládá.

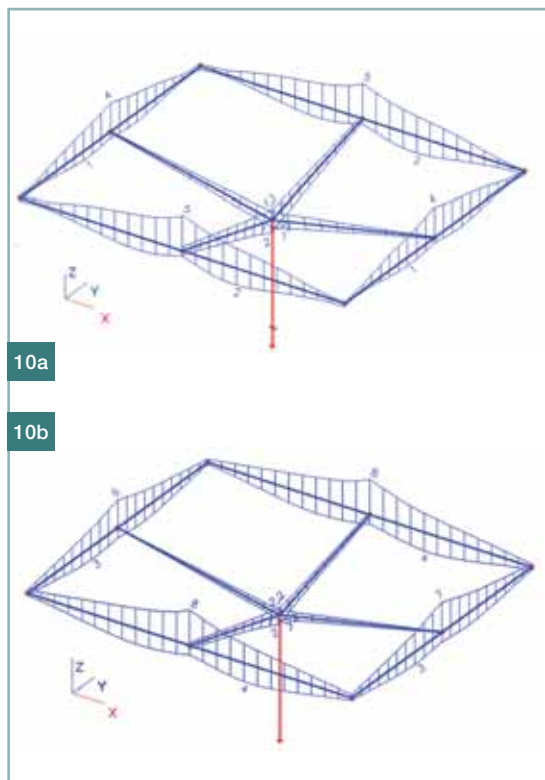
Obr. 10 Nutná výztuž, a) izotropní model, b) ortotropní model ■ Fig. 10 Required reinforcement, a) isotropic model, b) orthotropic model

\*\*\* Doplněna uhlíková tkanina S&P C-Sheet 240, 300 g/m<sup>2</sup>, b=150 mm, 2 vrstvy, E=240 GPa,  $\sigma_{pt}$ =3 800 MPa,  $\epsilon_{pt}$ =1,5

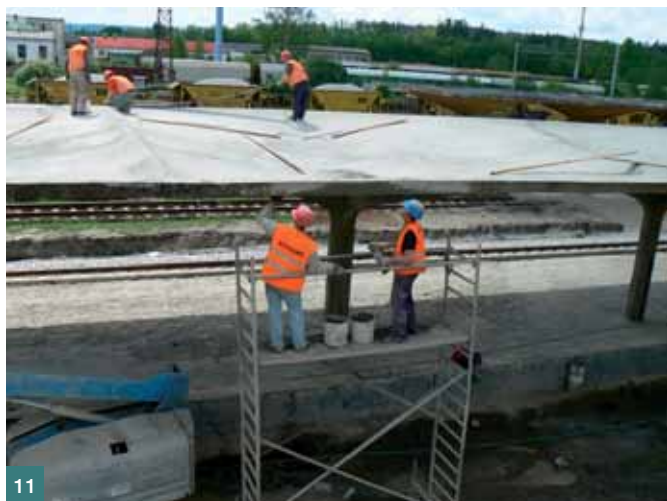
Obr. 11 Lepení uhlíkových pásů ■ Fig. 11 Bonding of carbon sheets

Pro statické zesílení konstrukce byly použity uhlíkové tkaniny (obr. 11, 12). Obvodová táhla dilatačního celku a příčná táhla skořepiny byla zesílena uhlíkovou tkaninou, navrženy byly dvě vrstvy tkaniny s pevností v tahu 3 800 MPa. Aplikace pásů šíře 150 mm byla možná po obvodě konstrukce celého dilatačního úseku nebo vždy na horní a spodní straně jednotlivého táhla. Poté byla tkanina překryta krycí stěrkou stejně jako ostatní viditelné části konstrukce. Silně poškozené sloupy byly ovinuty uhlíkovou tkaninou na celou výšku od horního povrchu základu až po spodní hranu žebra, při menším stupni poškození se uhlíková tkanina aplikovala pouze ve spodní části sloupu.

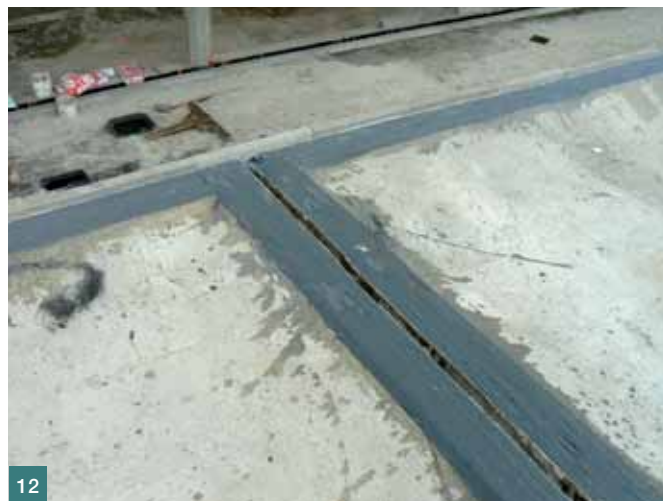
Obr. 12 Detail pásů u dilatační spáry ■ Fig. 12 Detail of sheets by the expansion joint

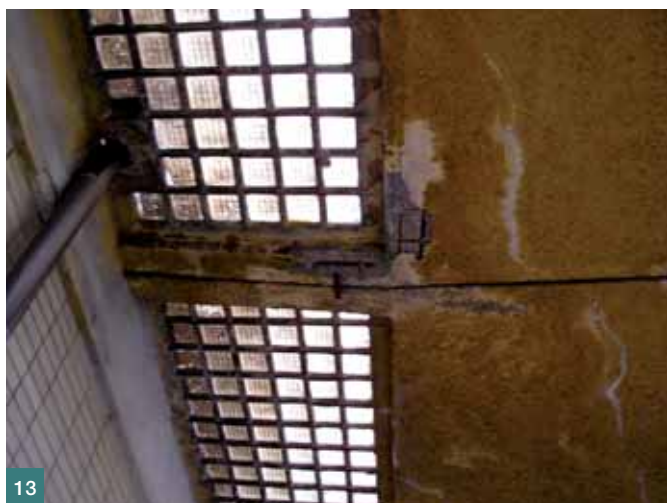
Obr. 13 Detail poškození v místě napojení na výpravní budovu ■ Fig. 13 Detail of the damage by the station building

Dalším problematickým prvkem sanace byly značně porušené sklobetonové výplně přístřešku u výpravní budovy (obr. 13) sloužící k prosvětlení prostoru nástupiště. Záměrem projektanta bylo zachovat původní vzhled přístřešků, proto bylo navrženo úplné vybourání stávajících prosklených ploch a jejich náhrada stejným materiálem. Pro zrychlení postupu prací využil zhotovitel předem vyrobené sestavy (panely) sklobetonových tvárcí (obr. 15a), které byly osazovány vcelku, a neby-

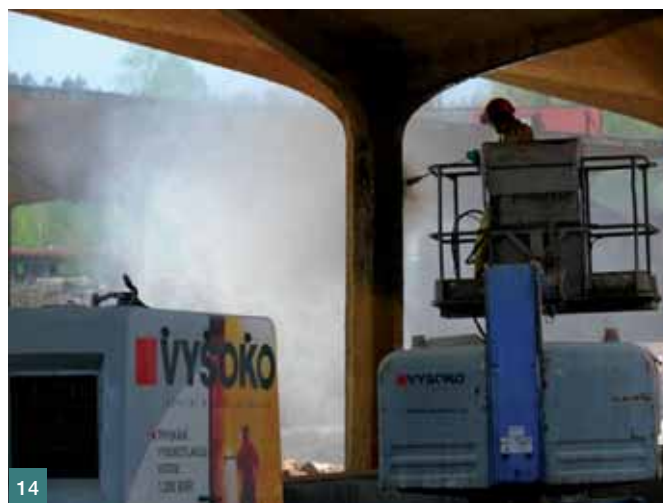
Obr. 14 Odstraňování staré omítky tlakovou vodou ■ Fig. 14 Removing of old plaster with power water

Obtížnost provádění sanace zvyšovala skutečnost, že konstrukce se středovým sloupem je méně odolná nesymetrickému zatížení. Už během stavebních průzkumů docházelo na okraji přístřešku k pružným deformacím. Na konstrukci nemohl být proto skládán materiál a strojní zařízení, nebylo však možné postavit ani lešení podél přístřešku, protože by bránilo pracím v kolejišti. Rovněž pro očištění konstrukce musely být použity šetrnější metody, bylo aplikováno tryskání vodním paprskem UHP (obr. 14).

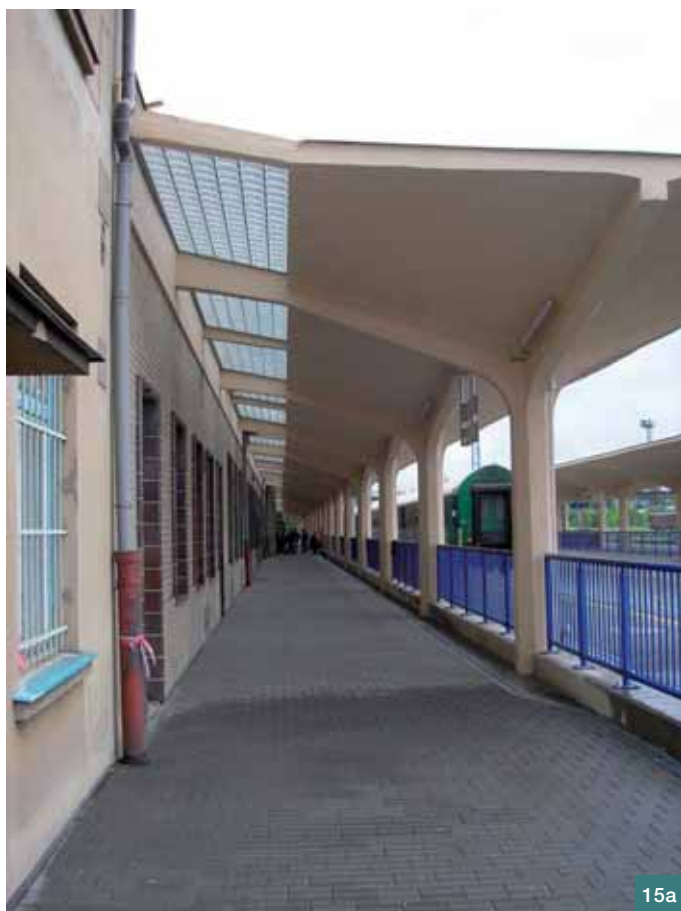
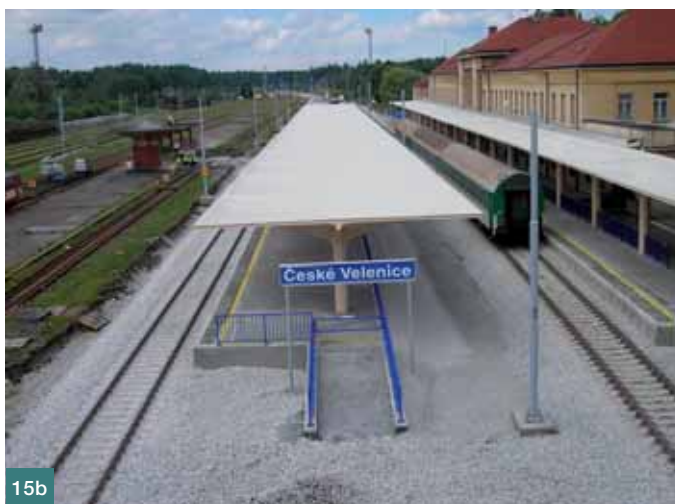
Obr. 15a, b Dokončená sanace ■ Fig. 15a, b Finished reconstruction

- Výsledný stav přístřešků po sanaci dokazuje (obr. 15a, b), že vynaložené náklady a úsilí stály za to.
