# PRŮHYBY ŽELEZOBETONOVÝCH DESEK ■ DEFLECTIONS OF REINFORCED CONCRETE SLABS

Miloš Zich, Zdeněk Bažant

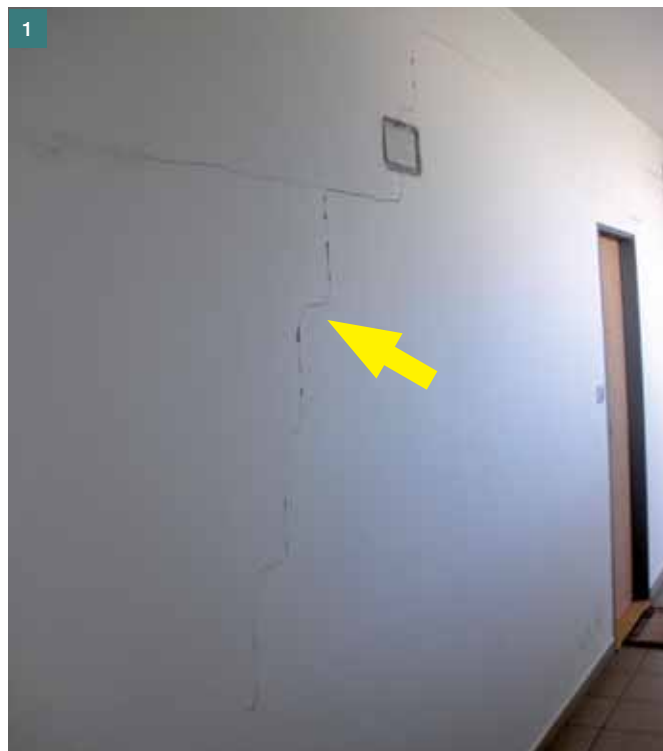
- vodorovné trhliny v pásu vápenopiskového zdíva tloušťky 250 mm nade dveřmi v podélné stěně mezi chodbou a byty, která spočívá přímo na stropní desce (obr. 1),
- obdobně uvnitř bytů v příčkách a dělicích zdech byly nalezeny mohutné praskliny.

Přes všechny hlavní trhliny byly provedeny sádrové kontrolní desky, které se všechny poměrně rychle porušily (obr. 2). Trhliny, mající šíři 2,5 až 3 mm, sledující ložné spáry vápenopiskového zdíva a místo od místa přecházející stupňovitě (podle bloků zdíva) dolů, se od provedení kontrolních sádrových desek dále rozevřely. Oddělené části zdíva vytvořily klenby mezi

Obr. 1 Charakteristické trhliny ve stěně z vápenopiskových bloků u lázeňského bytového domu ■ Fig. 1 Characteristic cracks in the wall made of lime-sand units used in a bath and residential house

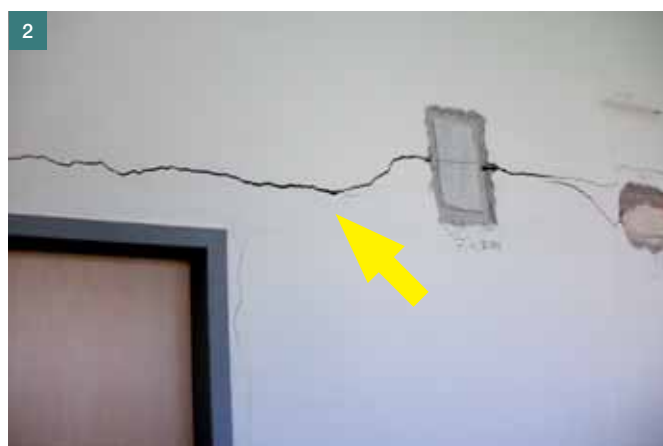
Obr. 2 Vodorovné nade dveřní trhliny, porušený sádrový terčík u lázeňského bytového domu ■ Fig. 2 Horizontal cracks above the door, disrupted plaster plate in a bath and residential house

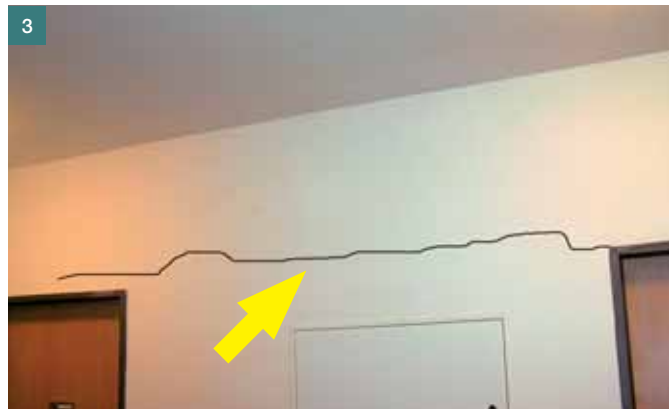
Obr. 3 Vodorovná trhlina u vstupu do bytů u bytového domu ■ Fig. 3 Horizontal crack close to entrance to the flat in the residential house

- Ve stěnách ve schodištovém vnitřním prostoru, kolmých na vjezd do garáží, případně v mezibytových stěnách provedených z AKU cihel, se vyskytují trhliny. Trhliny se nacházejí v 1. až 4. NP, jsou dobře viditelné, obvykle vycházejí od rohů zárubní dveří (obr. 3), rozvaděčů apod. (tj. z oslabených míst). Při prohlídce bylo patrné, že nedávno byly tyto trhliny běžným malířským způsobem sanovány (vyplnění akrylátovým tmelem, případně překrytí textilií – perlínkou). Přesto se objevily znovu, nicméně již v menším rozsahu, po opravách byla naměřená šíře cca 0,2 až 0,4 mm. Z charakteru trhlín ve stěnách je zřejmé, že se v příčkách vytvořily kvaziklenby, vyvolané průhyby stropních desek.

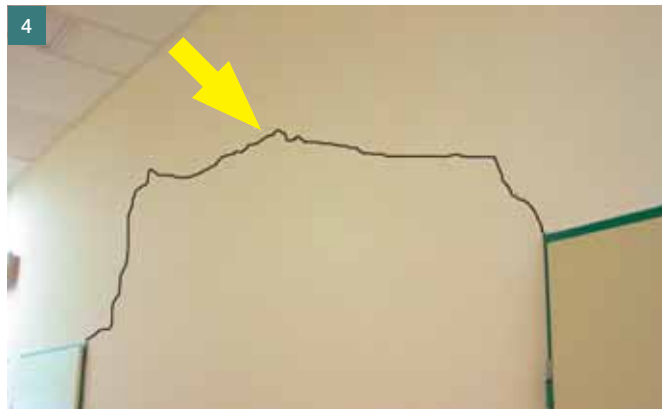
Obr. 4 Typická trhlina v sádrové příčce u přístavby pavilonu nemocnice ■ Fig. 4 Typical crack in the thin plaster wall in the hospital

Umístění a směr trhlín v příčkách nasvědčují nadměrným průhybům všech stropních desek. Šířky trhlín se pohybují od vlasové šíře až po trhliny velice výrazné, otevřené až 3 mm (obr. 4). Masivní trhliny se vyskytují na styku deformovaného obráceného stropního průvlaku 2. NP a nosného zdiva 3. NP (obr. 5). Poruchy působí neesteticky, ale objevují se i problémy se zavíráním dveří, s deformacemi rámu otvorů apod. (obr. 6). Uživatel objektu nechával opakovaně zapravovat trhliny malířskými metodami, avšak neúspěšně a trhliny se v příčkách objevují znovu a znovu.

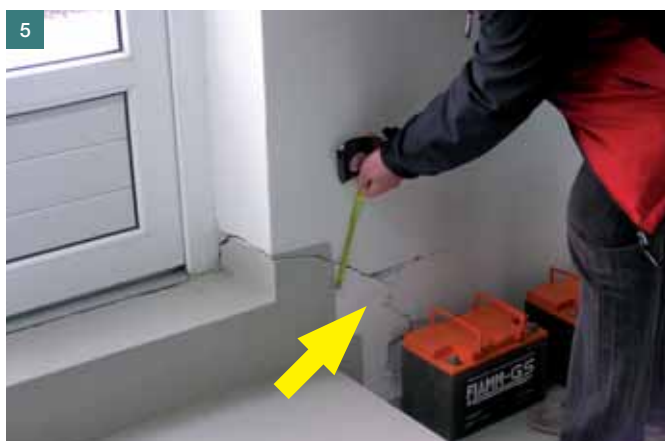
Obr. 5 Trhlina ve stěně v místě obráceného stropního průvlaku ■  
Fig. 5 Crack in the wall in the location of reversed floor girder

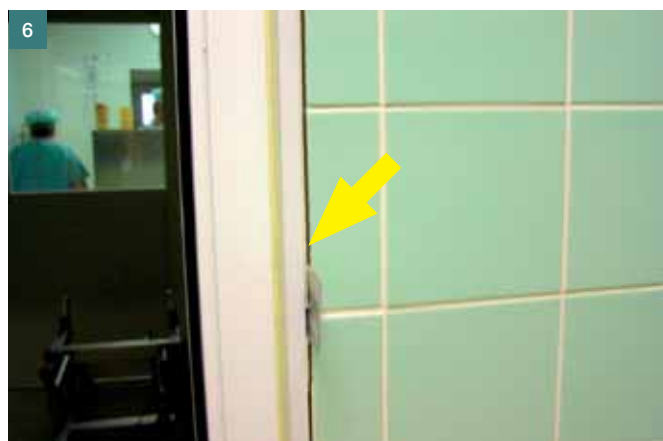
Obr. 6 Trhliny u dveřních zárubní ■ Fig. 6 Cracks at the doorframe
