REKONSTRUKCE MOSTU PŘES OHŘI U ZÁLUŽIC ■ RECONSTRUCTION OF CONCRETE BRIDGE ACROSS THE RIVER OHŘE NEAR ZÁLUŽICE

Článek popisuje rekonstrukci železobetonového silničního mostu přes řeku Ohři u Zálužic nedaleko Žatce. Rekonstrukce zahrnovala kompletní sanaci betonů, zesílení táhla oblouku karbonovými lamelami, zesílení závěsů oblouku předpjatými kabely bez soudržnosti, zvýšení únosnosti mostovky spřaženou deskou a výměnu mostního příslušenství. Stavba získala ocenění Sanační dílo roku 2010, které jí bylo uděleno v květnu na konferenci Sanace 2011 v Brně (pozn. redakce). ■ The article informs about the reconstruction of the concrete bridge across the river Ohře near Zálužice. The reconstruction included total restoration of concrete, reinforcement of the tie-rod with carbon lamellas, reinforcement of vertical ties with external prestressed cables, increase of load capacity of bridge deck using a composite deck and replacement of bridge equipment. The construction work was awarded the title "Repair project of the year 2010" on The XXI international symposium Repair 2011 (note of the editor's office).

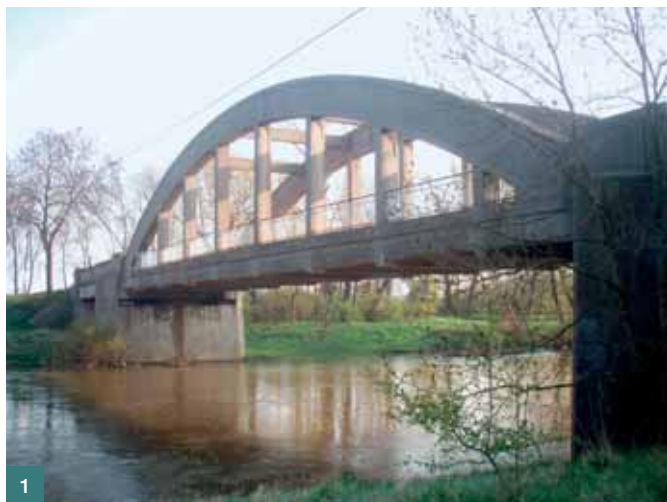
Stav mostních objektů ev. č. 22535-1 a 22535-2, které převádějí silnici III. třídy nad soutokem řek Ohře a Blšanka u Zálužic nedaleko Žatce, byl nevyhovující. Mosty se vyznačovaly řadou poruch, které vážně omezovaly silniční dopravu. Po poslední prohlídce byly zařazeny do stupně VI – velmi špatný. Proto se vlastník objektů – Ústecký kraj – rozhodl pro jejich rekonstrukci. Příspěvek se věnuje rekonstrukci mostního objektu ev. č. 22535-2 Zálužice.

Obr. 1 Most před rekonstrukcí ■ Fig. 1 Global view of the Zálužice bridge before the reconstruction

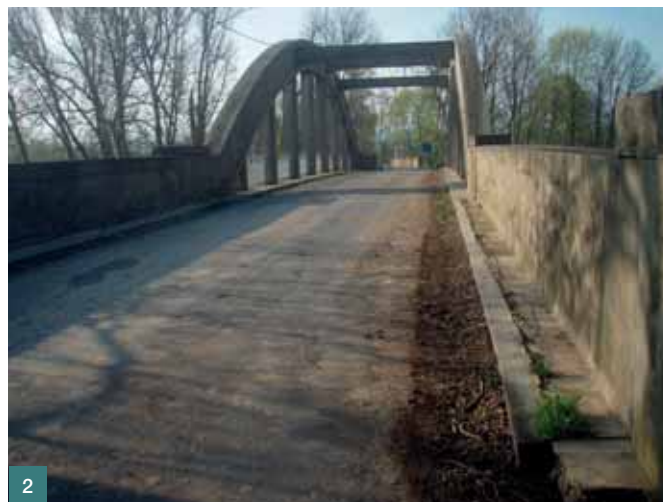
- Konstrukce nevykazují zjevné narušení statické funkce, jako jsou nadměrné deformace, velké trhliny, drčení betonu, přetržená výztuž atd.
- Most má nefunkční dilatace a hydroizolace. To umožňuje zatékání vody a vnikání vlhkosti do nosné konstrukce mostu a na jeho spodní stavbu.
- Hlavní i rozdělovací výztuž železobetonových prvků již není dostatečně chráněna krytím betonu a jeho pasivační schopností. Krytí výztuže se pohybuje v rozmezí 0 až 40 mm, přičemž hloubka karbonatice je na úrovni 20 až 50 mm.
- U spodní stavby se hloubka karbonatice pohybuje ve větším rozmezí 10 až 85 mm.
- Pevnost betonu spodní stavby je na úrovni cca B15, železobetonové nosné konstrukce B25 až B30.

Obr. 2 Pohled na mostovku ■ Fig. 2 Original condition of the bridge deck

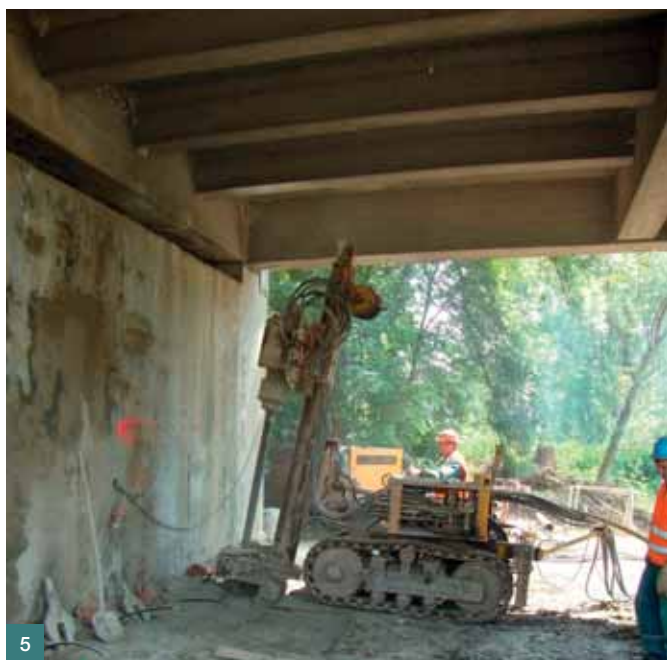
Základy z hlediska únosnosti základové půdy vyhovují a vzhledem k hloubce založení nejsou ohroženy podemletím. Problematická byla hlavně kvalita betonů v základech a z toho plynula obava, že degradace betonů bude postupovat.

Obr. 5 Zesílení podloží spodní stavby (opěry, pilíře) ■ Fig. 5 Improving the foundation conditions of the substructure (abutments, piers)

Bylo provedeno opětovné zmonolitnění základů klasickou injektáží stabilizovanou cementovou suspenzí prostřednictvím ocelových manžetových trubek s roztečí vrťů 1 x 1 m až 1,4 x 1,4 m. Vrtly byly zataženy cca 1,5 m pod základovou spáru podpěry. Výsledkem je vyplnění dutin a poruch v betonovém základu a proinjektování štěrkopísků v základové spáře. Ocelové injekční trubky byly ve vrtech ponechány a zality cementovou zálivkou.

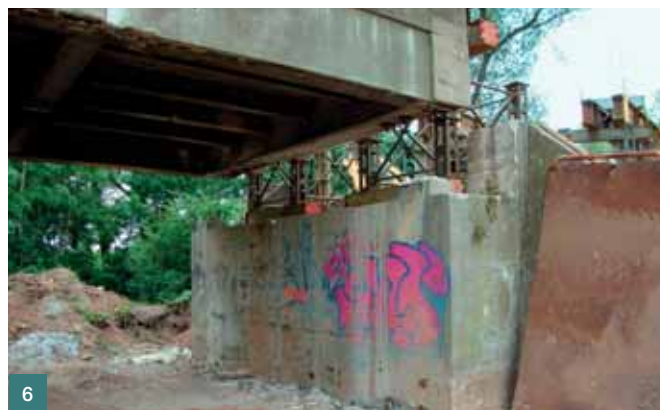
Obr. 6 Zvedání nosné konstrukce ■ Fig. 6 Elevation of the superstructure of the bridge

Pro zvedání nosné konstrukce 1. a 3. pole byla použita konstrukce pro zvedání shora se zdvihem až 1,4 m. Tato konstrukce byla v příčném směru rozdělena na dvě identické, na sobě nezávislé části. Tvořily jí dvě dvojice nosníků ŽTM30 délky 21 m, uložené na bárkách z konstrukce Pižmo a pomocí tyčí Dywidag a hydraulických lisů Enerpac byly nosné konstrukce vyzdviženy. Bárky byly situovány za opěrami a umožnily stavební práce na úložných prazích opěr a pilířů pod zvednutým mostem.

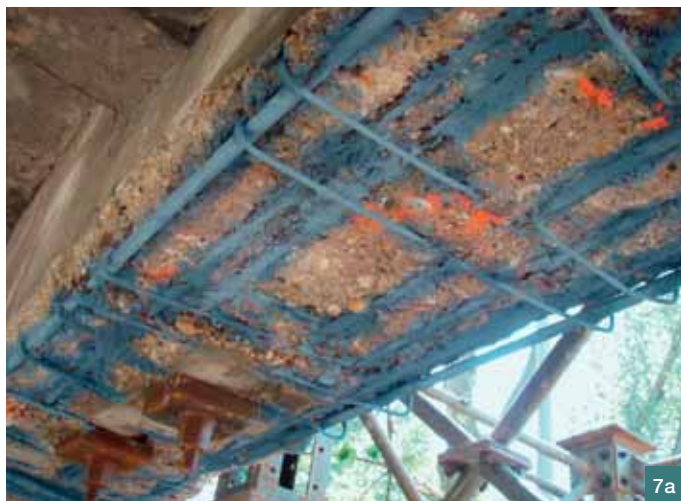
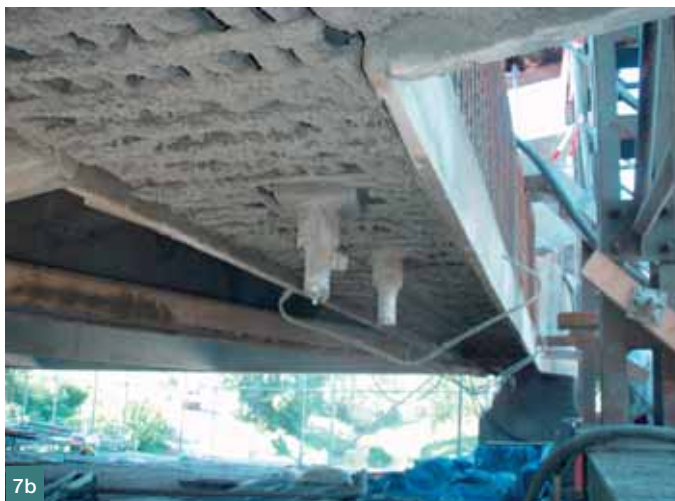
Obr. 7a, b Zesílení a sanace nadpodporových příčníků ■
Fig 7a, b Reinforcement and restoration of the end crossbeams

Po zvednutí mostních polí byla odhalena místa na nosné konstrukci, dříve nepřístupná, zejména čela a úložné plochy nadpodporových příčníků, kde byl zjištěn značný rozsah hloubkové koroze betonu a narušení betonářské výztuže. Jejich sanace obsahovala navíc doplnění betonářské výztuže a namísto sanačních malt byl použit stříkaný torkretový beton Duriment TB/U/SpC (pro suchý způsob stříkání s dopravou řídkého proudu směsí) v tloušťce 50 mm na svislých a 80 mm na vodorovných plochách, s finální úpravou stěrku Planitop 540 v tloušťce 2 až 3 mm (vyhlazovací stěrka na bázi cementových pojiv v tloušťkách vrstvy do 3 mm, pro konečnou úpravu vyzrálých podkladů z omítek a betonu).

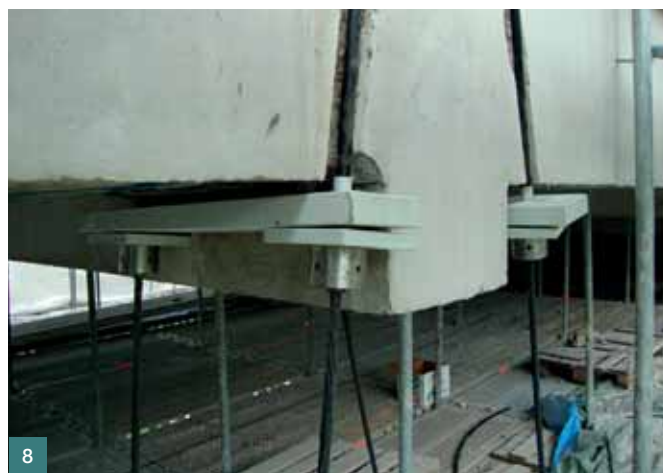
Obr. 8 Zesílení závěsů oblouku – dolní kotvení ■
Fig. 8 Reinforcement of the arch ties – lower anchors

Na horním pasu oblouku a v podhledu hlavního podélného trámu jsou v místech vyústění kabelových tras provedena v krycí vrstvě betonu vybrání, do kterých jsou osazeny ocelové převázky, jež zajišťují kotvení předepnutých kabelů.

Pro dodatečné předpětí byl zvolen předpínací systém Dywidag – lana Monostrand St 1570/1770 $\varnothing 15,7$ mm. Kotvení je na obou koncích zajištěno pomocí bezpokoluzových jednolanových kotev (spodní kotva je nenapínaná, horní napínaná). Předpínání probíhalo ve dvou etapách:

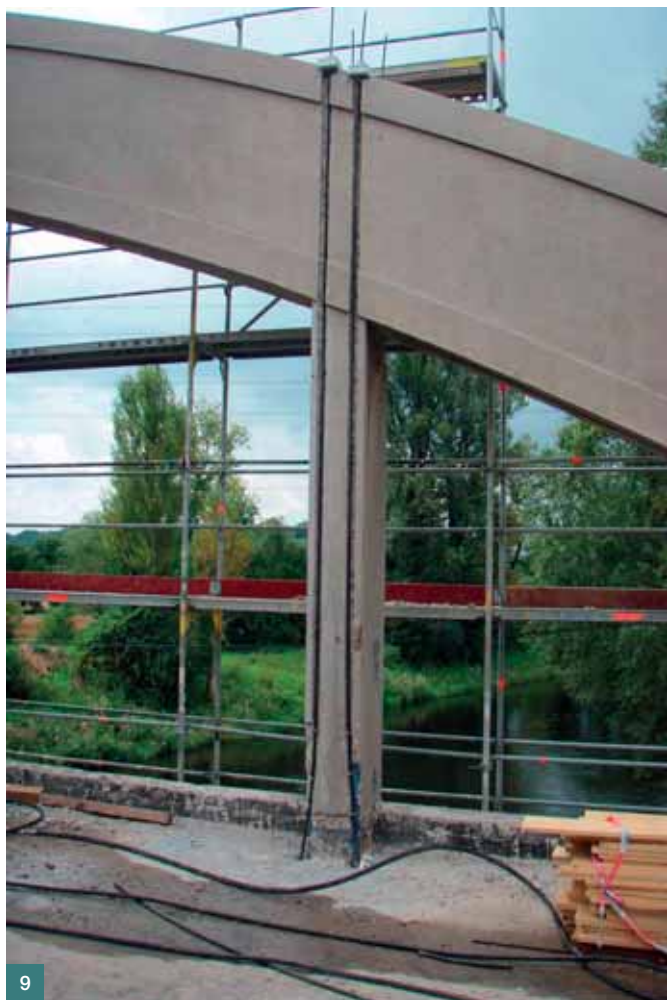
Obr. 9 Zesílení závěsů oblouku – volné kabely monostrand ■
Fig. 9 Reinforcement of the arch ties – external prestressed unbonded cables monostrand

Zesílení každého ze závěsů oblouku je provedeno pomocí čtyř kusů dodatečně předpjatých kabelů. Nejprve bylo nutné připravit kabelovou trasu vysekáním drážky v krycí vrstvě betonu, poté se do ní vložil kabel a po zakotvení na obou stra-

V 1. etapě byla nesoudržná lana předepnuta na 10 % výsledného kotevního napětí. Poté došlo k vyplnění kabelové trasy hrubou sanační maltou. V místě změny křivosti kabelů v dolní části závěsu nad mostovkou je závěs v šířce 0,5 m navíc zesílen ovinutím tkaniny z uhlíkových vláken Carbofree 300 HS.

Ve 2. etapě byla lana předepnuta na 100 % výsledného kotevního napětí 1 000 MPa (kotevní síla v jednom lanu činí 150 kN).

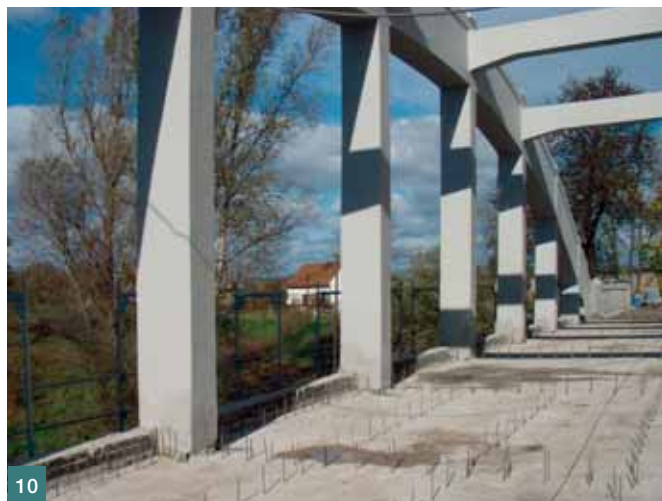
Obr. 10 Zesílení mostovky – spřahující trny z betonářské výztuže ■
Fig. 10 Reinforcement of the bridge deck – steel reinforcement shear connectors

Na očištěný povrch mostovky je nabetonována železobetonová deska proměnné tloušťky, která je se stávající konstrukcí spřažena vlepenou výztuží. Výsledný povrch betonové desky má střešovitý příčný sklon 2,5 % pod vozovkou, resp. 2 % pod chodníky. Také v podélném směru je deska vypádována od osy mostu směrem k opěrám, 1 až 1,5 %.

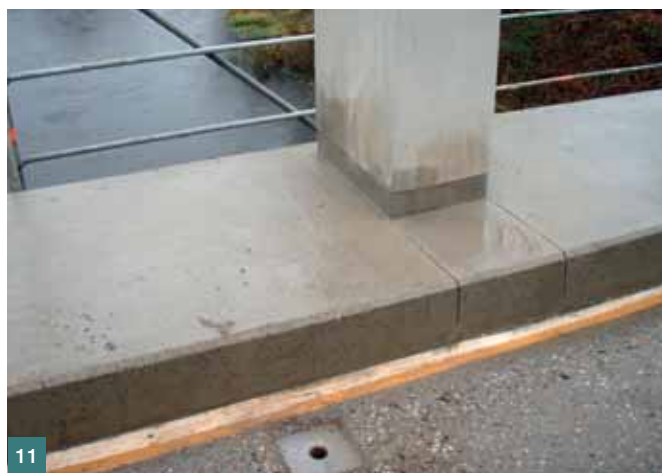
Obr. 11 Nové chodníky ■ Fig. 11 New pathways

Chodníky a římsy jsou monolitické železobetonové, jejich šířka se liší v závislosti na mostním poli. V 1. a 3. poli je šířka levého i pravého chodníku 0,525 m. Ve 2. poli se tato šířka pohybuje od 0,525 m (část bezprostředně navazující na parapetní pole a v místě závěsů) do 1,25 m (v místě mezi závěsy oblouku). Výška obrubníku nad povrchem vozovky je 0,15 m, příčný sklon horního povrchu chodníků směrem k vozovce je 2 %.

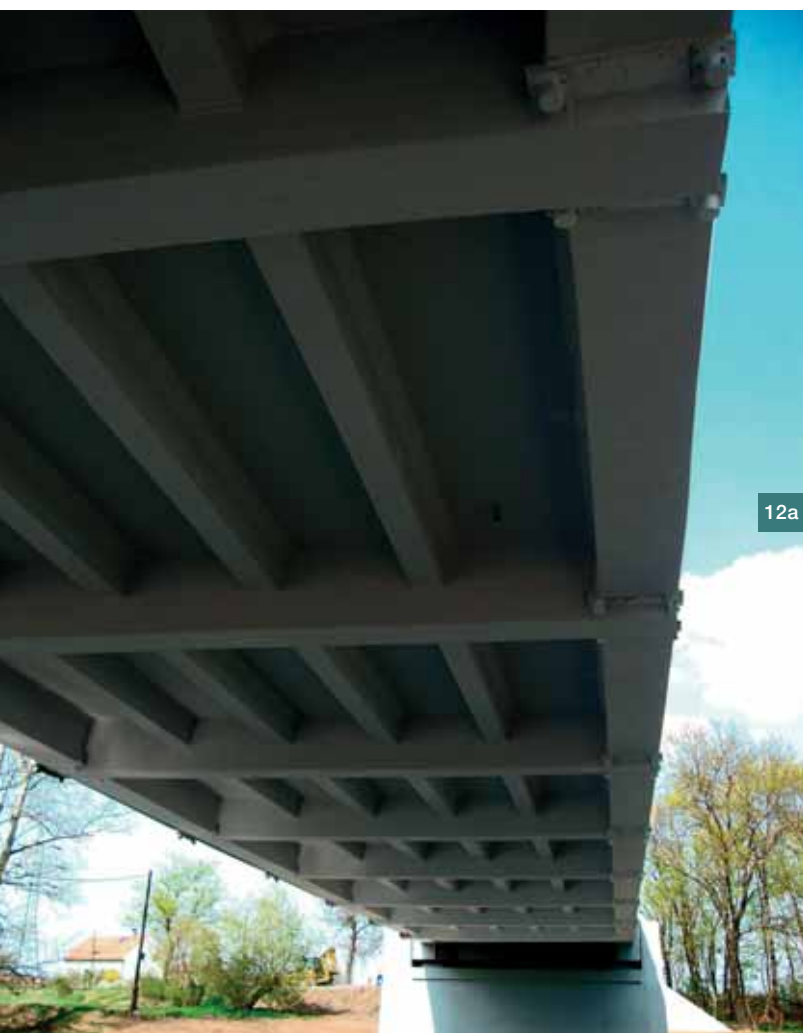
12a

Obr. 12 Most po rekonstrukci, a) podhled mostu, b) pohled na střední pole, c) pohled na mostovku ■
 Fig. 12 Bridge after the reconstruction, a) view from below the bridge, b) view of the middle span, c) view of the bridge deck
