# PORUCHY BETONOVÝCH KONSTRUKCÍ V TUNELOVÝCH STAVBÁCH

## ■ FAILURES OF CONCRETE STRUCTURES IN TUNNELS

Jiří Svoboda, Vojtěch Sedmidubský

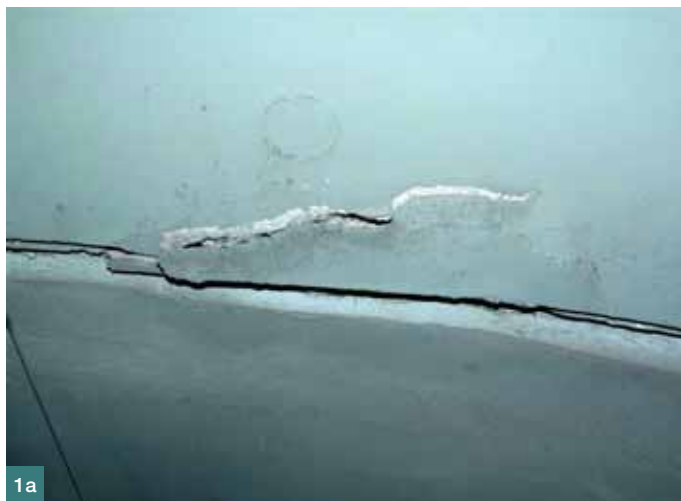
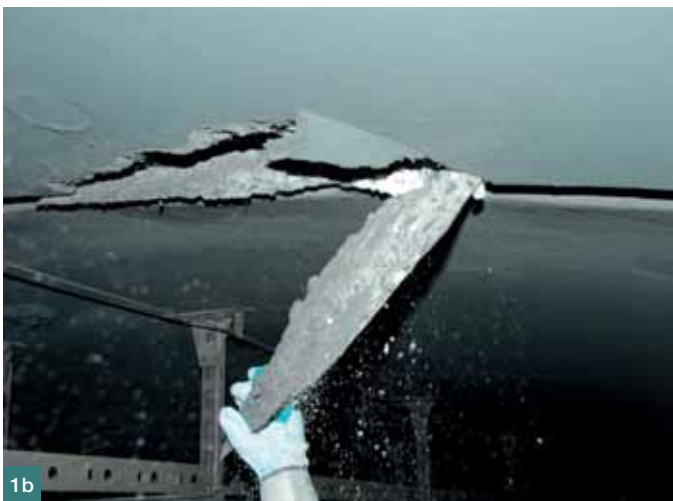
Jedná se zejména o poruchy definitivního betonového ostění a to jak vyztuženého, tak nevyztuženého. Dochází k odlamování, zejména ve vrcholové partii ostění, relativně velkých kusů betonu (o váze i několika kg, obr. 1 a 2). Nejdříve vznikne vedle kontaktní spáry mezi bloky trhlina, která se postupně rozšiřuje, až dojde k uvolnění betonu. Tento uvolněný kus je třeba včas odhalit.

Příčiny jsou různé – špatný pohyb betonářské formy při odbedňování, tepelná roztažnost či smrštění betonu, pohyb bloků mezi sebou. Přesné příčiny zatím nejsou známy. V současné době je problematika předmětem zkoumání specialistů vysoké školy VUT Brno. Tato poškození byla zaznamenána již ve čtyřech silničních dálničních tunelech v České republice. Častější poško-

zení tohoto typu bylo nalezeno v hloubených částech tunelů. Za předpokládanou příčinu vzniku těchto poruch se považují pohyby jednotlivých bloků definitivního ostění a to převážně vlivem změny teploty konstrukce. Běžně je v tunelech během roku naměřena teplota vnitřní obezdívky +/-15 °C. Při změně teploty o 5 °C dochází k pohybu bloku délky 12m ve spáře cca o 1,4mm. U hloubených částí tunelu pravděpodobně navíc dochází k dotváření ostění a ke konsolidaci zásypů.

Obr. 1 Příklad uvolňování úlomků betonu z tunelového ostění ■ Fig. 1 Example of releasing fragments of concrete tunnel lining

Základní koncepční ochranou tohoto poškození je realizovat všechny kontaktní spáry jako dilatační s vložkou anebo je dodatečně prořezávat, podobně jako u betonových vozovek. U spár, které byly provedeny jako dilatační, nebylo dosud opadávání úlomků pozorováno.

Poškození lze snadno odhalit poklepením na obezdívku. V rámci hlavních prohlídek je třeba kontrolovat ostění zejména nad dopravními pruhy z vysokozdvíhací plošiny. Proto se doporučuje nenatírat horní část profilu tunelu žádným sjednocujícím nátěrem, aby bylo možno kritické místo snadno odhalit a uvolněný beton ihned odstranit.

Možností sanace problémových spár je dodatečné proříznutí spáry diamantovým kotoučem rozbrušovací pily do hloubky cca 80 až 100mm (šířka kotouče v rozmezí 6 až 8 mm). Pro vyloučení možnosti pádu úlomků betonu na vozovku může být také použit pojistný zabezpečovací plech, který zakryje danou spáru. Jedná se o nerezový plech tloušťky cca 1mm, který je na jedné straně napevno uchyten pomocí kotev do vlastního ostění

a na druhé straně je použito uchycení umožňující dilatační pohyb.

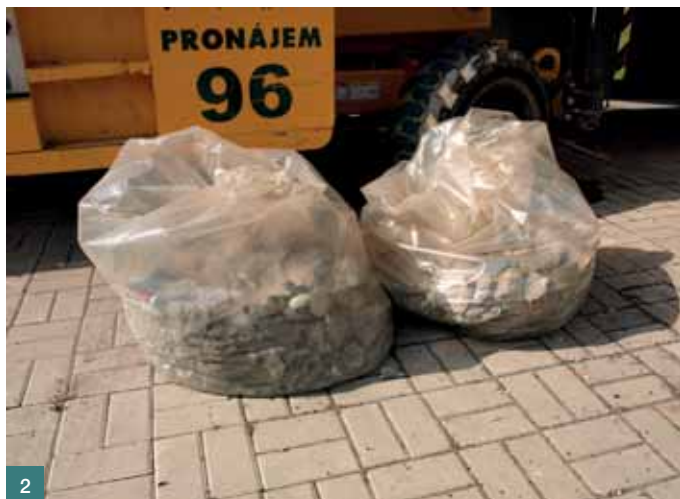
Obr. 2 Množství odstraněných úlomků z betonového ostění v 2 km dlouhém tunelu ■ Fig. 2 Number of removed fragments of concrete tunnel lining in a 2 km long tunnel

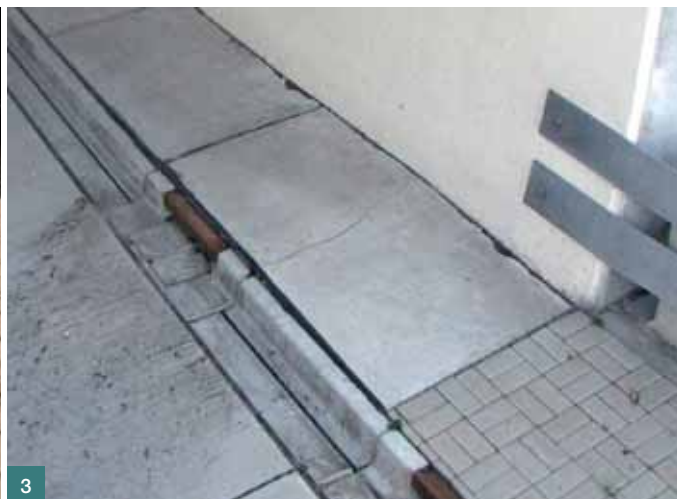
Druhotné trhliny vzniklé v chodníku (obr. 3) není třeba složitě sanovat. Stačí je pouze odborně uzavřít. Důležité ale je, aby chodník včetně kabelových poklopů měl příslušnou únosnost, neboť během mimořádných událostí po něm mohou přejet nákladní vozidla. Poruchy jsou často způsobeny nedostatečnými dilatačními spárami zejména na portálech, kde dochází i k jeho zvednutí. Pak chodník musí být vybourán a nově vybetonován.

Obr. 3 Trhлина v chodníku způsobená omezením dilatačních pohybů ■ Fig. 3 Crack in pavement caused by constraint of expansion moves

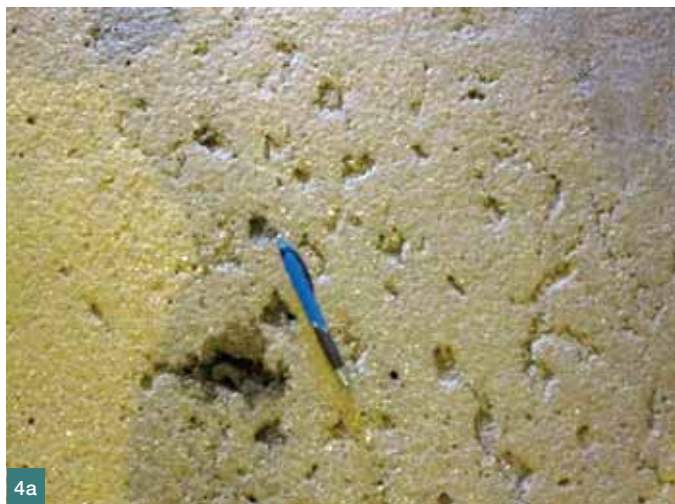
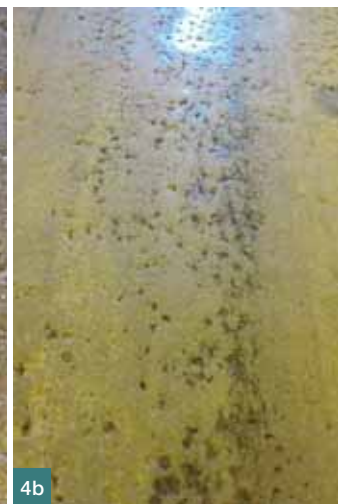
Obr. 4 Degradace vozovky v místě, kde bylo použito brokování, a) detail, b) koncentrace prohlubní v podélném pásu ■ Fig. 4 Degradation of the road surface where blasting was used, a) detail, b) concentration of hollows in the longitudinal belt

V minulosti se provádělo zdrsnění povrchu betonové vozovky v tunelu pomocí brokování (obr. 4). Užívání této úpravy povrchu se však po vyhodnocení více než čtyřletého provozu v tunelu již nedoporučuje. Postupem času totiž dochází ke značné nehomogenitě povrchu, vzniká intenzivní rozsah povrchových kaveren a prohlubní, které se koncentrují do podélných pasů ve směru provádění brokování. Porušení povrchu brokováním způsobí rychlejší degradaci povrchu vozovek.

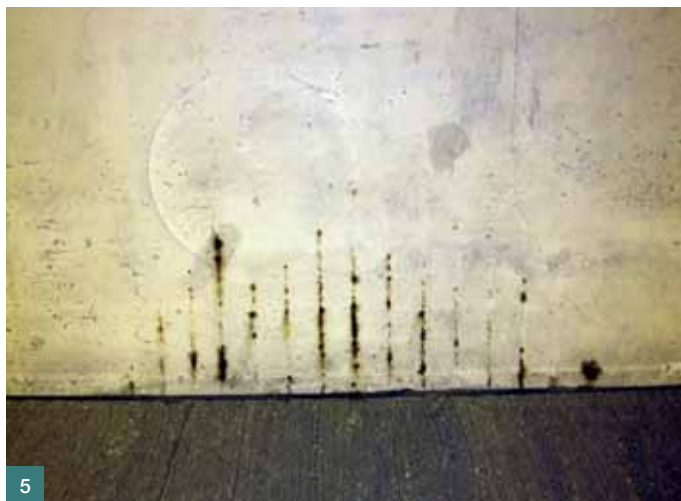
Nedostatečné krytí výztuže se vizuálně projevuje rezavými skvrnami (obr. 5). Malé otvory doporučujeme neopravovat. Jedná se o spadlé vázací dráty, různé hmoždinky apod. Případná nová plomba „malého rozsahu“ snadno rychle odpadne. Obdobně i stěrkováání daného místa je velmi problematické.

Obr. 5 Nedostatečné krytí výztuže ■ Fig. 5 Insufficient cover of steel reinforcement

Sanovat se doporučují pouze větší místa a to tak, že okraje sanačních oprav jsou prováděny do zařutého definitivního betonového ostě-

ní v tloušťce min. 10mm. Okraje plomby se nesmí provádět do „ztracena“. Vlastní sanace se smí provádět pouze schválenými sanačními hmotami, při větší tloušťce vyztužené příkotvenou nerezovou sítí. V předstihu musí proběhnout veškeré zkoušky materiálů, zejména odtrhové zkoušky. Na tyto opravy je nutné připravit podrobný TePř.

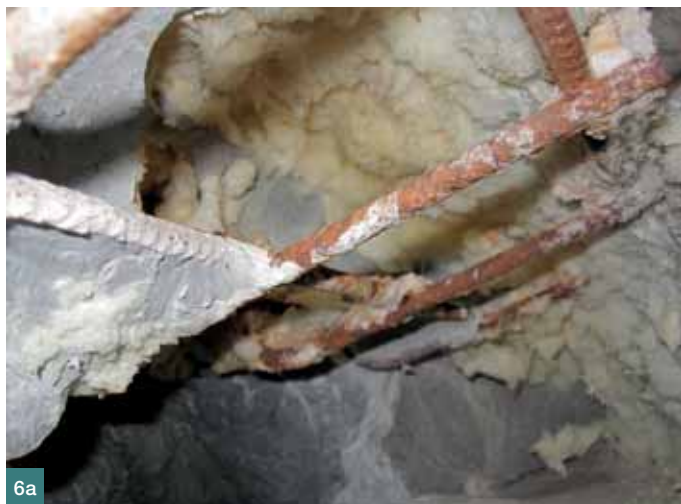
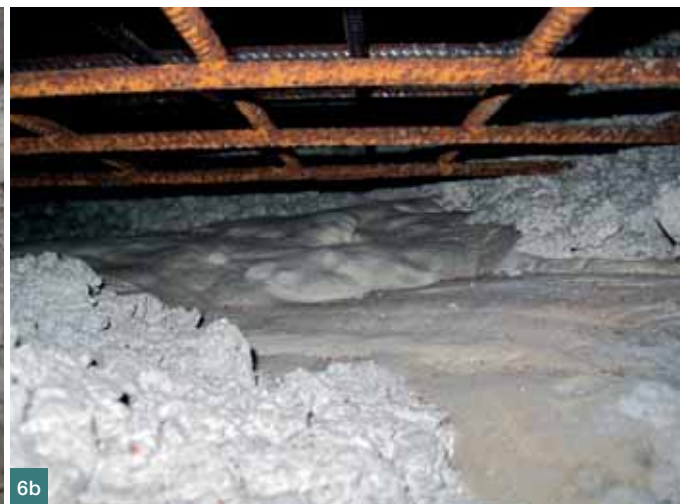
Obr. 6 Kaverny v betonovém ostění, a, b ■ Fig. 6 Caverns in the concrete tunnel lining, a, b

V nejhorších případech dosahují kaverny vzniklé při betonáži „z kopce“ natolik velkých rozměrů, že dosahují až k výztuži (obr. 6). Ta by v agresivním

prostředí bez včasné provedené sanace rychle degradovala, což by mělo zásadní vliv na snížení trvanlivosti díla.

Při realizaci betonového monolitického ostění tunelu, zejména při betonáži „z kopce“, dochází k tomu, že část vrchlíku se nepodaří řádně probetonovat a následně ani doinjektovat. Vznikají zde volné prostory, které se dají snadno zjistit poklepem tesařského kladiva na ostění. Prostory je nutné dodatečně vyplnit a přejektovat. Obdobné prostory vznikají při používání různých těsnících a sanačních pěn, jejichž přebytky nejsou včas neodstraněny. Tyto poruchy vznikají především nedostatečnou kontrolní činností všech účastníků výstavby.
