TRVANLIVOST A MOŽNOSTI OPRAV STÁVAJÍCÍCH BETONOVÝCH FASÁD ■ DURABILITY PROPERTIES AND REPAIR POSSIBILITIES OF EXISTING CONCRETE FACADES

Jukka Lahdensivu

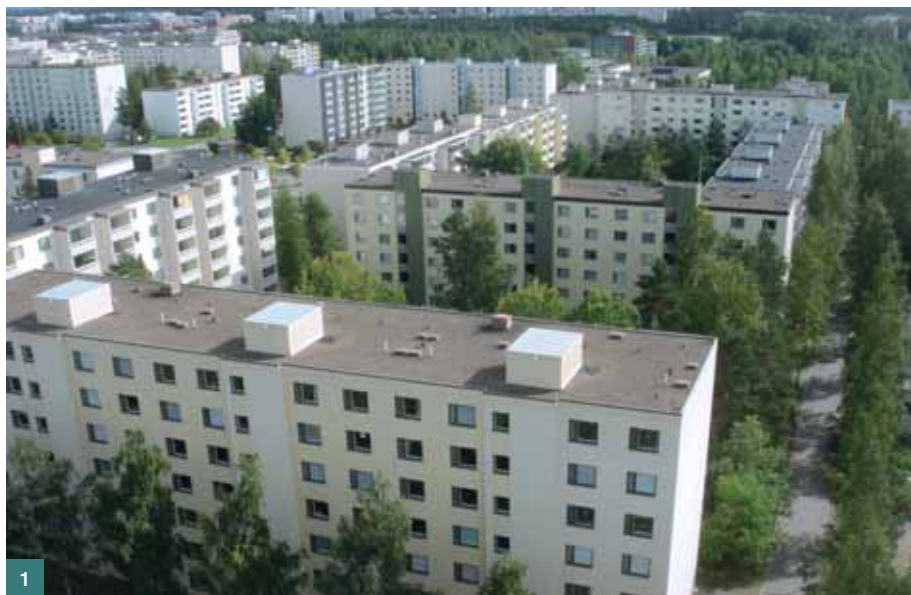
Obr. 1 Hervanta, předměstí finského Tampere postavené převážně v 70. letech a počátkem 80. let 20. století ■ Fig. 1 Hervanta suburban area in Tampere, Finland, built mostly in the 1970's and early 80's.

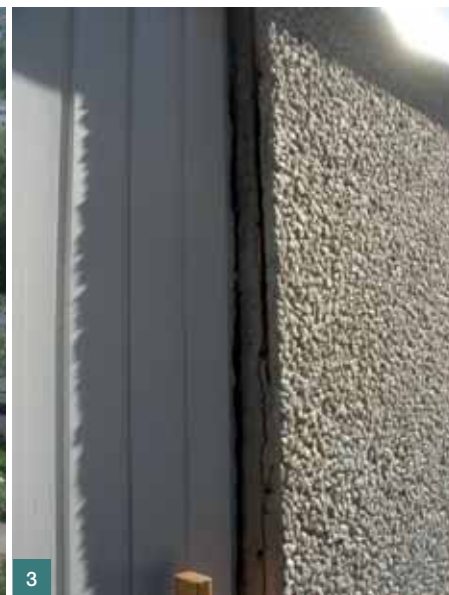
Obr. 3 Místní poškození fasádního panelu korozí okrajového výztužného prutu způsobenou karbonatací betonu a malou tloušťkou krycí vrstvy výztuže ■ Fig. 3 Local corrosion damage in edge bar caused by carbonati

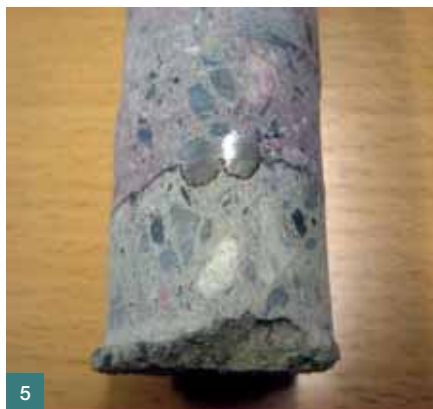
Obr. 5 Karbonatace zasáhla velkou část výztuže, přesto je poškození korozí výztuže viditelné pouze zřídka ■ Fig. 5 Carbonation has achieved reinforcement widely. Despite of that wide spread visual corrosion damage is rather rare

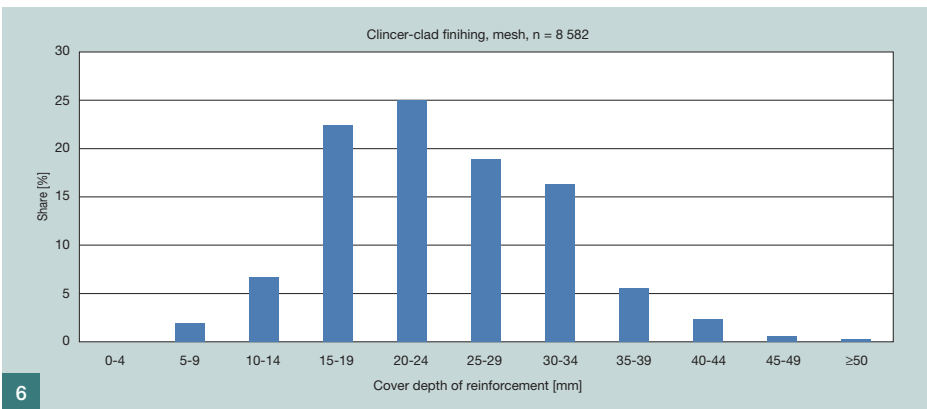
Obr. 6 Příklad rozdělení četnosti různých tloušťek krycí vrstvy výztuže na panelech s cihelným obkladem ($n = 8\ 582$ měření) ■ Fig. 6 Example of distribution of cover depths in clinker clad panels ($n = 8\ 582$ measurements)

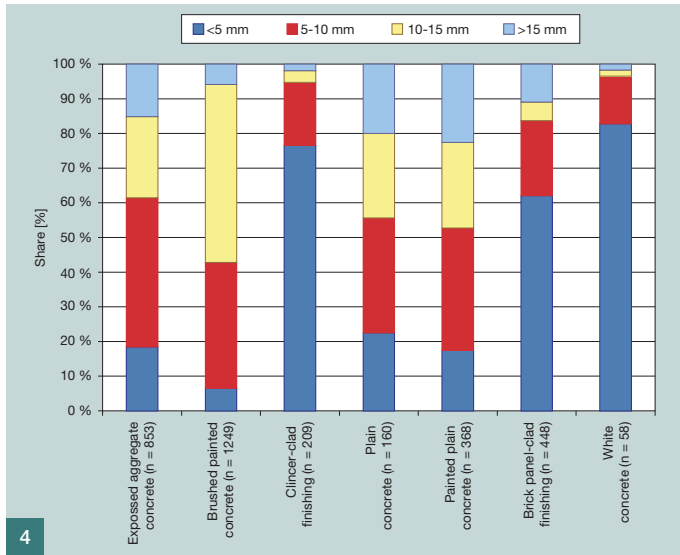
Obr. 4 Podíl průměrné hloubky karbonatace betonu při různých typech povrchů fasádních panelů ($n = 3\ 345$ vzorků) ■ Fig. 4 Share of average carbonation depth in different surface types ($n = 3\ 345$ samples)

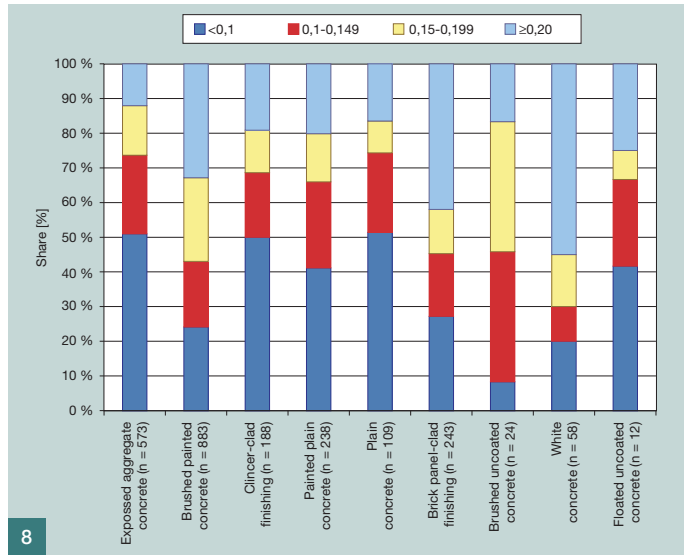
Obr. 8 Rozdělení poměrů množství pórů v povrchových vrstvách fasádních panelů s různou povrchovou úpravou ($n = 2\ 310$ vzorků) ■ Fig. 8 The distribution of protective pore ratio in different surface finishing of concrete panels ($n = 2\ 310$ samples)

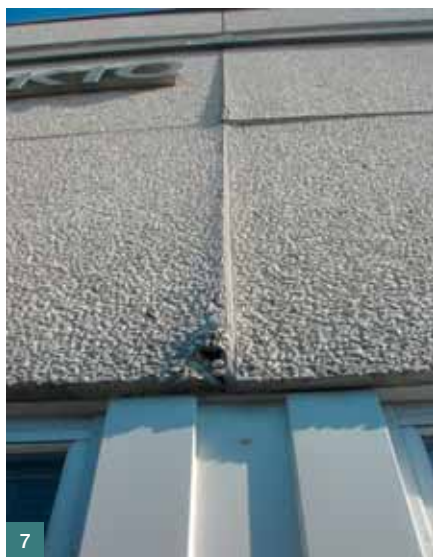
Obr. 7 Pokročilé poškození rohu fasádního panelu mrazem ■ Fig. 7 Far advanced frost attack curls the edge of a facade panel

Základní myšlenkou místní opravy v případě poškození betonu mrazem je odstranění poškozeného betonu a nahrazení v celém odstraněném objemu novým materiálem. Lze použít monolitický nebo stříkaný beton, případně speciální vysprávkové malty. Povrch opravované plochy by měl být upraven vhodným postupem v souladu s okolní stávající plochou fasády. V případě na-
