ZHODNOCENÍ OPRAV PLEČNIKOVY LÁVKY NA PRAŽSKÉM HRADĚ ■ ASSESMENT OF RECONSTRUCTION OF PLECNÍK'S FOOTBRIDGE AT PRAGUE CASTLE

Vítězslav Vacek, Milan Hrabánek,
 Jiří Kolísko

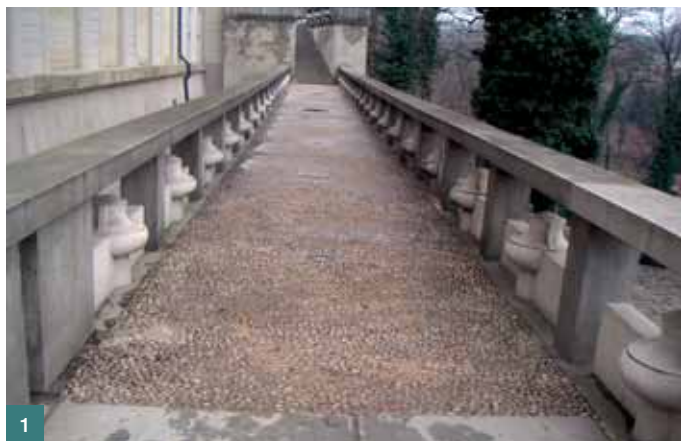
Typický vzhled Plečnikovy lávky dokumentují fotografie na obr. 1 a 2. Jedná se o snímky z podzimu 2005. Je na nich patrná devastace prosakující vodou, která po neúspěšné opravě z devadesátých let dál masivně pronikala do nosné konstrukce nefunkční hydroizolací mostovky a při zimních oblevách i z potrubí zamrzlého odvodňovacího systému.

Obr. 1 Celkový pohled na mostovku ■ Fig. 1 General view of the bridge deck, autumn 2005

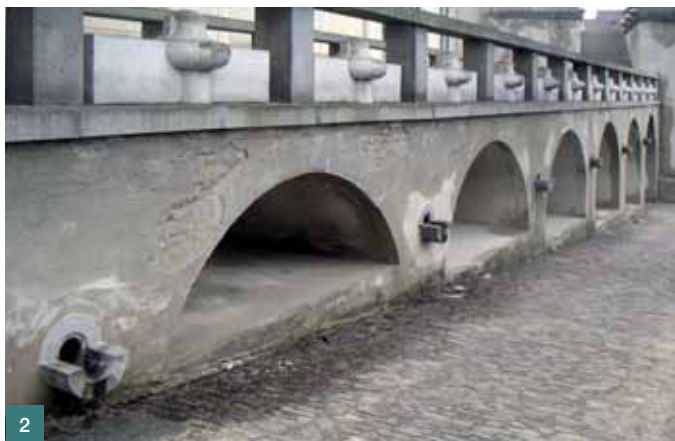
Obr. 2 Boční pohled na oblouky směrem k Jelenímu příkopu, zřetelné stopy průsaků vody a porušené omítky, dobře patrné kamenné chrliče ■ Fig. 2 Side view of the arches towards the Deer moat („Jelení příkop“), seepage of water and broken plaster, well visible stone gargoyles

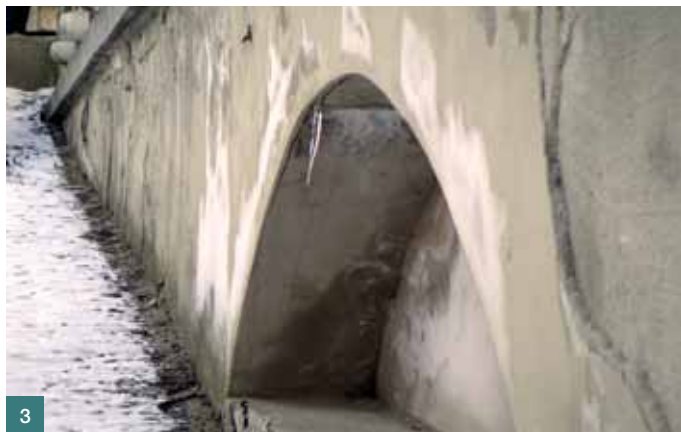
Na obr. 3 ze zimy 2005 je na narůstajícím rampouchu dobře vidět, jak nekompromisně si voda rází shora cestu pod odtrženou boční omítkou a vytváří četné mapy výluhových solí na jejím povrchu. Jedná se o stav cca devět let po neúspěšné celkové opravě.

Obr. 3 Stav v zimě 2005 ■ Fig. 3 Winter of 2005

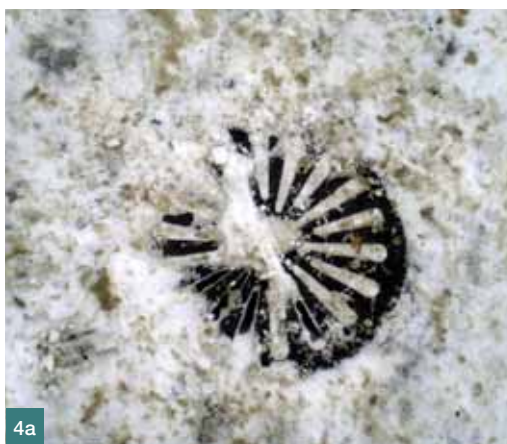
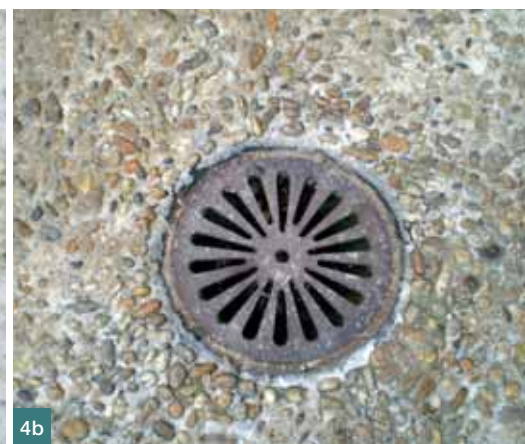
Obr. 4 a) Odtávání zašlapaného sněhu na mřížce jedné z vpustí hlavního traktu lávky, b) jedna z vpustí uklízeného příčného traktu
 ■ Fig. 4 a) Thaw of trample down snow on the grid of one of the inlets of the main wing of the footbridge, b) one of the inlets lateral tract being cleaned

I při mrazivém počasí a mechanickém ucpávání vtokových mřížek zašlapaným sněhem, zejména na neudržované hlavní části lávky, dokázal systém topných kabelů udržet v napojeném odpadním potrubí vyšší teplotu vzduchu, takže některé ze štěrbin kovové mříže byly vždy volné a námraza je nedokázala uzavřít a zabránit volnému odtoku vody z tajícího sněhu a ledu (obr. 4a, b).

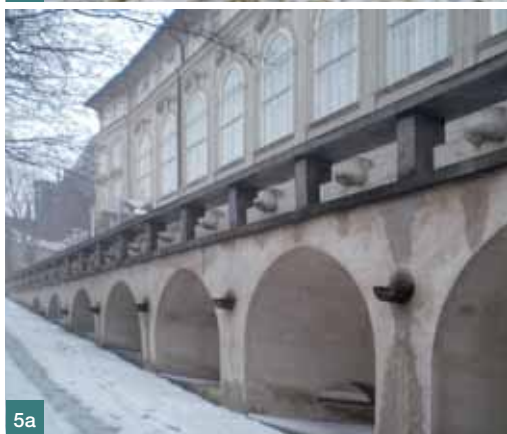
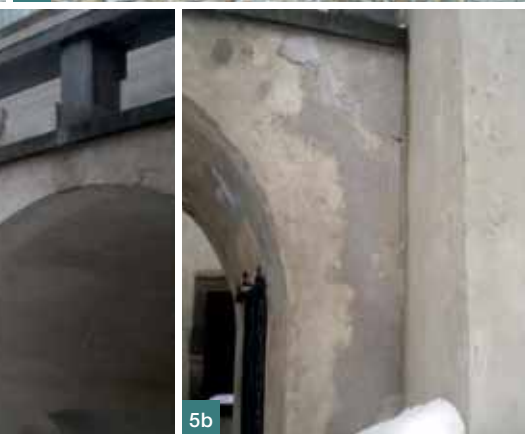
Obr. 5 Stav při oblevě 25. února 2013, a) viditelné mapy na omítce pod spárami kamenných prvků zábradlí a chrliči, odstřík u paty zdi je v této fázi tlumen vrstvou tajícího sněhu, b) zřetelné stopy promáčení konce lávky pod navazujícím schodištěm
 ■ Fig. 5 Situation at thaw on February 25th, 2013, a) visible maps on plaster under joints of stone elements of the balustrade and gargoyles, splash at the foot of the wall is dampened by the layer of melting snow, b) visible wet maps at the end of the footbridge staircase

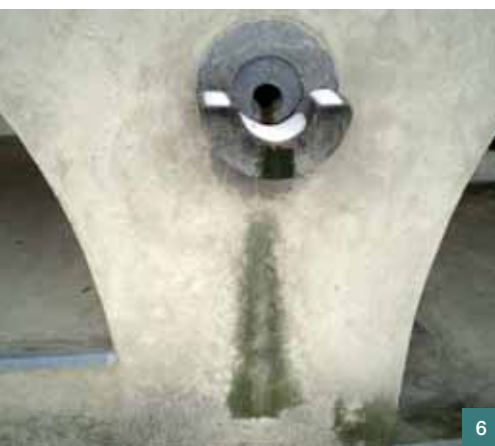
Obr. 6 Námraza na omítce stěny pod jedním z chrličů
 ■ Fig. 6 Icing on the wall plaster under one of the gargoyles

střídavých oblev namrzala kapající voda až na omítce pod chrličem (obr. 6).

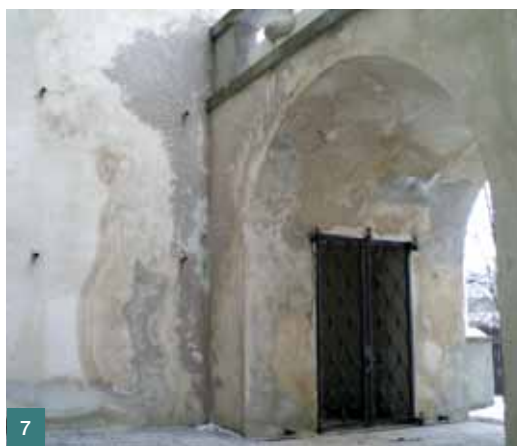
Obr. 7 Stopy průsaků pod navazujícím schodištěm
 ■ Fig. 7 Traces of water soaking under the staircase

Oprava hydroizolace schodiště bude jistě znamenat proveditelný, ale velký a náročný stavební zásah. Úkapy a stékající vodu bez radikálního zásahu do historicky chráněného vzhledu lávky odstranit nelze (od počátku chybné detaily), takže nezbyvá jiná možnost než použít sofistikovaný odolný materiál resp. sekundární ochranu definitivní omítky.

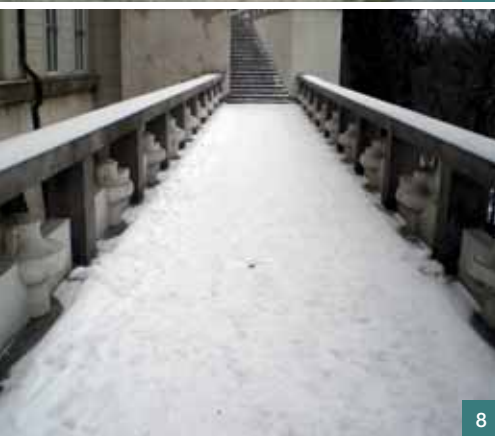
Obr. 8 Příval 200 mm nového sněhu 23. února 2013 na lávce
 ■ Fig. 8 Flurry of 20cm of new snow on the footbridge on February 23rd, 2013

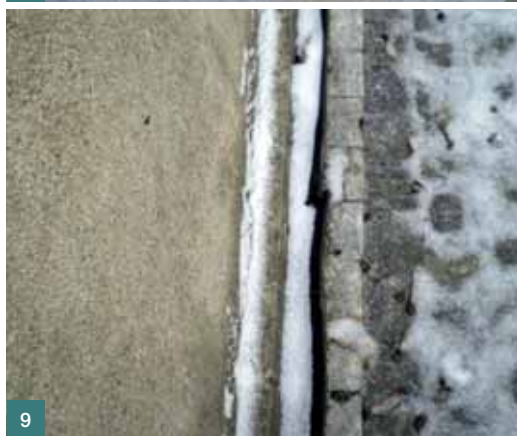
Kromě výše uvedeného je ovšem třeba připomenout i nevhodné detaily návaznosti příčného řezu souběžné rampy, odkapových desek pod chrliči nebo ukončení obvodu ležaté hydroizolace Severního dvorku (obr. 9), bez jejichž předchozí nápravy nebude mít definitivní omítky rovněž naději na přiměřenou životnost.

Obr. 9 Sníh za odchlípnutým okrajem příložky z asfaltového pásu u paty zdi Španělského sálu ■ Fig. 9 Snow behind a detached edge of the asphalt sheet at the foot of the wall of the Spanish hall

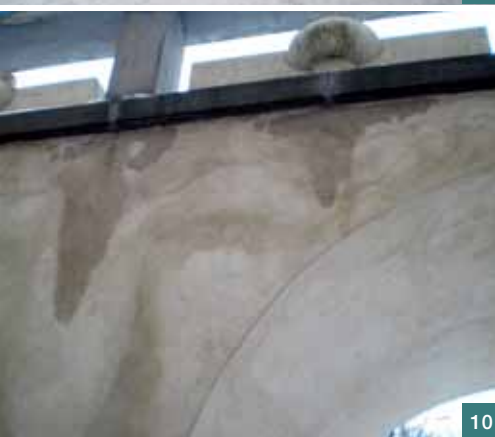
Obr. 10 Detail promáčení bočních omítek pod spárami kamenných prvků při oblevě 25. února 2013 ■ Fig. 10 Detail of wet lateral plaster under joints of stone elements at thaw, February 25th, 2013

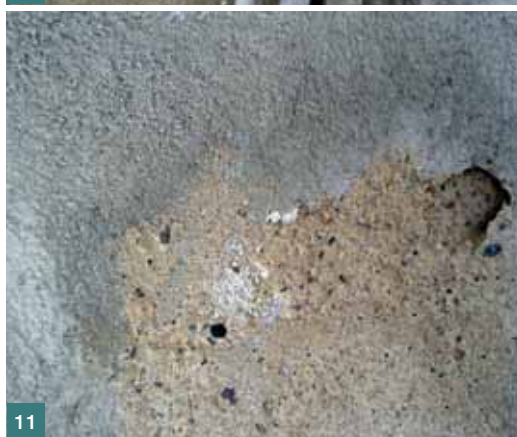
Obr. 11 Bližší pohled na rozpadající se obětovanou omítku v místě zatékání pod schody ■ Fig. 11 Closer look at the crumbling “sacrificed” plaster at point of leaking under the stairs

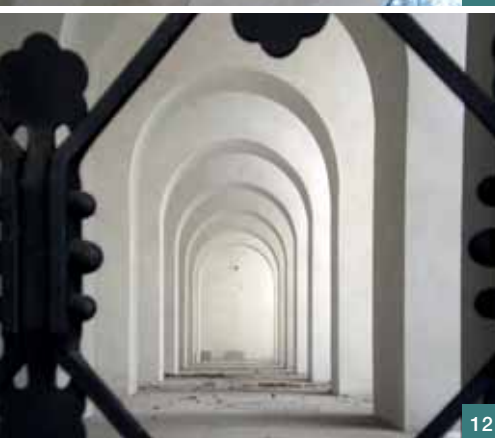
Obr. 12 Průhled mřížky do otevřeného někdejšího Háchova krytu bez viditelných stop zatékání ■ Fig. 12 View through the grille into the ex-President's Hácha open former air raid shelter with no visible traces of leaking

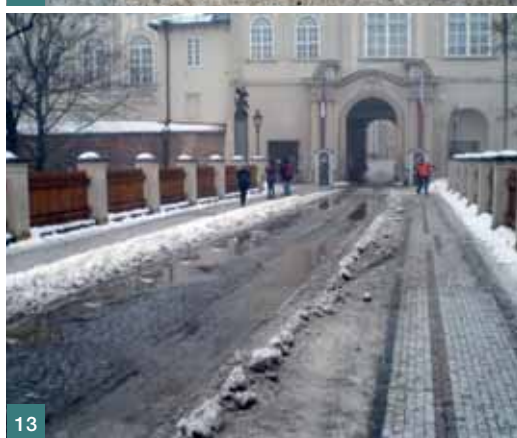
Obr. 13 V téže době stav nefunkčního odvodnění sousedního Prašného mostu s velkou louží přes většinu jeho délky ■ Fig. 13 Status of a non-functional drainage of the adjacent Dusty bridge with a big puddle over most of its length
