# PŘÍČINY STŘECHOVITÉHO ZDVIHU BETONOVÝCH DESEK KRYTU VOZOVKY DÁLNIC V ČR OD ROKU 2010 ■ CAUSE OF ROOF-LIKE LIFTING OF CONCRETE SLAB COVERS ON HIGHWAYS IN THE CZECH REPUBLIC SINCE 2010

Jan Hromádko

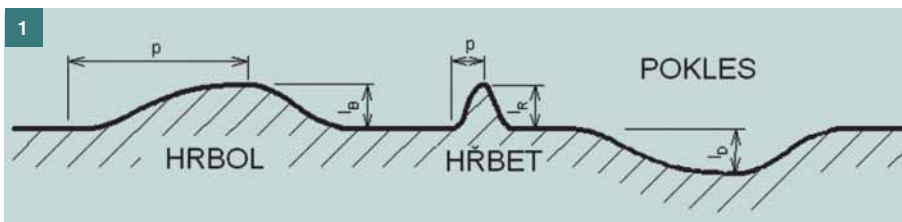
Obr. 1 Podélný profil vozovky vykazující výšku hřbetu  $I_B$ , hrbolu  $I_R$  a poklesu  $I_D$  ■  
Fig. 1 Longitudinal profile of the road showing the ridge height  $I_B$ , bump  $I_R$  and descent  $I_D$

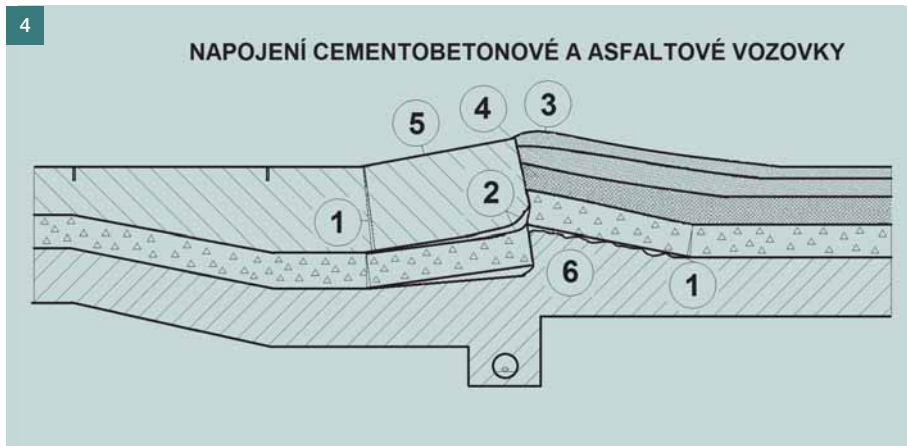
Obr. 4 Podélný řez v místě poruchy, 1 – trhliny ve zlomené CB desce, trhliny v zalomené vrstvě HGT, 2 – dutiny mezi CBK a HGT v důsledku posunu CB desky po klínové ploše, 3 – vrchol hrbolu v asfaltové části vozovky, 4 – chybějící poddajná vložka tloušťky 20 mm ve spáře na kontaktu CB/AB – chyba dodavatele a dozoru, 5 – skutečná tloušťka zesílené CB desky je pouze 280 mm (chybí 110 mm) – chyba dodavatele, 6 – vrstva kameniva stmelého hydraulickým pojivem se také vlivem vedra posunula, v obou částech vozovky není HGT navržena ve stejné výškové poloze – chyba projektanta ■

Fig. 4 Longitudinal section in the place of a failure, 1 – cracks in the broken concrete slab, cracks in a broken HGT layer, 2 – cavens between the concrete and HGT layer as a result of a shift of the concrete slab on the cuneal surface, 3 – top of the bump in the tar part of the road pavement, 4 – missing 20 mm thick flexible layer in the joint of CB/AB – supplier's and supervisor's error, 5 – the real thickness of the CB slab is only 280 mm (110 mm thinner) – supplier's error, 6 – the aggregate layer hydraulically bound moved due to hot weather – the HGT in both parts of the road has not been designed in the same location – fault of the designer

Jednou z možností je změna návrhu styku betonové a asfaltové vozovky, např. podle principu kotevního betonového prahu (obr. 37), který zasahuje do hloubky 0,8 m pod CB desku, tj. již do oblasti aktivní zóny zemního tělesa a konec CB pásu účinně kotví. Doposud používané kotvení konce betonového pásu proti posunu pouze pomocí zesílených koncových desek se jeví jako nedostatečné (obr. 3 a 4).

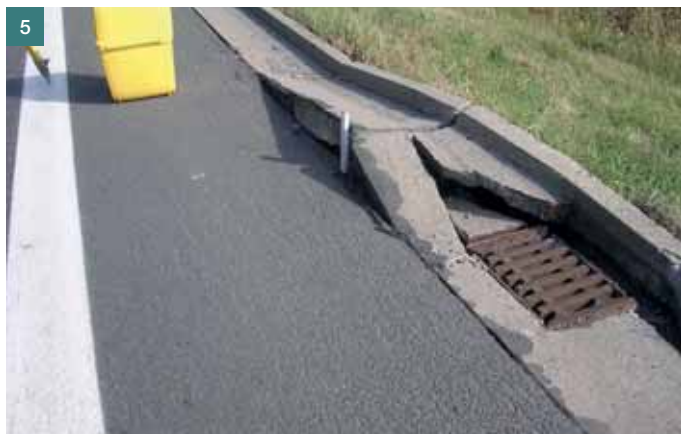
Pokud je tento proces extrémně rychlý a asfaltové vrstvy se při dané teplotě nestačí deformovat, může směrem vzhůru po zalomení vybočit část asfaltové vrstvy v podobě kry. Průvodním jevem bývá i vzájemný posun betonových pásů vozovky vůči sobě v podélné spáře u starších úseků bez vložených kotev podélné spáry. Poruchu CB krytu někdy doprovází výškové a směrové vybočení přilehlého betonového monolitického odvodňovacího rigolu nebo obrubníků (obr. 5).

Obr. 5 Porucha na D5 v km 122,045 L v roce 2010 ■ Fig. 5 Failure on the 122.045 L km of the D5 in 2010

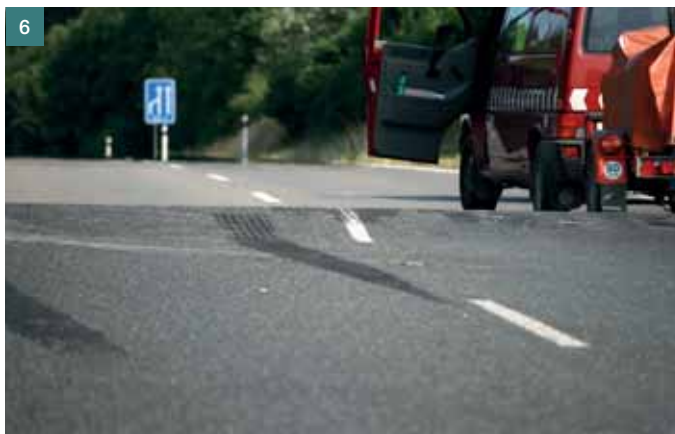
Obr. 6 Hrbol z pohledu řidiče na dálnici ■ Fig. 6 The bump from the drivers' view

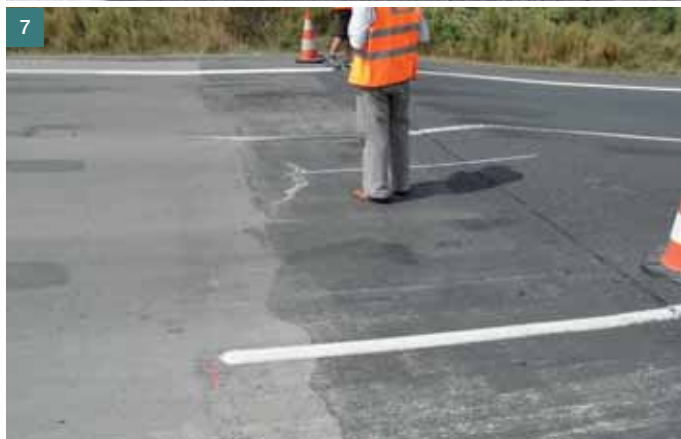
Obr. 7 Porucha na D5 v km 122,045 L v roce 2010 ■ Fig. 7 Failure on the 122.045 L km of the D5 in 2010

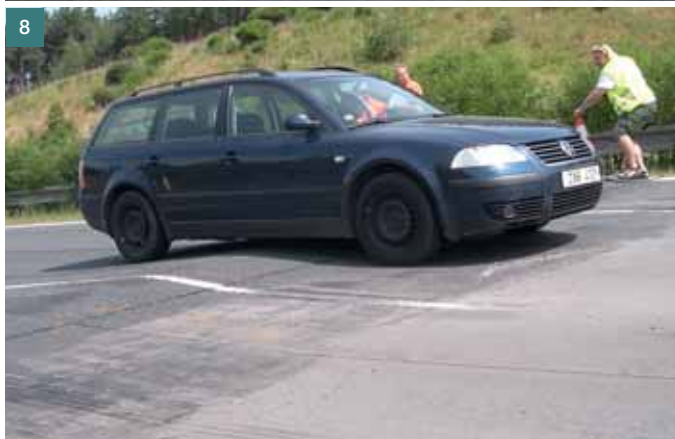
Obr. 8 Porucha na D5 v km 122,045 L v roce 2010 ■ Fig. 8 Failure on the 122.045 L km of the D5 in 2010

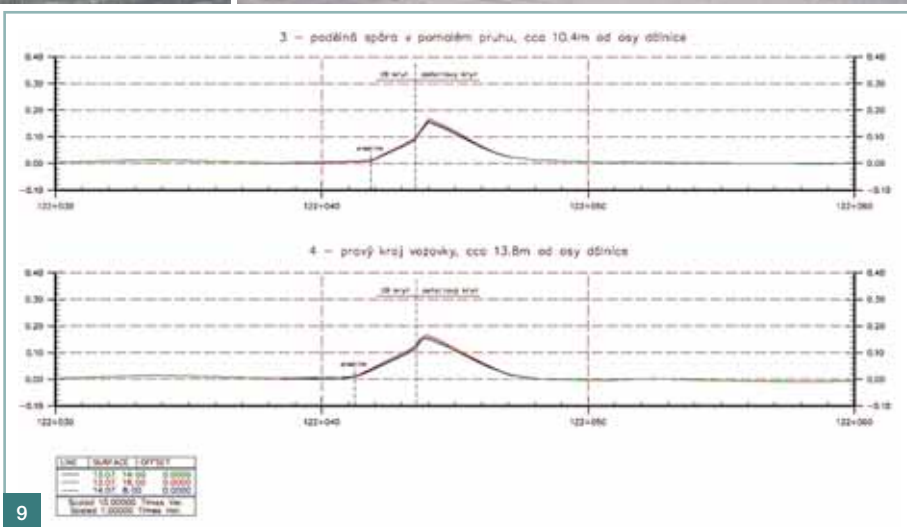
Obr. 9 Zaměření podélného řezu hrbolem ■ Fig. 9 Gauge of the longitudinal section of the bump

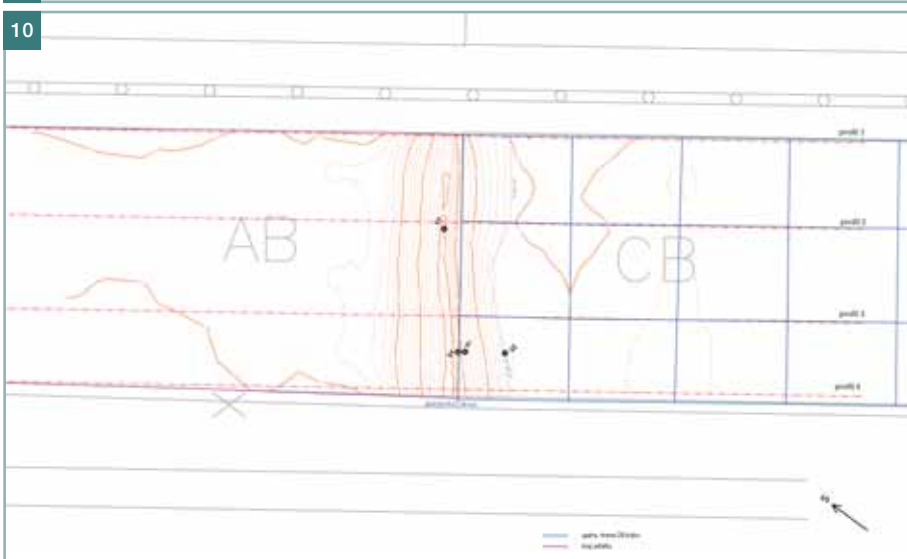
Obr. 10 Vrstevnicový plán hrbolu ■ Fig. 10 Contour plan of the bump

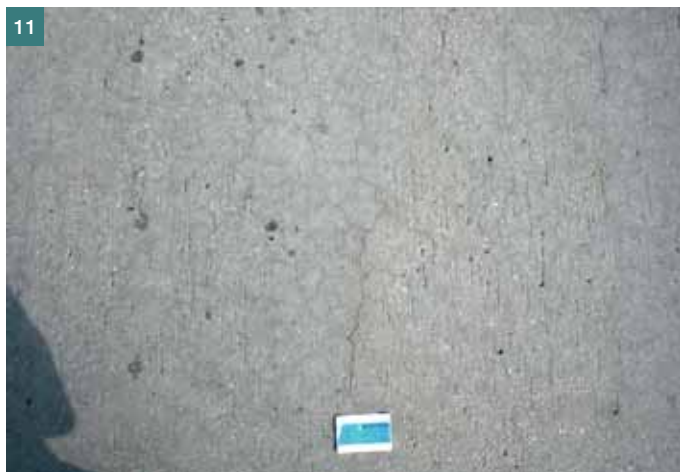
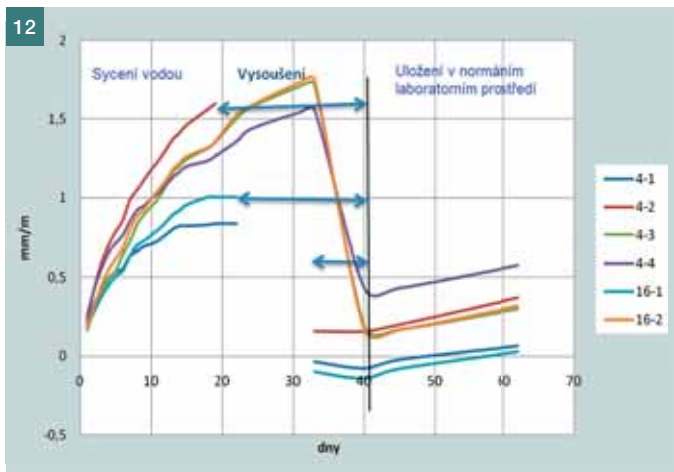
Obr. 11 Porucha na D5 v km 122,045 L v r. 2010 – výskyt ASR na betonovém krytu v okolí hrbolu ■ Fig. 11 Failure on the 122.045 L km of the D5 in 2010, occurrence of ASR on the concrete cover in the bump surrounding

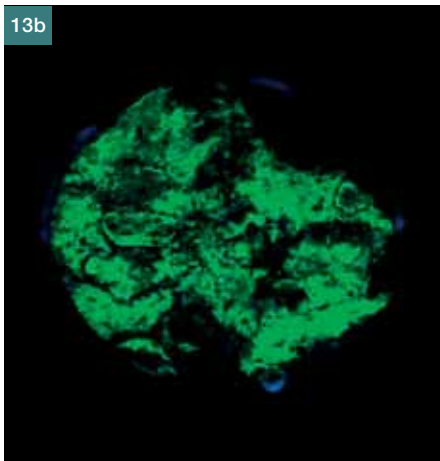
**Předchozí postupné dlouhodobé zvětšování objemu betonu** v přílehlém úseku CB krytu vozovky vlivem alkalické reakce kameniva v betonu, a tedy tím i vyčerpání rezervy volně šíře příčných kontrakčních spár/trhlin CB krytu ve značné délce průběžného betonového pásu. Tento zásadní vliv, co do významu druhý v pořadí, je v současnosti prokázán u případů na D5, D11, D1, R35. Vyčerpání volně šíře kontrakční spáry (trhliny), resp. její ucpaní, může mít na svědomí také přísun nečistot s povrchu vozovky neutěsněnou spárou. Hodnota přírůstku objemu betonu, vyjádřená při urychlené zkoušce prodloužení trámčů délky 500 mm dle Alkalirichtlinie, je v případě probíhající „škodlivé“ alkalické reakce vyšší než 0,6 mm/m (obr. 13).

Obr. 13 a) Výskyt ASR gelu v betonu v okolí hrbolu, vývrt průměru 50 mm, uranylová detekční metoda, b) snímek v UV světle ■ Fig. 13 a) Occurrence of the ASR gel in concrete around the bump, uranyl detection method, b) UV light picture

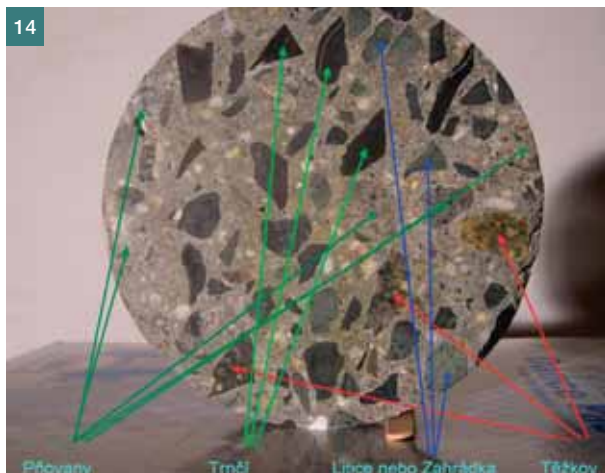
Obr. 14 V betonu CBK byla v rozporu se schválenými složkami betonu použita směs kameniva z různých hornin s různou citlivostí na alkálie z betonu, až ze čtyř lokalit, nábrus dodatečného vývrtu o průměru 150 mm z vozovky ■ Fig. 14 In the cement-concrete cover were used contrary to the authorized concrete components aggregate mixtures of different rocks with different sensitivity to alkali from concrete from four localities, polished section of the additional core from the road of 150 mm diameter

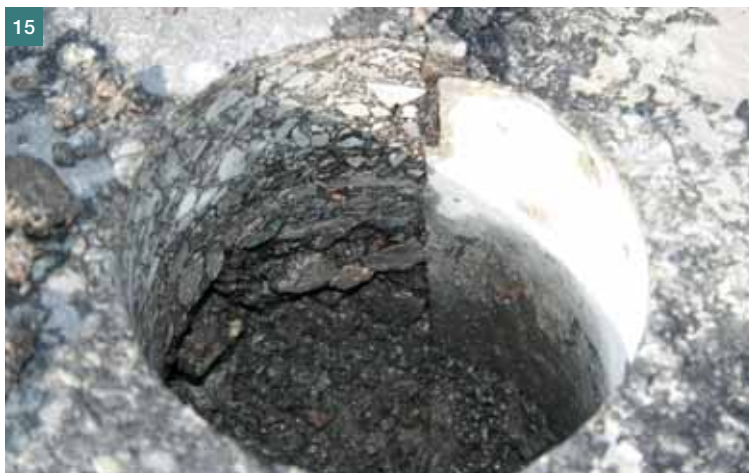
Obr. 15 Vývrt dilatační spáry ve vozovce, kde byla zjištěna absence původně navržené stlačitelné vložky na kontaktu cementový beton-asfalt vedle hrbolu ■ Fig. 15 Core of the dilatation joint in the road surface where was also found absence of the initially designed compressive inlays on the spot of contact between cement-tar next to the bump

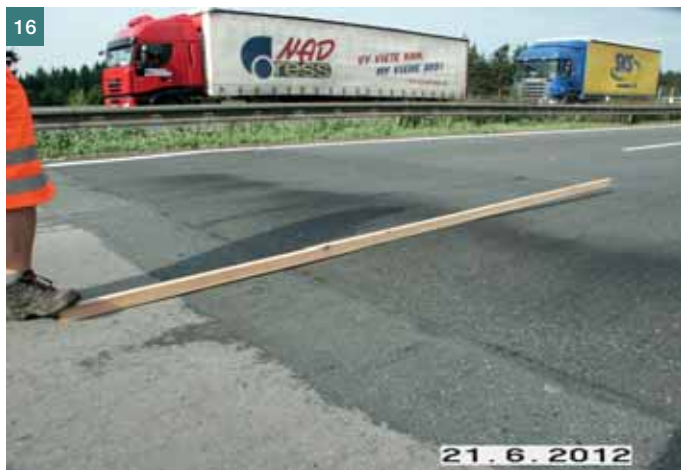
Obr. 16 D5 km 116,855 P, opakovaná porucha dne 21. června 2012  
 ■ Fig. 16 Km 116.885 on the D5 highway, repeated failure on June 21, 2012

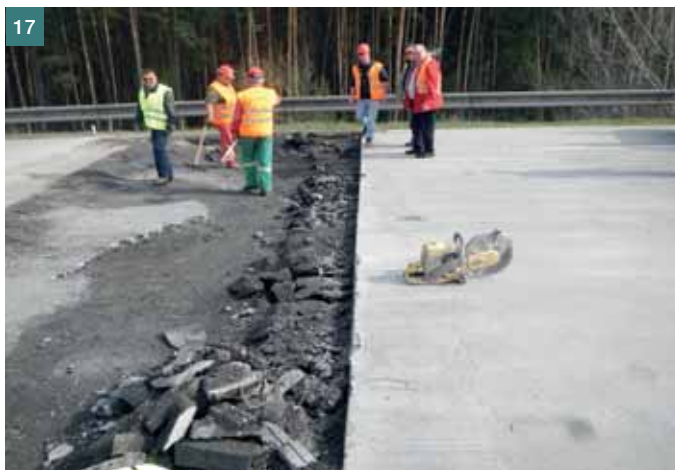
Obr. 17 Odkrývání asfaltového souvrství při opravě poruchy  
 ■ Fig. 17 Uncovering the tar layers during the repair

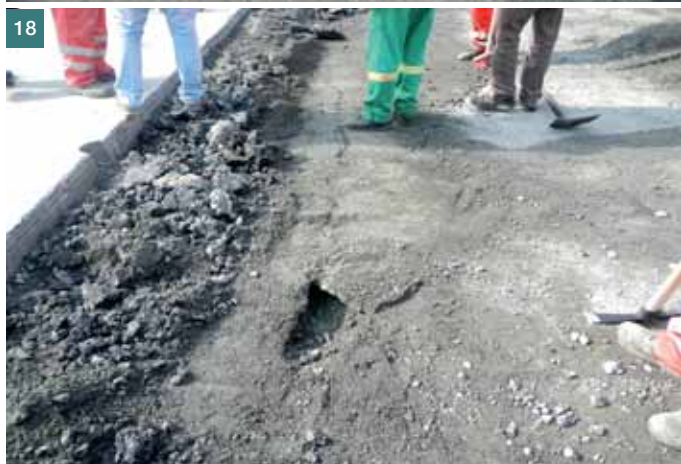
**Vada z výstavby podkladní vrstvy cementové stabilizace** nebo HGT spočívající v klínovitém tvaru pracovní spáry napojení dvou úseků pokládky SC (HGT). Při násunu klínovitých konců SC (HGT) v pracovní spáře na sebe vlivem roztažení po ohřevu a nasáknutí podkladních vrstev vznikl svislý silový impulz, který se také mohl podílet na iniciaci „vystřelení“ průběžného teplem předpjatého betonového pásu.

Obr. 18 Klínovitý tvar pracovní spáry cementem stmelené podkladní vrstvy, s trhlinou a zdvihem  
 ■ Fig. 18 Wedge-shaped construction joints of the cement united base, with a crack and uplift (D5, km 116,855 P)

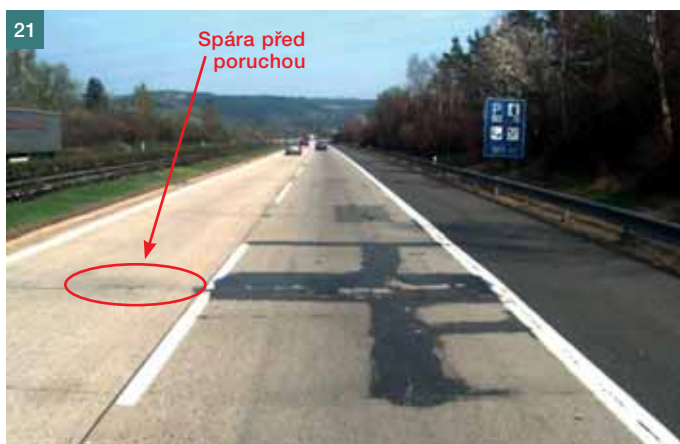
Obr. 21 Místo poruchy CB kryty vozovky na dálnici D1, před událostí ■ Fig. 21 The failure point of the cement-concrete road surface on D1, before the accident

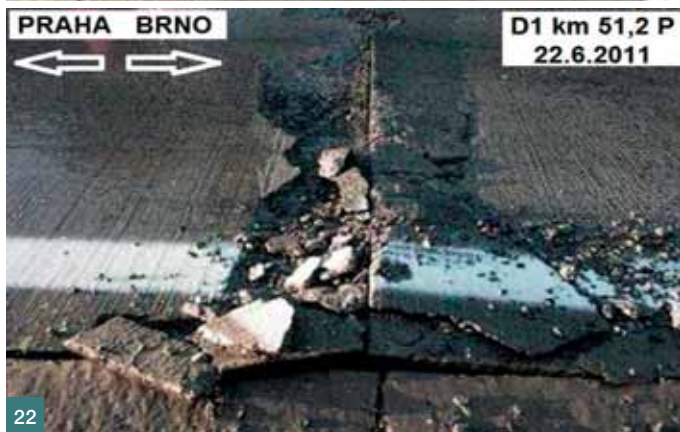
Obr. 22 Porucha dne 22. června 2011 ■ Fig. 22 Failure on June 22, 2011

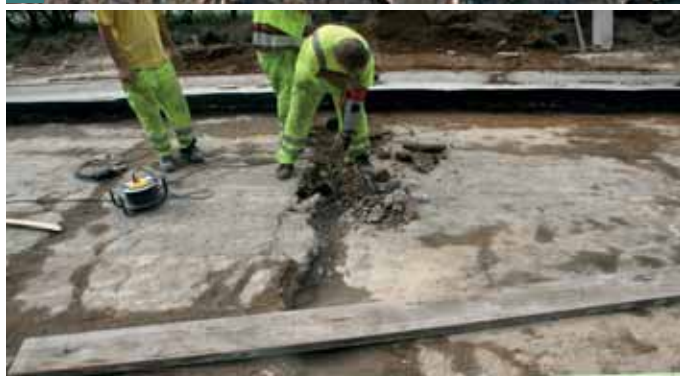
Obr. 23 Místo poruchy – po odbourání CB desky obnažená klínovitá pracovní spára v cementové stabilizaci (též obr. 22, 24, 25), situovaná přesně pod vystřelenou spárou CB desek na obr. 21 ■ Fig. 23 Place of the failure after removal of the cement-concrete slab, visible construction joint in cement stabilization (see also fig. 22, 24, 25), situated directly under the shot cement-concrete slabs on fig. 21

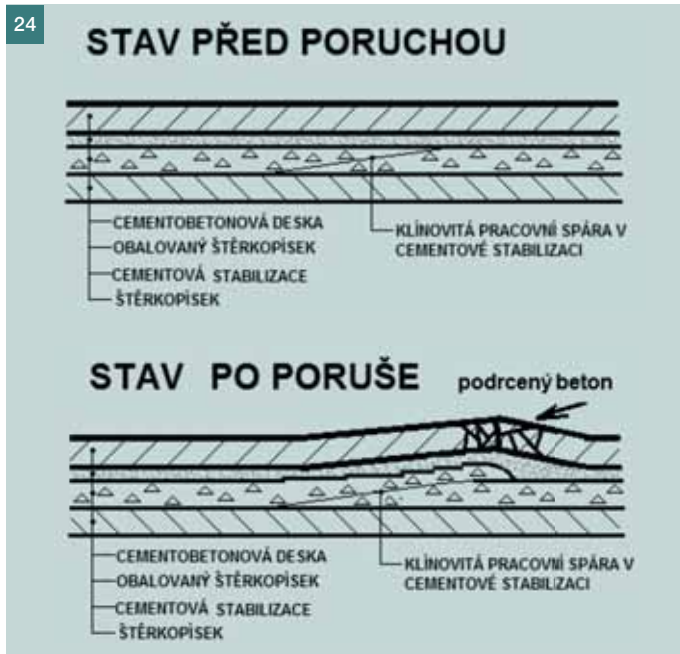
Obr. 24 Schéma poruchy CB desky v místě nad klínovitou pracovní spárou ve vrstvě cementové stabilizace, způsobené stlačením, posunem a podrcením v obou konstrukčních vrstvách (CB a SC) současně – podélný řez krytem ■ Fig. 24 Scheme of the cement-concrete slab in the point above the wedge-shaped construction joint in the layer of cement stabilization caused by compression, shift and grind in both structure layers (cement-concrete and cement stabilization) at once, longitudinal section of the cover

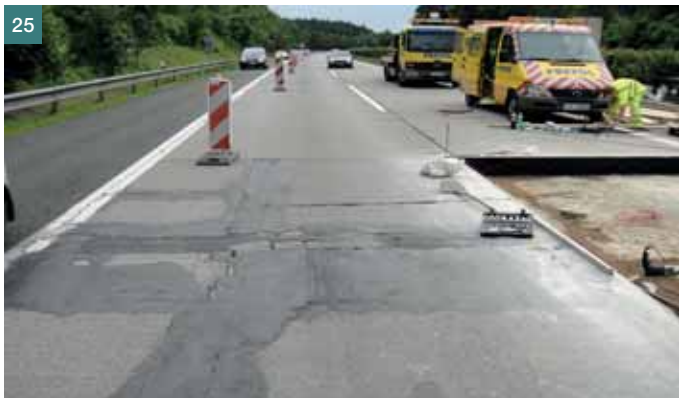
**Chybně prováděné opravy CB krytu**, konkrétně se jedná o náhradu částí poškozených CB desek nebo celých desek asfaltovými hutněnými vrstvami (na celou tloušťku CB desky). Tento způsob opravy není uveden v žádném technickém předpisu pro pozemní komunikace. Oslabení betonového pásu vozovky při této náhradě cementového betonu asfaltovou hutněnou směsí je evidentní, a i když je touto rychlou, ale neschválenou technologií zajištěna únosnost vozovky ve svislém směru, není zajištěn přenos podélných sil vznikajících v důsledku extrémních ohřevů betonu. Veškeré podélné síly vyvolané ohřevem betonu v celé šíři jízdního pásu vozovky tedy přenáší v místě asfaltové záplaty pouze zbylá část tlačěného betonového průřezu (to je umožněno přenosem sil přes podélnou spáru z přerušeno do nepřerušeno pásu betonu kotvami nebo třením v této spáře), obvykle 2/3 původní šíře vozovky, protože náhrada CB asfaltem je častá technologie opravy poškozeného pomalého jízdního pruhu. U tohoto zbývajícího vzdorujícího průřezu betonu byla proto v některých popisovaných případech překročena pevnost betonu v tlaku a došlo k poruše dle KL 56 – vystřelení desky. V místech poškozených předtím také vlivem ASR je vnitřní struktura CB desky významně na-

Obr. 25 Porucha v rychlém JP je v místě oslabení pomalého JP nevhodnou opravou z asfaltové směsi ■ Fig. 25 Failure in the fast lane is in the place of weakening of the slow lane inappropriate repair from tar mixture

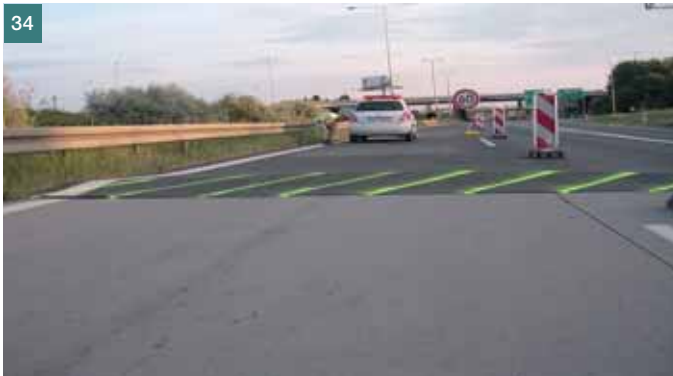
Obr. 34 Hrbol na Pražském okruhu (SOKP 516 L) na pracovní spáře asfalt-beton ze dne 13. července 2010 ■ Fig. 34 Bump on the Prague Ring (SOKP 516 L) on the construction joint tar-concrete from July 13, 2010

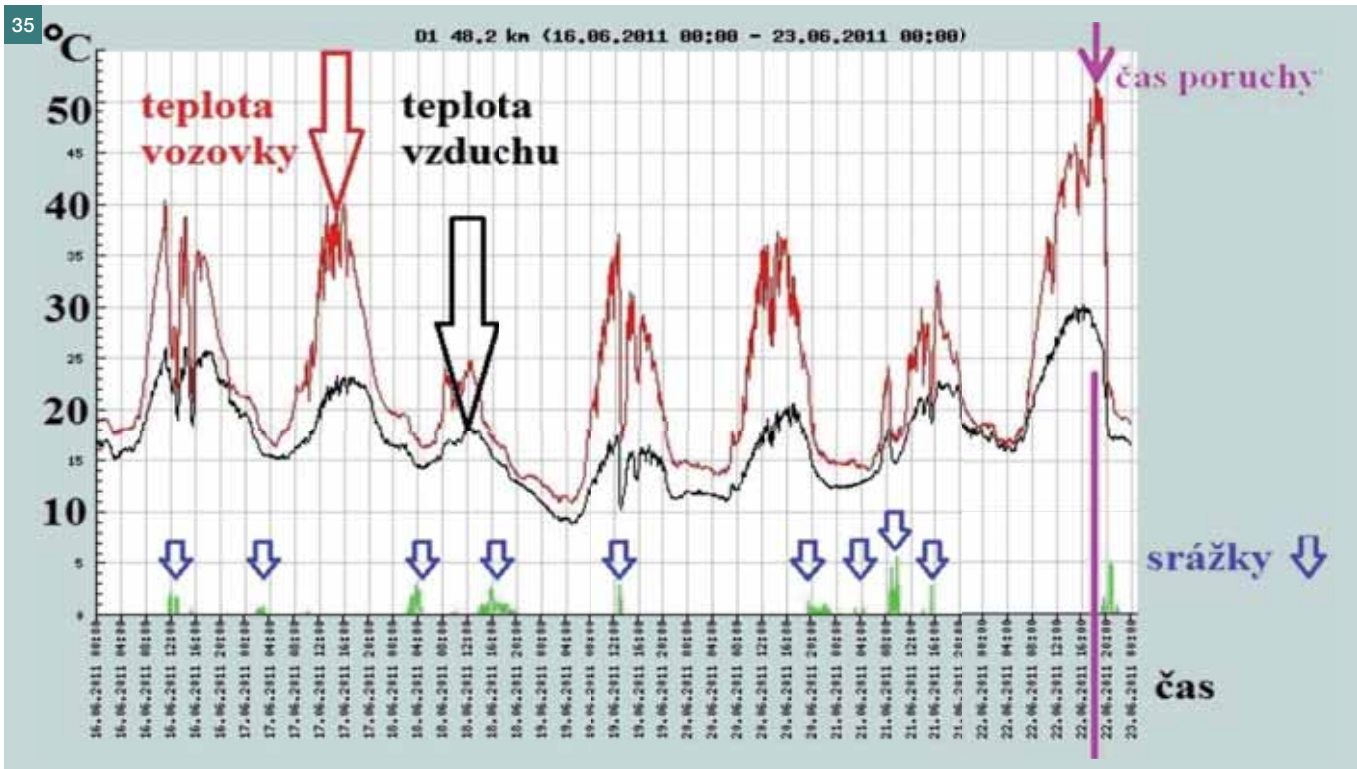
Obr. 35 Týdenní průběh teploty, záznam meteohlásky v km 48,2 D1 u místa poruchy v km 51,2 ■ Fig. 35 Weekly development of temperatures, meteo station on D1 km 48.1 entries, at the failure on km 51.2

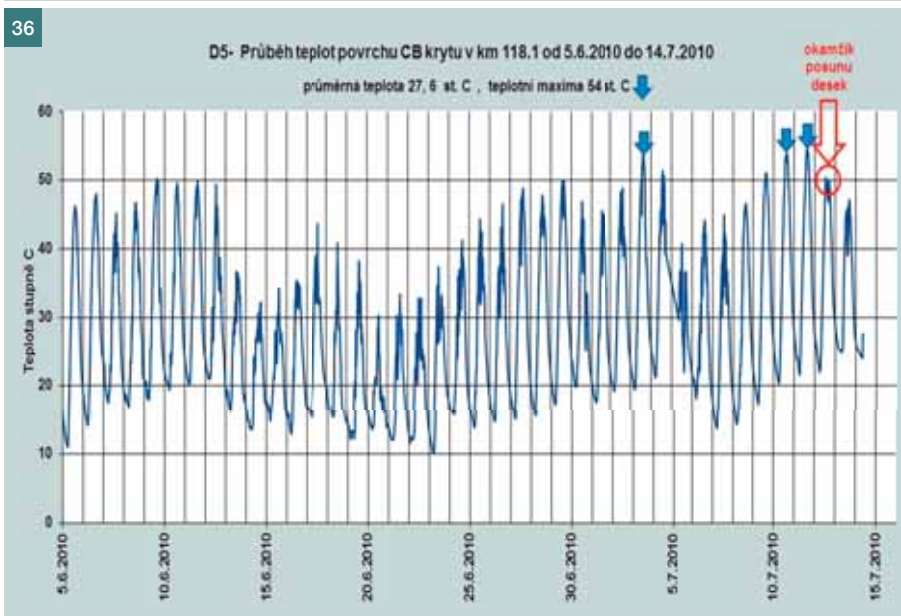
Obr. 36 Měsíční průběh teploty povrchu CB vozovky, záznam meteohlásky na D5 v km 118,1, nejbližší k místu poruchy v km 122,045, zajímavé je datum poruchy (červená šipka) – mimo teplotní maximum ■ Fig. 36 Monthly development of temperatures of the cement-concrete road surface, meteo station on D5, km 118.1, the closest to the failure occurrence on km 122.045; the failure occurred on the off-peak date (red arrow)

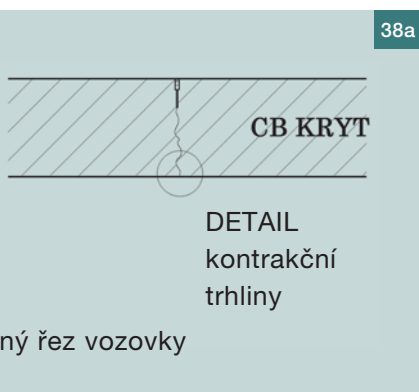
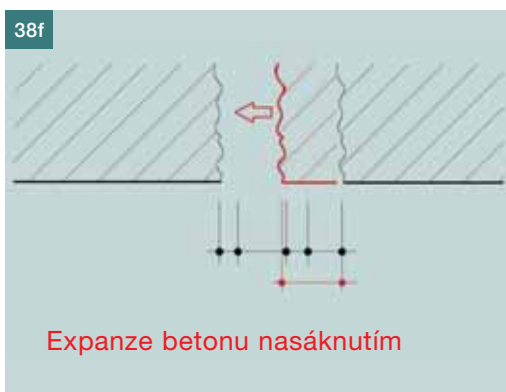
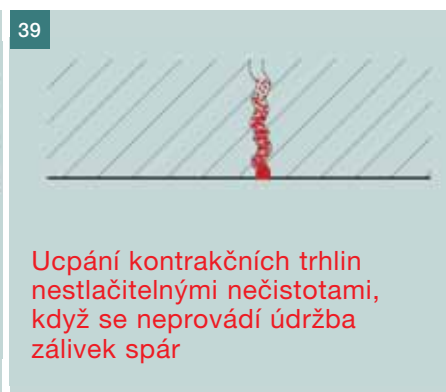
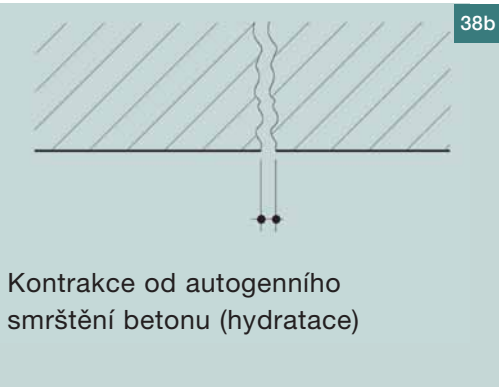
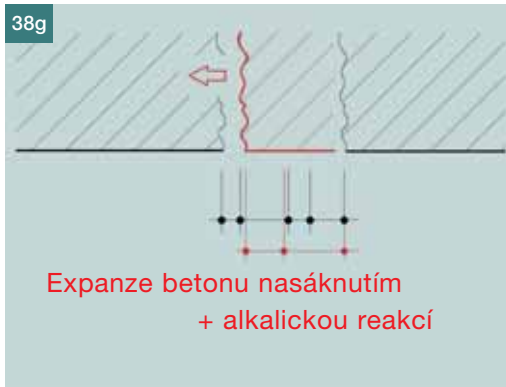
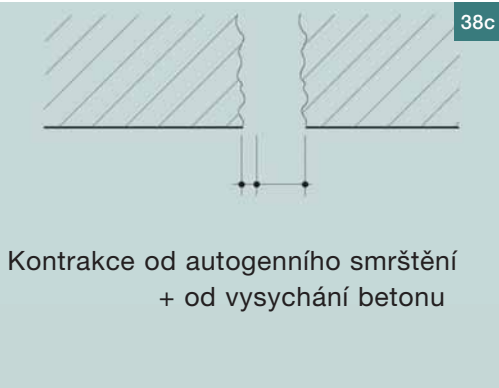
Obr. 38 a)–h) Osm fází a složek podélného smrštění a expanze betonové konstrukce v exteriéru ■ Fig. 38 Eight phases and components of the longitudinal compression and expansion of the concrete construction in exterior

- vlivu krátkodobého extrémního ohřevu CB desky na + 50 °C – lineárního prodloužení 0,4 mm/m,
  - dlouhodobého vlivu rozpínání betonu při slabé alkalické reakci, u málo reaktivního kameniva (v ČR častý případ) – hodnoty menší než 0,6 mm/m, např. 0,5 mm/m,
  - krátkodobého vlivu nasáknutí betonu a/nebo podkladních stmelovaných vrstev vodou – konzervativní hodnoty např. 1 mm/m,
- dojdeme při souběhu jen těchto tří vlivů k vysoké hodnotě lineárního prodloužení, cca 1,9 mm/m, pro jednu CB desku délky 5 m to představuje posun konce o 9,5 mm, stávající šířka kontrakčních trhlin, cca 2 až 4 mm, tento pohyb neumožní, a proto je nezbytná revizní
