OPRAVA STOLETÉHO MOSTU PŘES ŘEKU SVATAVU VE SVATAVĚ U SOKOLOVA ■ REPARATION OF A ONE-HUNDRED-YEARS OLD BRIDGE OVER THE SVATAVA RIVER IN SVATAVA AT SOKOLOV

Článek popisuje původní stav a opravu sto let starého malého betonového mostu přes řeku Svatavu. ■ This article describes the original situation and reparation of a one-hundred-years old small concrete bridge over the Svatava River.

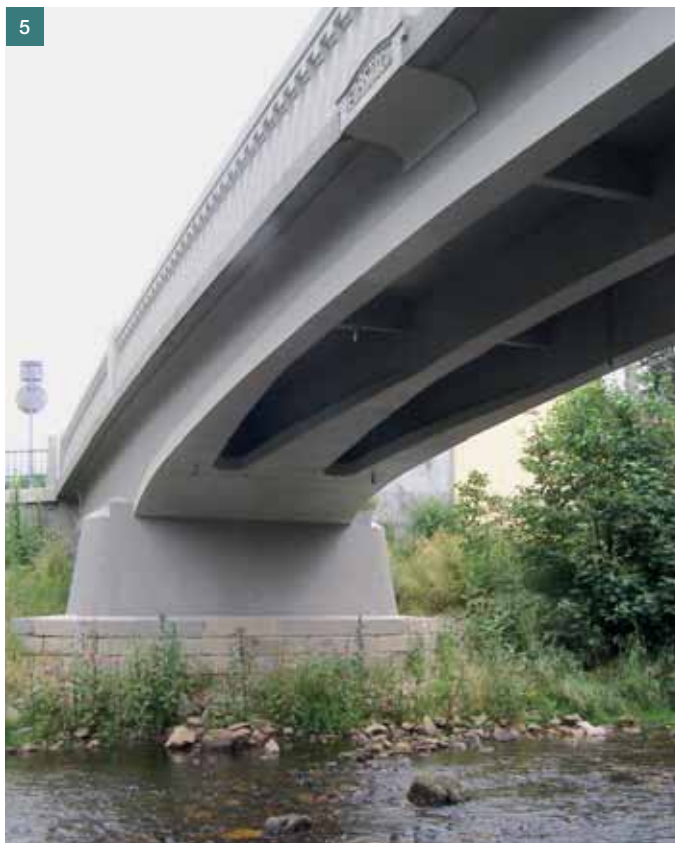
Nosná konstrukce byla nejvíce poškozena uprostřed návodního trámu na jeho spodním okraji, kde zcela odpadla krycí vrstva výztuže i části betonů pod výztuží. Důvodem byl hlavně nápis uprostřed římsy na návodní straně, kde kvůli tvaru reliéfu pod nápisem (obr. 5), byla v úseku 1 m vypuštěna okapnička, takže voda z římsy mohla dotéci až na spodek návodního trámu, kde způsobila korozi výztuže.

Obr. 4 Otryskaný beton a ošetřená výztuž trámu ■ Fig. 4 Shot blasted concrete and treated reinforcement of the beam

Nosná konstrukce byla standardně sanována (obr. 4). Do římsy byly osazeny prefabrikované sloupky (2 \varnothing 10 mm do vývrtu v římsce na chemickou kotvu) a na ně prefabrikované madlo v délkách 1 až 1,2 m (trnem osazeno do čerstvého betonu v kalichu hlavy každého sloupku). Nevzhledné konzol-

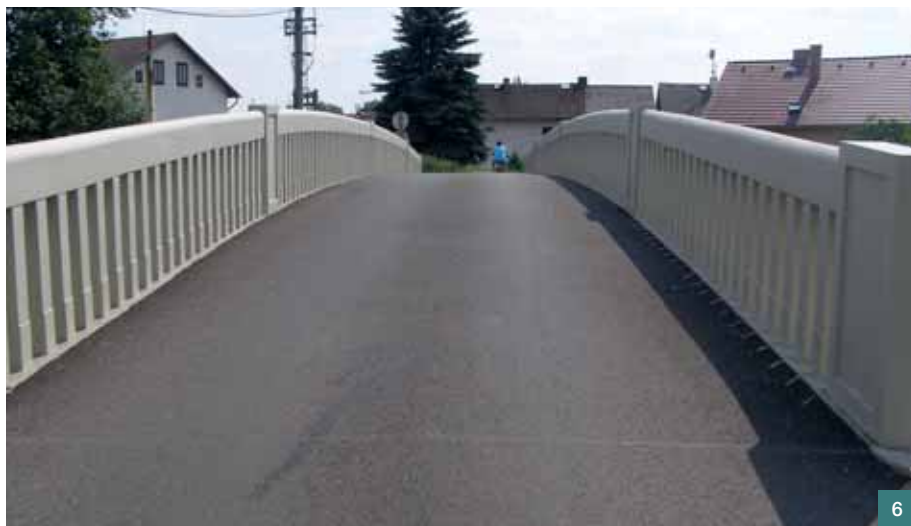
Obr. 6 Pohled na most v ose vozovky ■
Fig. 6 View to the bridge in the road axis

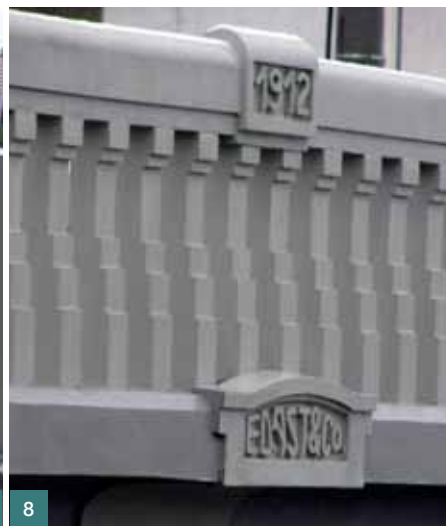
Obr. 8 Detail vrcholu zábradlí s nápisy ■
Fig. 8 Detail of the top of the railing with inscriptions

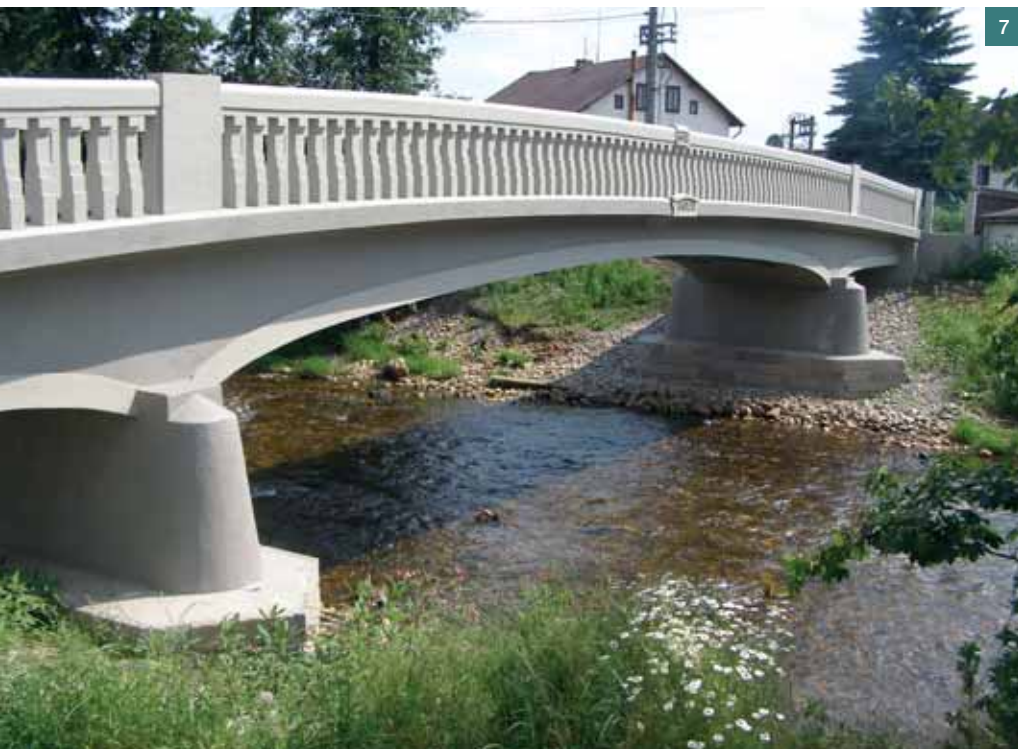
Obr. 7 Boční pohled na most
■ Fig. 7 Side view to the bridge
