# OPRAVA ŽĎÁKOVSKÉHO MOSTU ■ RECONSTRUCTION OF THE ŽĎÁKOVSKÝ BRIDGE

Obloukový Žďákovský most je největším ocelovým mostem v České republice. Po 49 letech provozu byla zahájena jeho rozsáhlá rekonstrukce. V příspěvku je popsána konstrukce mostu, výsledky diagnostického průzkumu, návrh rekonstrukce a práce, které byly provedeny v roce 2015. ■ The arch bridge in Žďákov is the largest steel arch bridge in the Czech Republic. After 49 years in service, an extensive renovation of the structure has begun. The paper describes the structure of the bridge, results of the diagnostics survey, design of the renovation and also the construction works done in 2015.

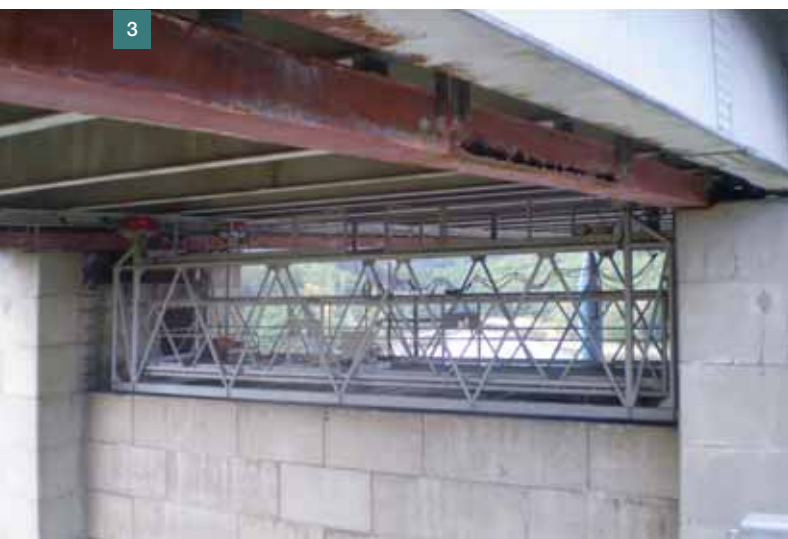
Obr. 3 Hlava pylonu se zaparkovanou revizní lávkou, poškozený podélný odvodňovací žlab a koroze hlavního nosníku ■ Fig. 3 Head of a pylon with a parked service walk, damaged longitudinal drainage channel and corroded main beam

kloubů oblouků a ocelových stojek nevykazuje žádné statické závady a korozní oslabení. Na hlavních nosních mostovky a na příčnicích byla zjištěna koroze v místech dlouhodobého zatékání, které bylo způsobeno zcela nefunkčními žlaby podélného odvodnění mostu (obr. 3). Větší koroze byla zjištěna na konzolách příčniců a na římsovém nosníku v důsledku zatékání kolem připojení sloupků zábradlí.

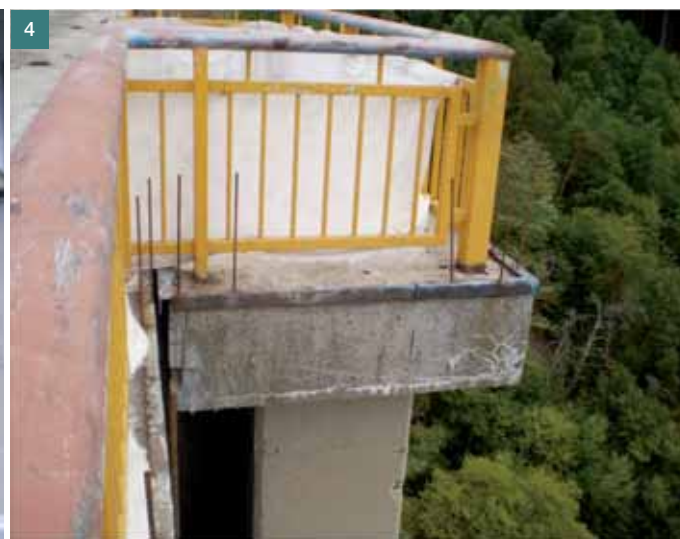
Obr. 4 Římsa nad pylonem ■ Fig. 4 Ledge above the pylon

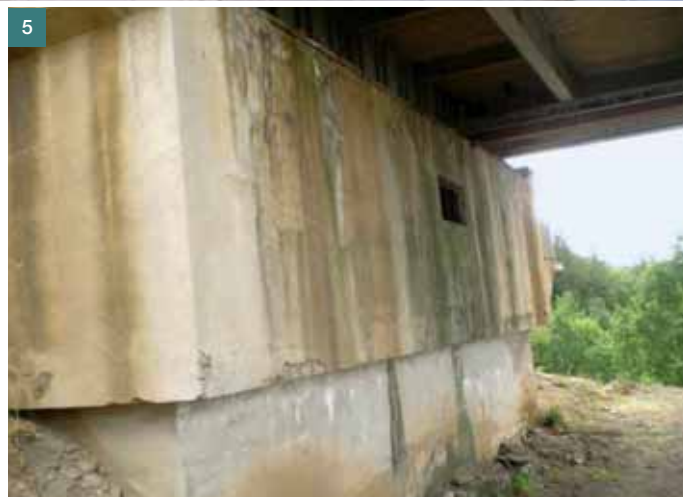
Obr. 5 Pravobřežní opěra – zatékání vlivem netěsnosti mostního závěru ■ Fig. 5 Brace on the right bank – leaking in due to lacking tightness of the bridge lock

Vážné závady byly zjištěny na obou atypických mostních závěrech, umístěných na obou koncích mostu, jejichž stav byl klasifikován jako havarijný. Příčinou závad a poškození jak koncového příčnicku mostovky, tak opěr mostu byla netěsnost mostního závěru. Proto byla přijata již před několika lety příslušná dopravní omezení.

Stav betonové spodní stavby je výrazně ovlivněn nedostatečným krytím betonářské výztuže a dlouhodobým zatékáním (obr. 5 až 7). U opěr

Dále byl hledán vhodný typ mostního závěru. Bude použit lamelový mostní závěr Maurer XL300 v nehlukném provedení. Nové řešení odvodnění přechodové oblasti zajistí minimální množství srážkové vody, která bude přetékat přes mostní závěr.

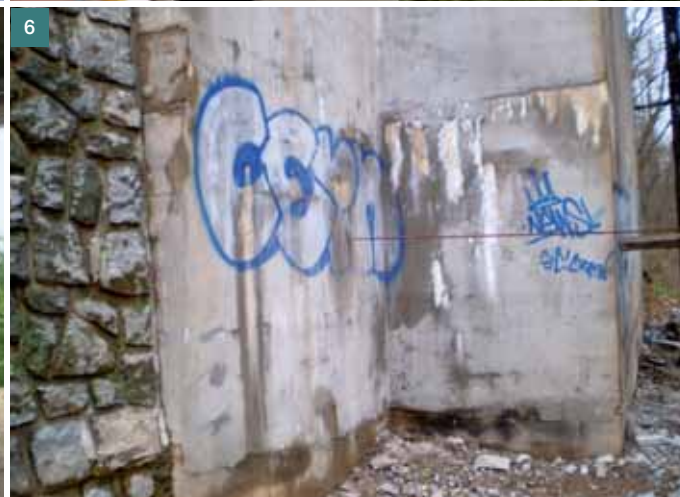
Obr. 6 Výkvěty v pracovní spáře na levobřežní opěře ■ Fig. 6 Efflorescence in the construction joint on the brace on the left bank

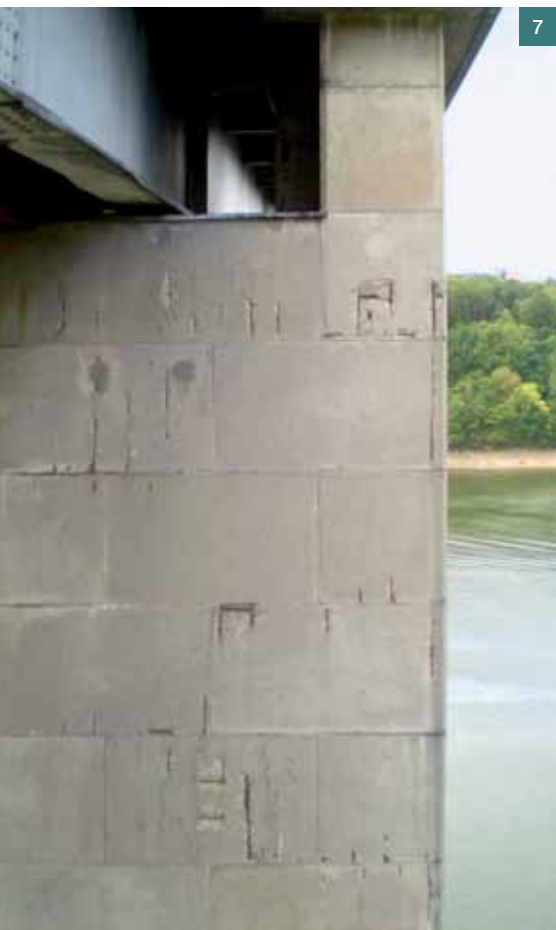
Obr. 7 Pylon – separace krycí vrstvy, koroze výztuže ■ Fig. 7 Pylon – separation of the cover layer and the corrosion of the reinforcement

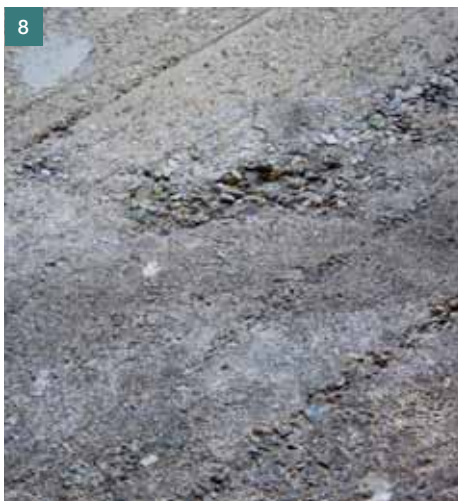
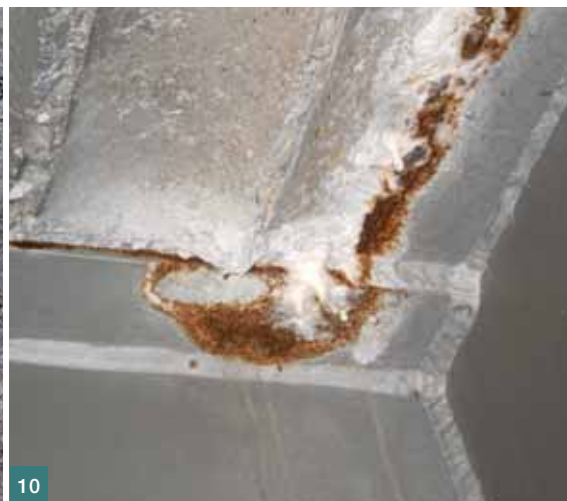
se jedná o již zmíněné zatékání v místech mostních závěrů do komory opěr, po pylonech voda stékala z nefunkčních odvodňovacích svodů. Betonové konstrukce spodní stavby jsou narušeny četnými trhlinami s výluhy, degradací betonu a separací krycí vrstvy. Rovněž u betonových konzol, na kterých jsou uloženy klouby ocelových oblouků, byly zjištěny poruchy v podobě trhlin a lokální degradace betonu (obr. 8). Pro ověření alkalické reakce kameni-

Obr. 8 Struktura betonu na konzole pod ložiskem oblouku, stav po padesáti letech ■ Fig. 8 Structure of the concrete on the cantilever under the arch bearing after 50 years of service

Koncem roku 2015 se využilo velmi nízké hladiny vody v Orlické přehradě k provedení sanací betonových povrchů patek a konzol pod obloukem, které jsou za normálního stavu hladiny pod vodou. Byla provedena lokální sanace štěrkových hnízd a trhlin použitím speciálních sanačních materiálů. Oprava patek bude dokončena v roce 2017.

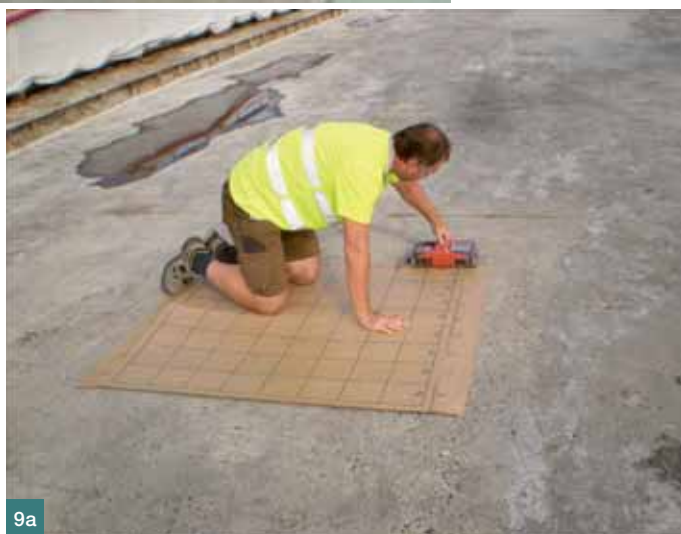
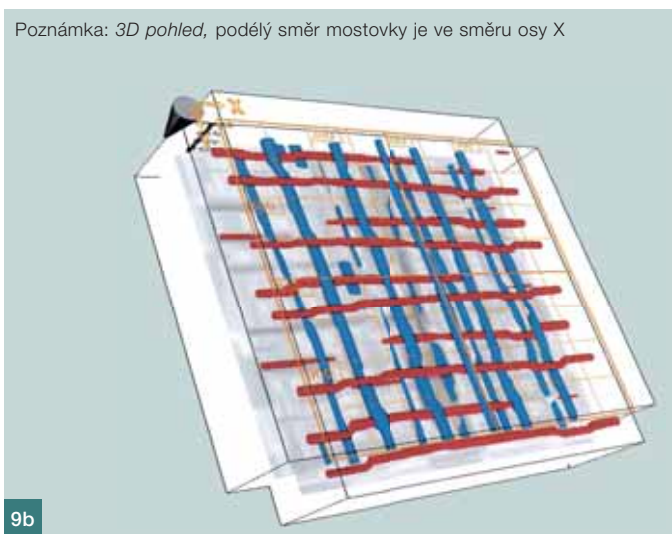
Obr. 9 a) Skenování výztuže radarem, b) ukázka počítačového zpracování radarového měření

Po zahájení opravy a sejmutí vozovky a izolace byla na dvou místech dočasně odhalena betonářská výztuž, která nevykazovala známky koroze. Radarem bylo ověřeno uspořádání betonářské výztuže (obr. 9).

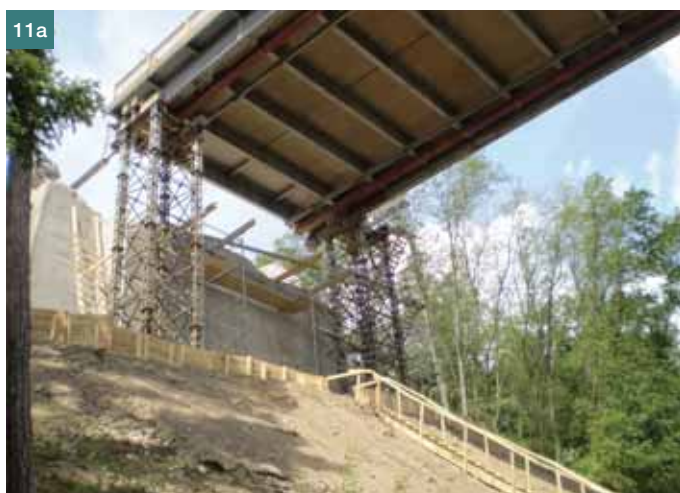
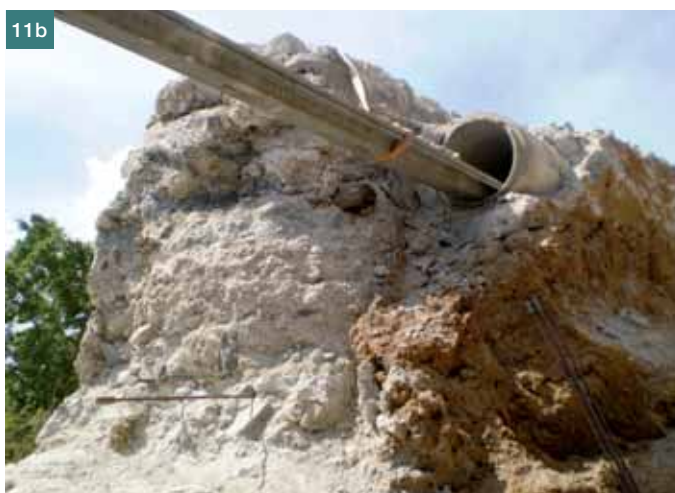
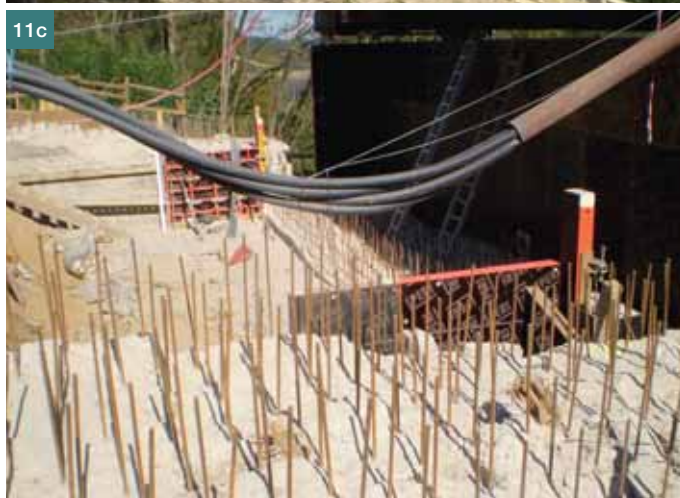
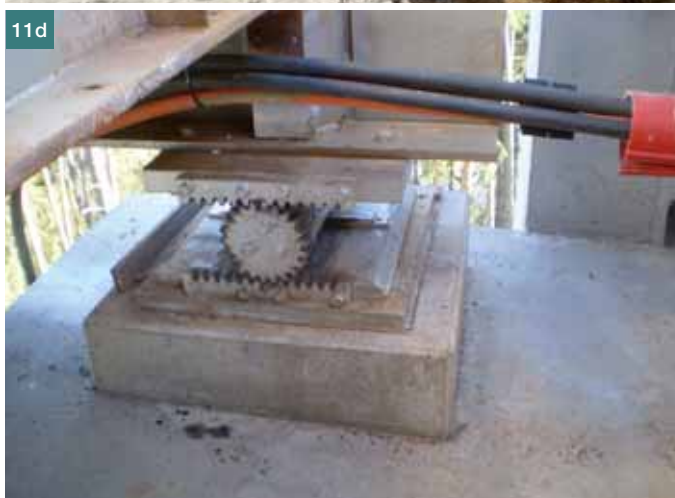
konstrukcí, byla vyjmuta ložiska a odbourána část opěry a křídel. Teprve při bourání se ukázalo, že beton opěry a křídla je v horším stavu, než bylo odvozeno z průzkumu pro zadávací dokumentaci (DZS). Kompaktní místa střídala šterková hnízda a oblasti betonu z těžného kameniva prokládaného kameny s minimální soudržností. Také v přechodové oblasti za opěrou se muselo odstranit větší množství materiálu. Tak došlo k významnému překročení předpokládaného rozsahu prací.

Obr. 11 Levobřežní opěra: a) provizorní podepření mostovky, b) odhalený beton křídla opěry, c) vlepená výztuž v pracovní spáře, d) repasované a znovu osazené ložisko ■ Fig. 11 Brace on the left bank: a) makeshift support of the deck, b) revealed concrete of the brace wing, c) glued-in reinforcement, d) repaired and fastened bearing

V roce 2015 byla v průběhu června snesena vozovka včetně izolace a bylo přikročeno k rekonstrukci levobřežní opěry (obr. 11a až d). Byl odstraněn mostní závěr, hlavní nosníky mostovky byly provizorně podepřeny PIŽMO

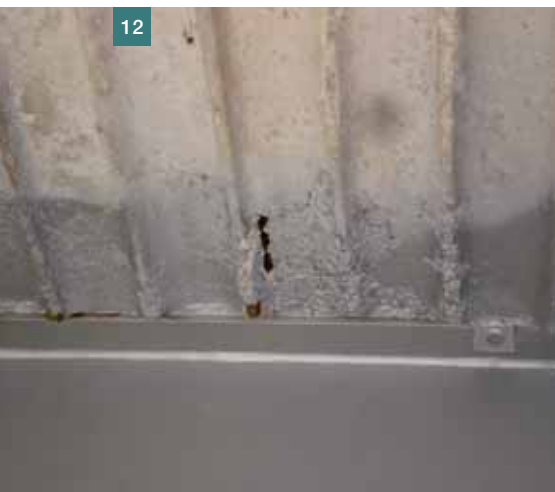
Opačná situace vznikla na mostovce. V DZS se předpokládalo vybourání desky mostovky v šířce cca 2 m od kraje desky po obou stranách mostovky v celé délce mostu. Nutná šířka pro vybourání byla podmíněna destruktivním průzkumem při provádění opravy po odstranění izolace. U pravobřežní opěry byla vybourána část desky kolem odvodňovače a bylo zjištěno, že výztuž desky je bez závad a že horní pásnice příčnicku a kozlíky (prvky spřažení) jsou bez koroze (obr. 12

Obr. 12 Pohled železobetonové desky mostovky nad příčником, stav po padesáti letech ■ Fig. 12 Soffit of the reinforced concrete bridge slab above the cross beam after 50 years of service

a 13). Od bourání desky mostovky v uvažovaném rozsahu podle DZS bylo upuštěno.

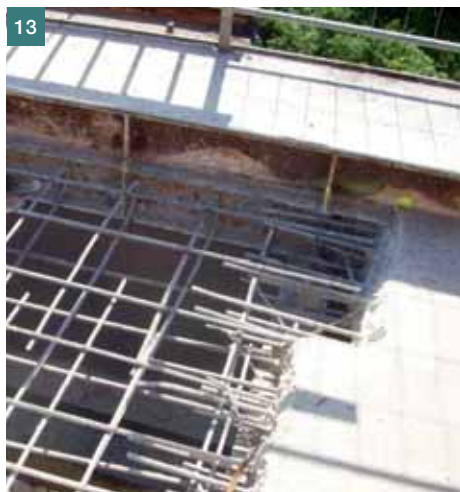
Obr. 13 Vybouraná část desky mostovky, výztuž nad příčником ■ Fig. 13 Broken in part of the deck slab, reinforcement above the cross beam
