OPRAVY PREFABRIKOVANÝCH MOSTNÍCH NOSNÍKŮ – ČÁST 1

REPAIRS OF PRECAST BRIDGE BEAMS – PART 1

Jiří Hromádko

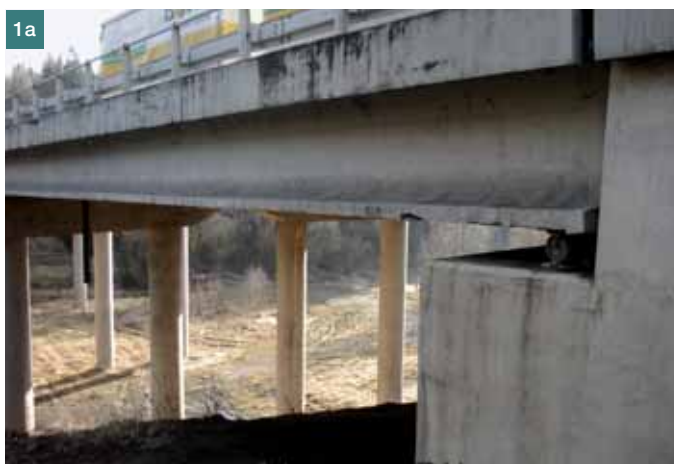
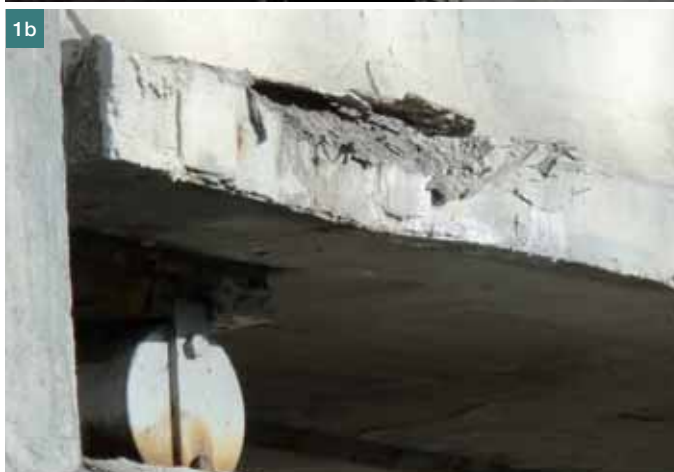
Obr. 1a,b Porucha betonu nosníků ■ Fig. 1a,b Failure in the concrete of beams

Obr. 1a,b – degradace sanačního systému (nátěr výztuže, malta, stěrka, nátěr) mostu na vodorovných nebo málo skloněných plochách, zejména na dolní přírubě krajního nosníku, včetně pokračujícího mrazového rozpadu původního betonu. Sanace nosníků I 67 realizovaná roku 1994, stav po 17 letech, dálnice D1. Důsledek chybně navrženého systému opravy s možnými vadami technologie sanace.

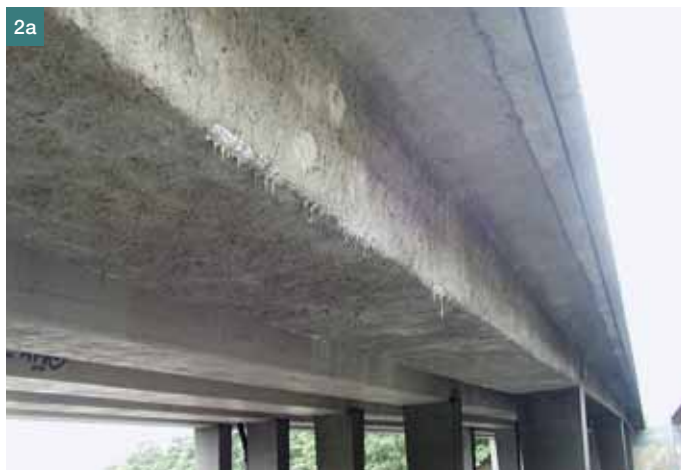
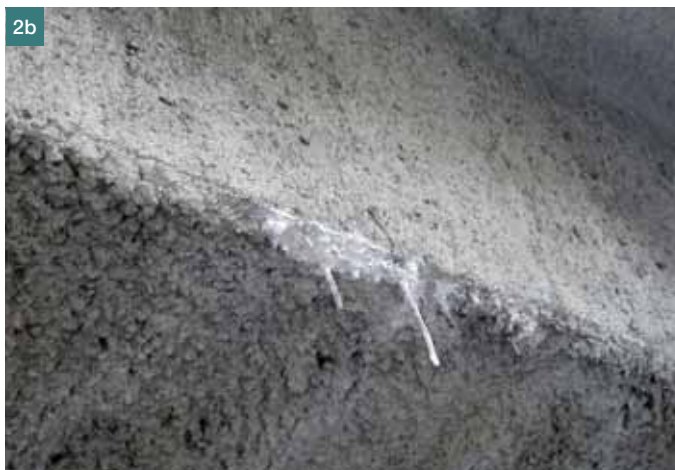
Obr. 2a,b Porucha povrchu – chybný návrh hmoty pro opravu a technologie provedení ■ Fig 2a,b Failure in the surface – improper design of the substance for repairs and incorrect technology

Obr. 2a,b – nevhodná aplikace stříkaného betonu na předpjatý dutinový mostní nosník DS, bez opravy hydroizolace mostovky, sanační vrstvou prosakuje voda se solemi, tvoří se krápníky, trhliny v sanační vrstvě. Nová vrstva na vyztáhlém dávno dotvarovaném a smrštěném betonu se po hydrataci a (vázaném) smrštění odděluje od podkladu za vzniku trhlin. Vrstva přitěžuje konstrukci, zpomaluje sice karbonataci betonu nosníku, ale zhoršuje vysychání nosníku a později bude ohrožovat dálniční provoz pod mostem odpadávajícími úlomky betonu.

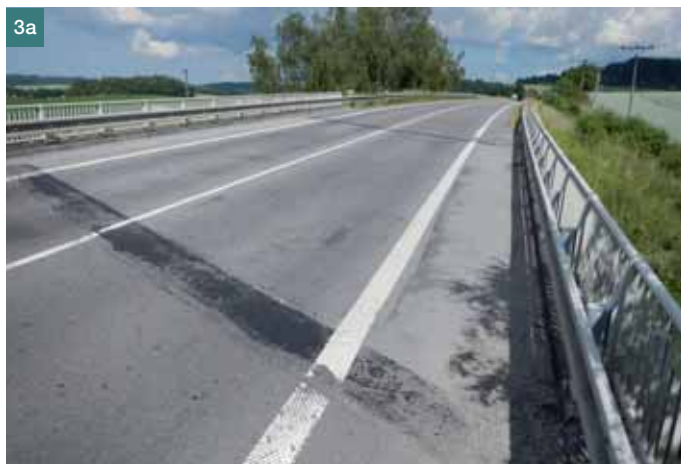
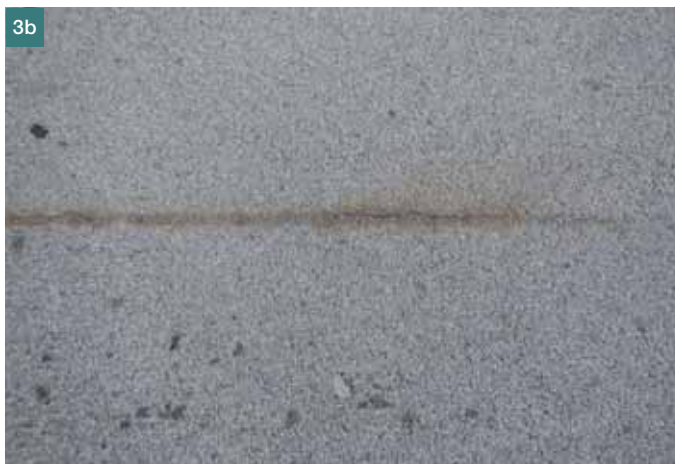
Obr. 3a až d Koroze výztuže horní části nosníku pod vozovkovým souvrstvím ■ Fig. 3a to d Corrosion of the reinforcement of the upper part of the beam under the road way formation

Obr. 3a,b – izolační a vozovkové souvrství realizované na mostě sinice I. třídy jako jediná přímo pojžděná vrstva izolace na bázi křemenného písku a epoxidového pojiva, bez další ochrany, v rozporu s ČSN 73 6242 z hlediska hmot i skladby. Příčinou je chybný návrh opravy projektantem a fakt, že voda a roztoky soli zatékaly dovnitř nosníků shora a z okrajů konstrukce na části krajních nosníků.

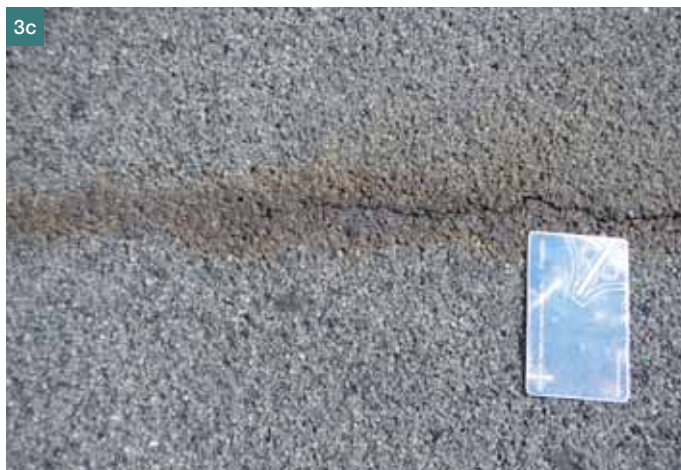
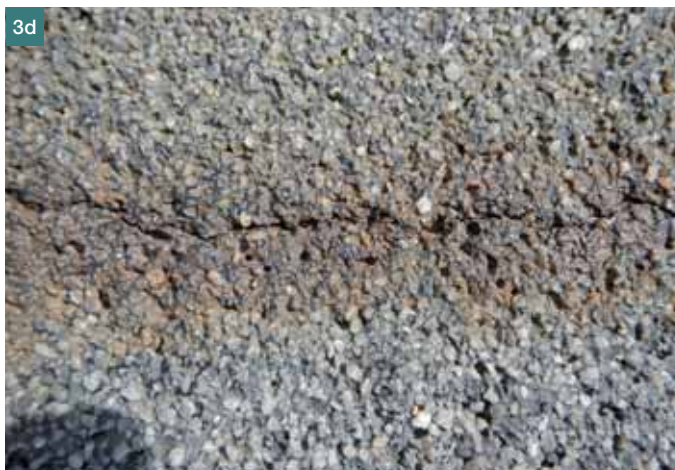
Obr. 3c,d – detaily – porucha této vrstvy ve formě podélné trhliny šíře 1 až 2 mm s jasnými příznaky koroze ocelové výztuže horní desky nosníku pod izolací.

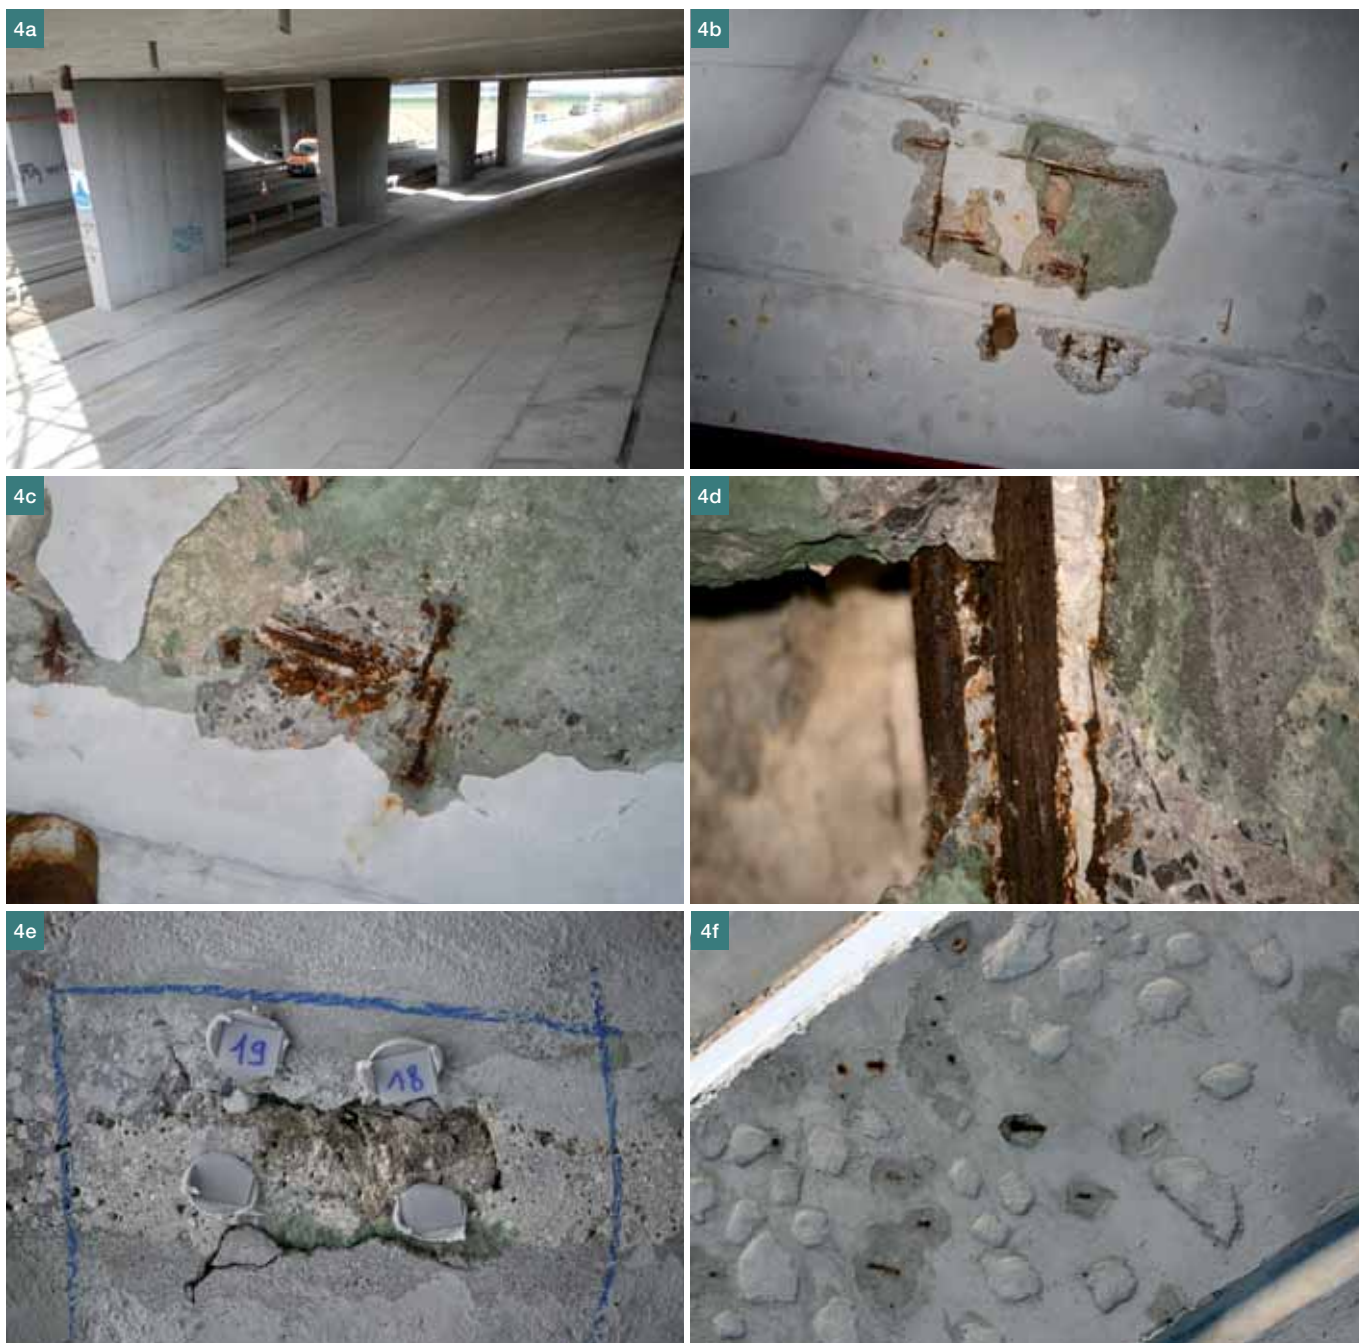
Obr. 4a až f Separace povlakových a reprofilačních vrstev systémů oprav od betonových povrchů ■ Fig. 4a to f Separation of the coat and repair layers of the repair system from the concrete surfaces

Obr. 4a,b – po roce 1990 provedená sanace koroze betonářské a předpínací výztuže nosníků KA-67 (spojitý třípolový nosník s dobetonovanou příčnou spárou) s použitím antikorozního nátěru výztuže – zelený odstín povlaku. Součástí poruchy nosníku je i destrukce dolní desky nosníku v důsledku její zmenšené tloušťky (otvor v podhledu nosníku na obr. 2b) jako důsledek aplikace zlepšovacího návrhu ve výrobě mostních nosníků kolem roku 1974 (ztracené bednění dutin nosníků pomocí papírových sudů).

Obr. 4c,d – detailní pohledy na jedno z mnoha poruchových míst, kde se odděluje sanační systém (reprofilační malta a stěrka) od zeleného antikorozního nátěru, který nefunguje dle původního předpokladu jako antikorozní povlak a zároveň jako spojovací můstek, ale paradoxně jako vrstva separační. Koroze předpínací i betonářské výztuže pokračuje i po opravě mostní izolace, po které se snížilo zatékání z vozovky (vliv slané mlhy).

Obr. 4e – detail podhledu nosné konstrukce na příčné dobetonované spáře, kde dochází k separaci reprofilační malty právě jenom v místě aplikovaného (zeleného) antikorozního nátěru. Místo je zbrušeno z důvodu montáže skleněných destiček pro detekci případných trhlin (rozevírání příčné spáry), původní beton spáry šíře cca 50 až 100 mm (světlejší) je uprostřed, sanační malta je tmavší šedá.

Obr. 4f – pohled nosníků KA-67, na kterém je patrná snaha o doplnění krycí vrstvy betonu pomocí reprofilace, pouze lokálně v místech bodového výskytu koroze kovových částí. Procento úspěšnosti a výdrže sanačních maltových koláčů není ani po dvaceti letech provozu sanace zanedbatelné. Hlavní příčinou jejich odpadávání je chybná příprava podkladu – povrch podhledu nosníků nebyl otryskán ani jinak zdrsňen.

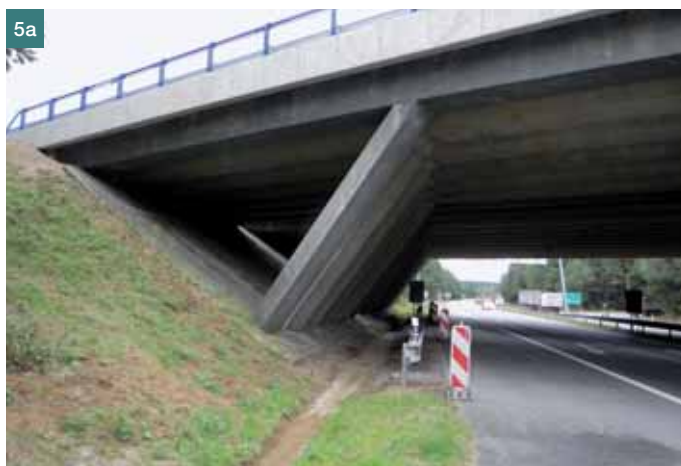
Obr. 5a – vzpěradlový předpjatý most typu DS-A z roku 1979, sanovaný částečně v roce 2014 (pouze fasádní nosníky).

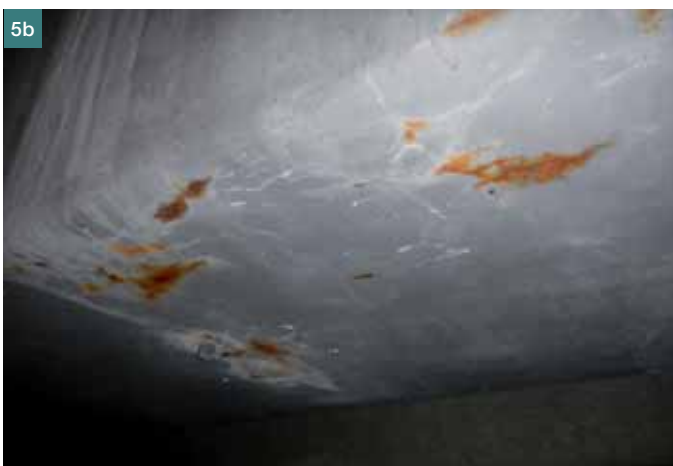
Obr. 5b – nedokončená oprava izolace na mostě (odložená z důvodu blížící se modernizace D1) způsobila selhání sanačního systému – pohled sanovaného nosníku DS-A s projevy koroze a destrukce reprofilačních vrstev tlakem koroze oceli, v důsledku pronikání chloridů dolní deskou z dutiny z nosníku.

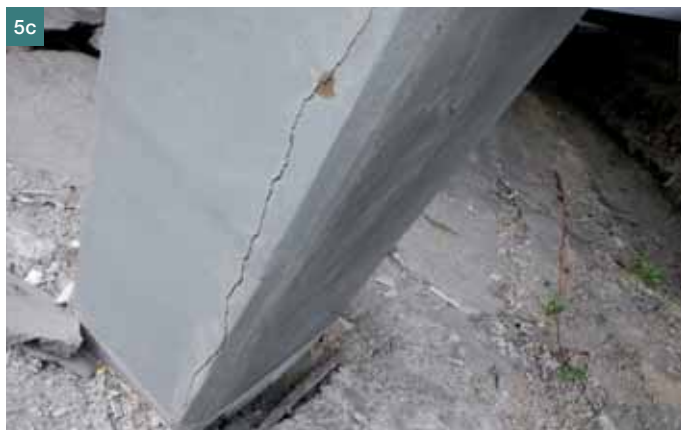
Obr. 5c – selhání chybně navrženého a provedeného systému reprofilace rámových vzpěr – masivní reprofilace hran sloupů spolu s nedokonalě ošetřenou svislou nosnou výztuží má za následek odtržení hrany téměř vždy. Reprofilace hran je velmi citlivá i na nepatrné objemové změny reprofilačních hmot.

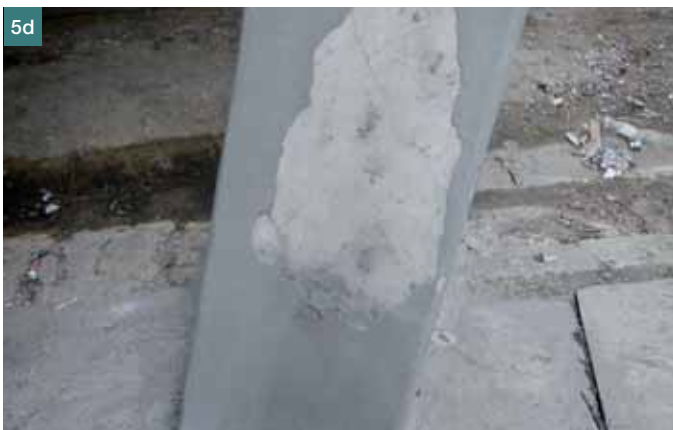
Obr. 5d – selhání plošně aplikované sanační stěrky na neupravený podklad (absence tryskání či jiného zdrsnění a očištění) na vzpěře v exponovaném místě s ostřikem slanou vodou u krajnice.

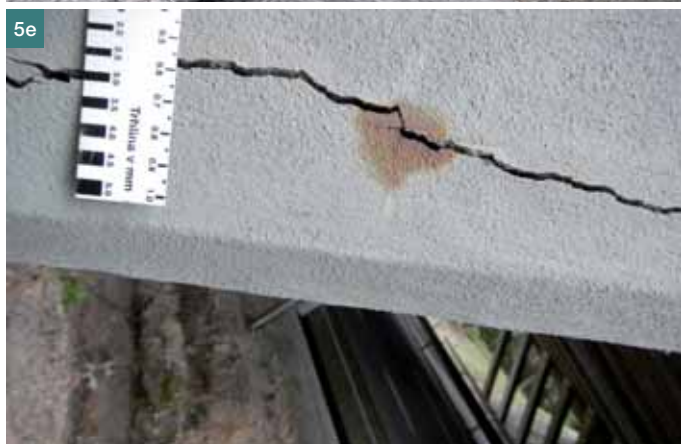
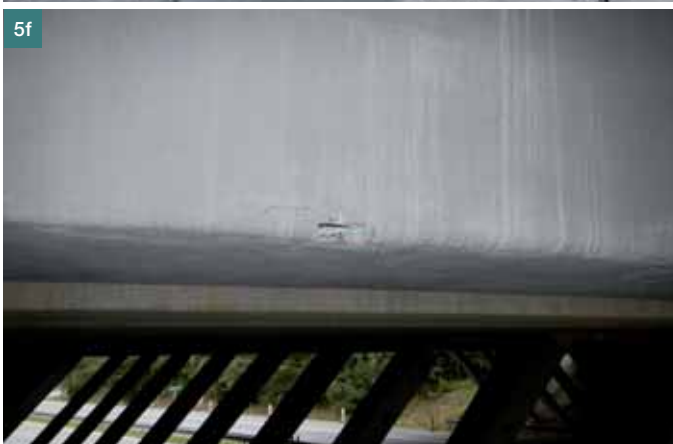
Obr. 5e,f – stejné citlivé a problematické místo na hraně podhledu nosníku DS-A s pokročilým stadiem odpadávání reprofilované hrany nosníku.

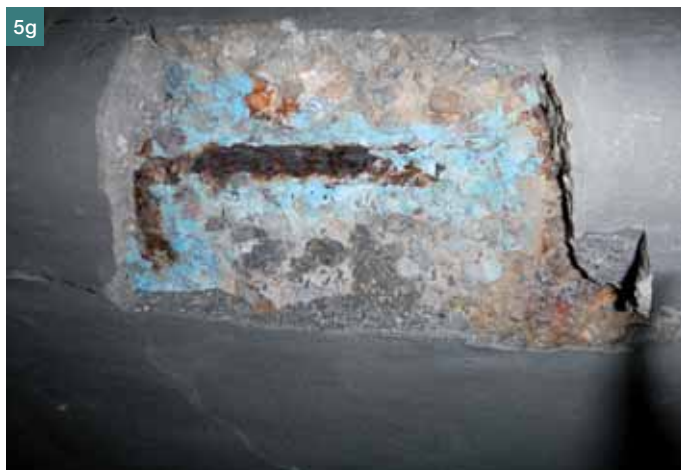
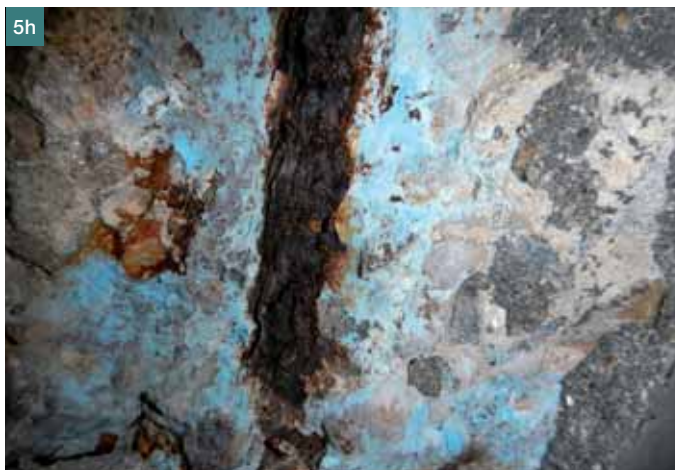
Obr. 5g,h – details poruchového místa, antikoroziní nátěr (modrý) nefunguje ani jako inhibice koroze betonářské výztuže, ani jako adhezí mŕstvek pro další reprofilační hmoty. Sanované povrchy nebyly s vysokou pravděpodobností zbaveny chloridů rozptýlených v betonu a nebyly dostatečně očištěny. Tloušťka reprofilace je na hraně zbytečně velká, materiál příliš jemnozrný. Finální celoplošný nátěr nosníku je zbytečný a zhoršuje vysychání konstrukce.

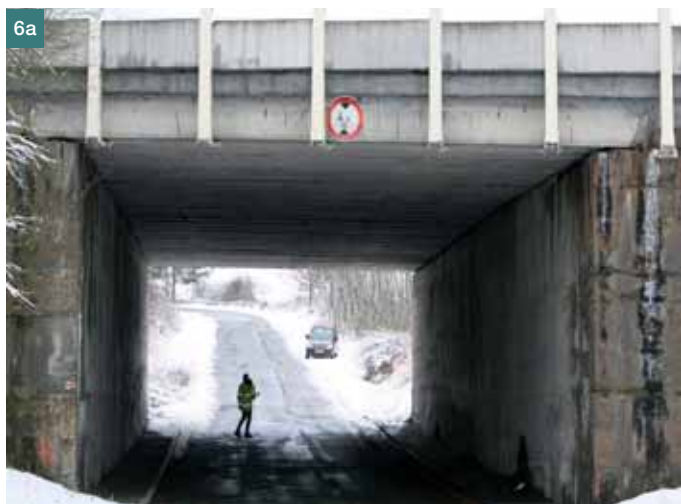
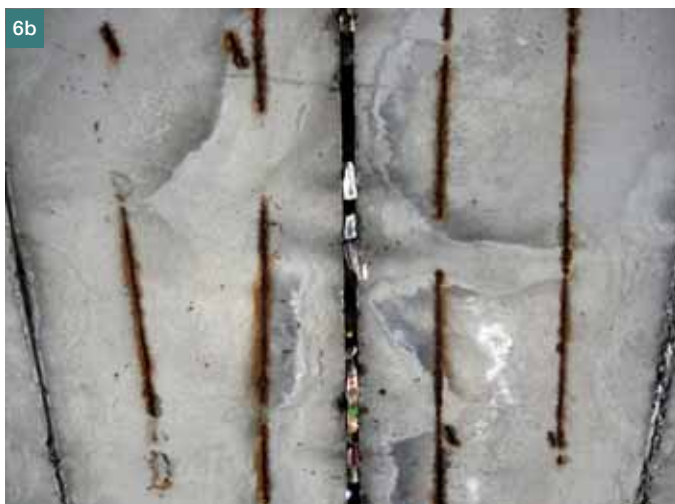
Obr. 6a,b – jednovrstvý sanační nátěr (na bázi anorganického pojiva) na podhledu prefa nosníku KA-67, aplikovaný okolo roku 1990, nemůže zabránit pokračování koroze betonářské výztuže s nulovým krytím (pruty mají funkci distančních podložek).

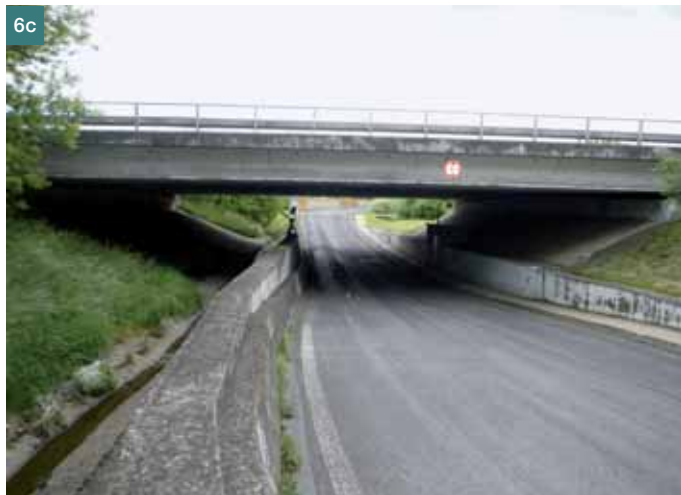
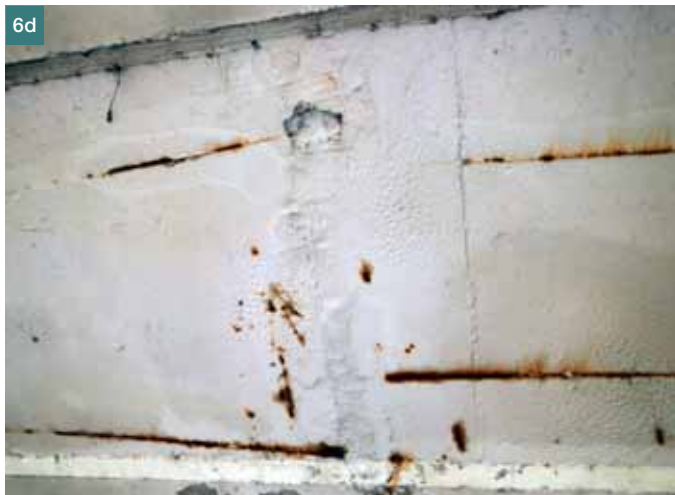
Obr. 6c,d – stejná technologie opravy koroze výztuže na podhledu nosníku I-73 provedená okolo roku 1995, na mostě z roku 1982.

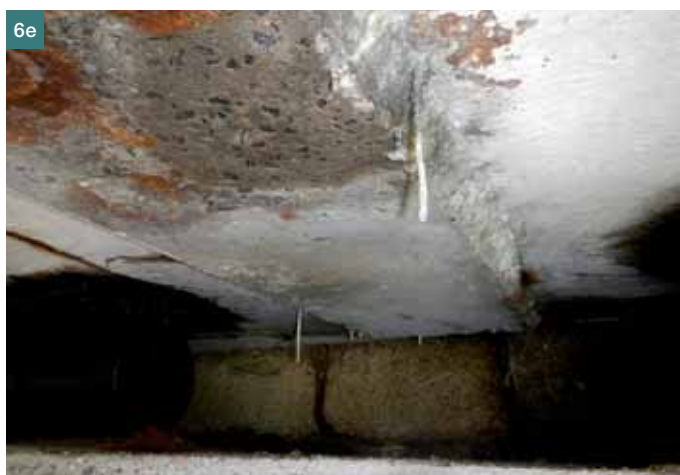
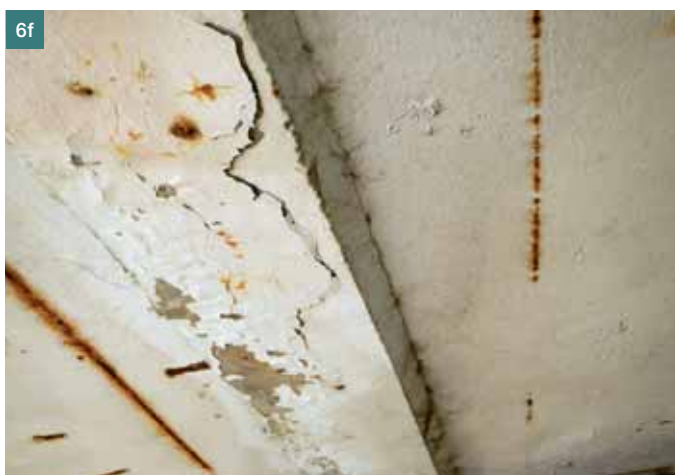
Obr. 6e,f – jednoduchý sanační nátěr na podhledu mostu na obr. 6c zhoršuje vysychání betonu nosné konstrukce, nic nechrání a zabránit průniku vody se solemi z mostovky nemůže. Zbytečný, neekonomický a škodlivý sanační zásah. Odporuje principu řízení vlhkosti podle ČSN EN 1504-9.

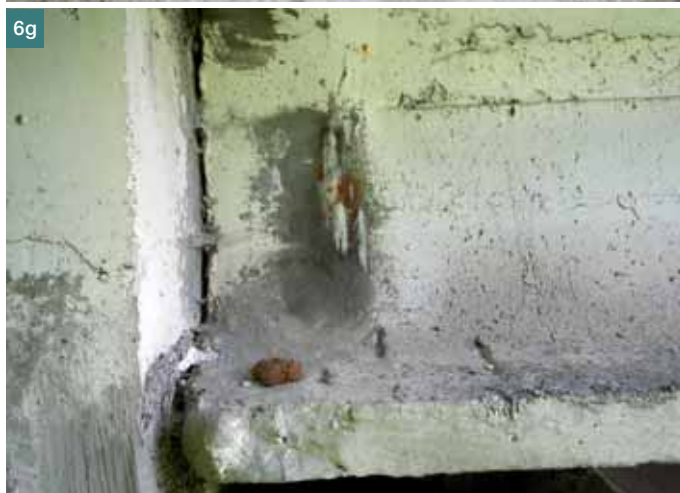
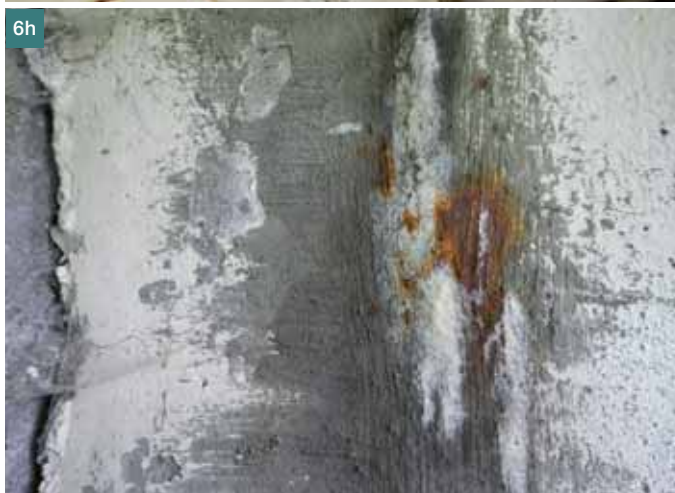
Obr. 6g,h – ze statických důvodů závažnější porucha – koroze stěnové kotvy systému předpětí na konci nosníku I-73 na mostě z obr. 6c, zpočátku maskovaná sanačním nátěrem, se projevuje i přes krycí vrstvu – tenkovrstvé obetonování z doby výstavby a následný cementový pačok provedený v rámci údržby později. Bez odstranění příčiny – zatékání do konstrukce – nelze degradaci konstrukce zastavit.
