PROTRŽENÁ PŘEHRADA NA BÍLÉ DESNÉ – 100LETÉ VÝROČÍ

18. září 2016 uplynulo 100 let od nešťastné události v Jizerských horách. V roce 1916 se několik měsíců po vybudování protrhla sypaná hráz přehrady na řece Bílá Desná a záplavová vlna tragicky zasáhla životy obyvatel zejm. v obci Desná.

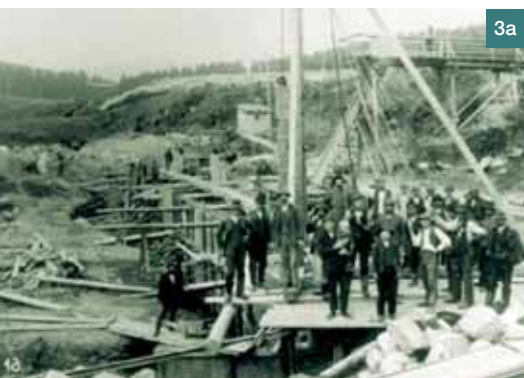
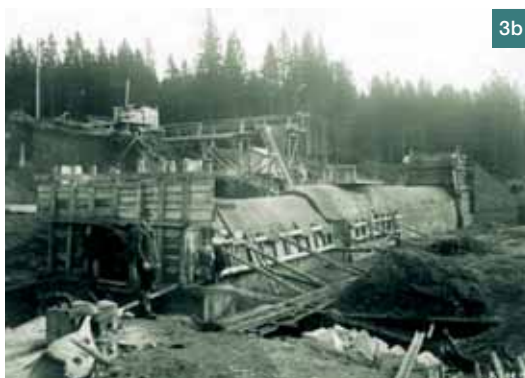
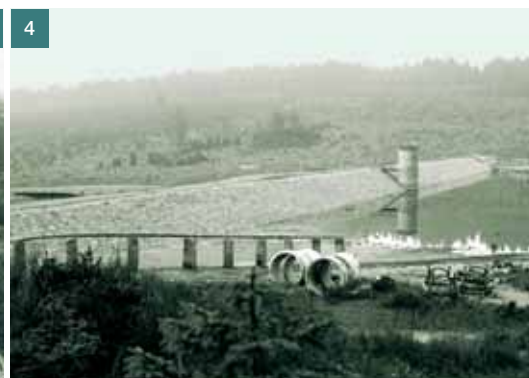
Obr. 3 Stavba přehrady na řece Bílá Desná, 1913: a) beranění pilot, b) vtok do výpustné štol

Obr. 4 Přehrada po dokončení, 1915

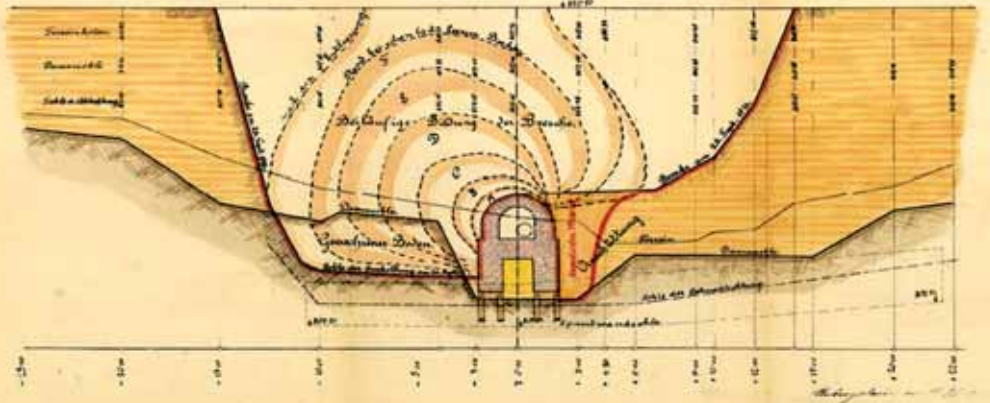
6 Darstellung des Dammdurchbruches.

se nepodařilo zcela otevřít šoupátkový uzávěr na vzdušní straně hráze a narůstající průsak skrz hráz začal ohrožovat dveře vstupního portálu. Průrva v hrázi se zvětšovala a v 16:15 se již začala propadat dlažba na návodní straně. Toho dne se v nádrži nacházelo zhruba 250 tis. m³ vody. Přibližně v 16:45 se hráz úplně protrhla a vytvořila se v ní 18m široká průrva. V 17:15 byla již nádrž úplně prázdná.

Obr. 6 Znárodnění postupného rozšiřování erozního tunelu při havárii podle dobových poznatků a svědeckých výpovědí, 1927

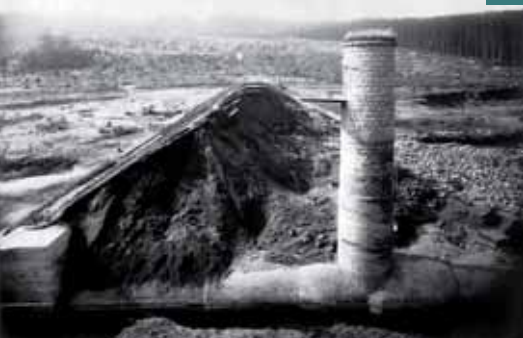
5a

Obr. 5 a) Přehradní těleso a výpustná štola v místě protřžení, b) průřez přehrady v šířce 18 m

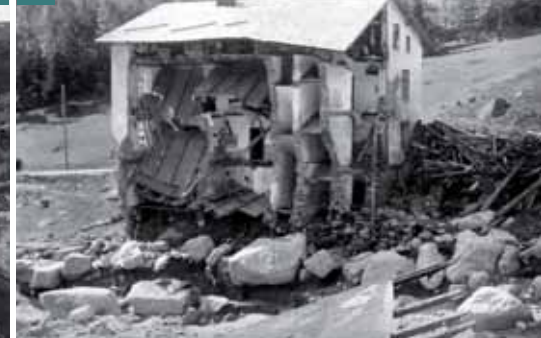
Obr. 7 Pobožený dům pro dělníky firmy Johann Umann, 1916

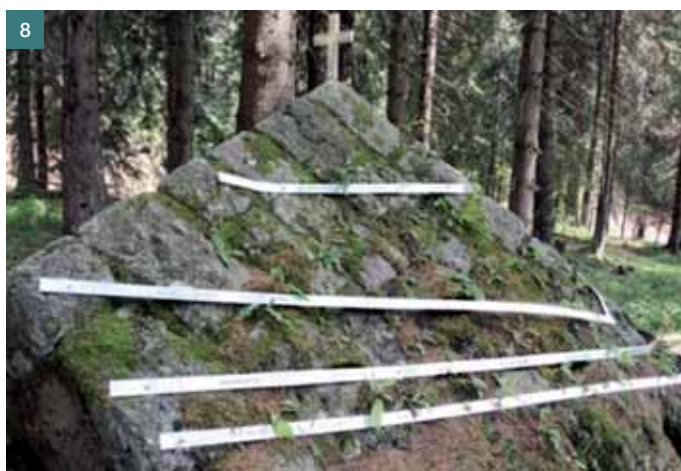
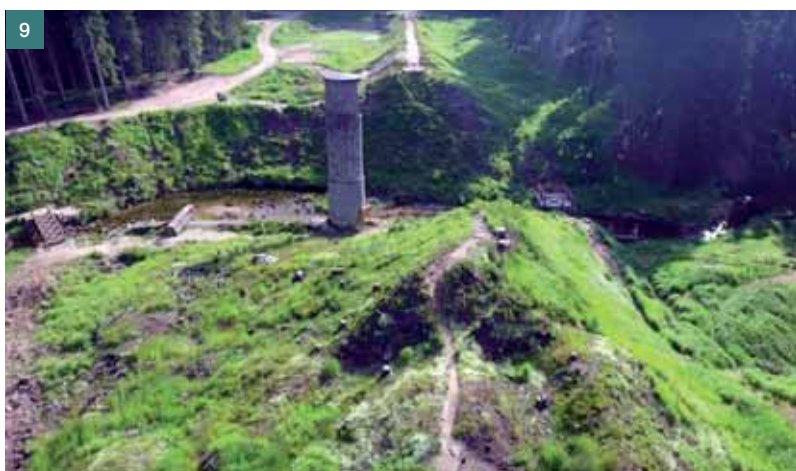
Obr. 8 Památník obětem katastrofy umístěný na odtrženém křídle výtokového objektu výpustné stoly, autoři: studenti Uměleckoprůmyslové školy v Jablonci nad Nisou, 2016

Obr. 9 Prostor protřžené hráze po revitalizaci, 2016

portál tunelu do Souše a také šoupátková věž, která byla vydrolená a u níž zhrozilo zřícení, byly vybudovány nové lávky, vyhlídky, naučná stezka, která vede z obce Desná, opravila se občerstvovna Krömerova bouda a obětem byl vybudován nový pomník (obr. 8).
