# BEDNĚNÍ A DETAILS BETONOVÝCH KONSTRUKCÍ – ČÁST 6 ■ FORMWORKS AND DETAILS OF CONCRETE STRUCTURES – PART 6

Petr Finkous

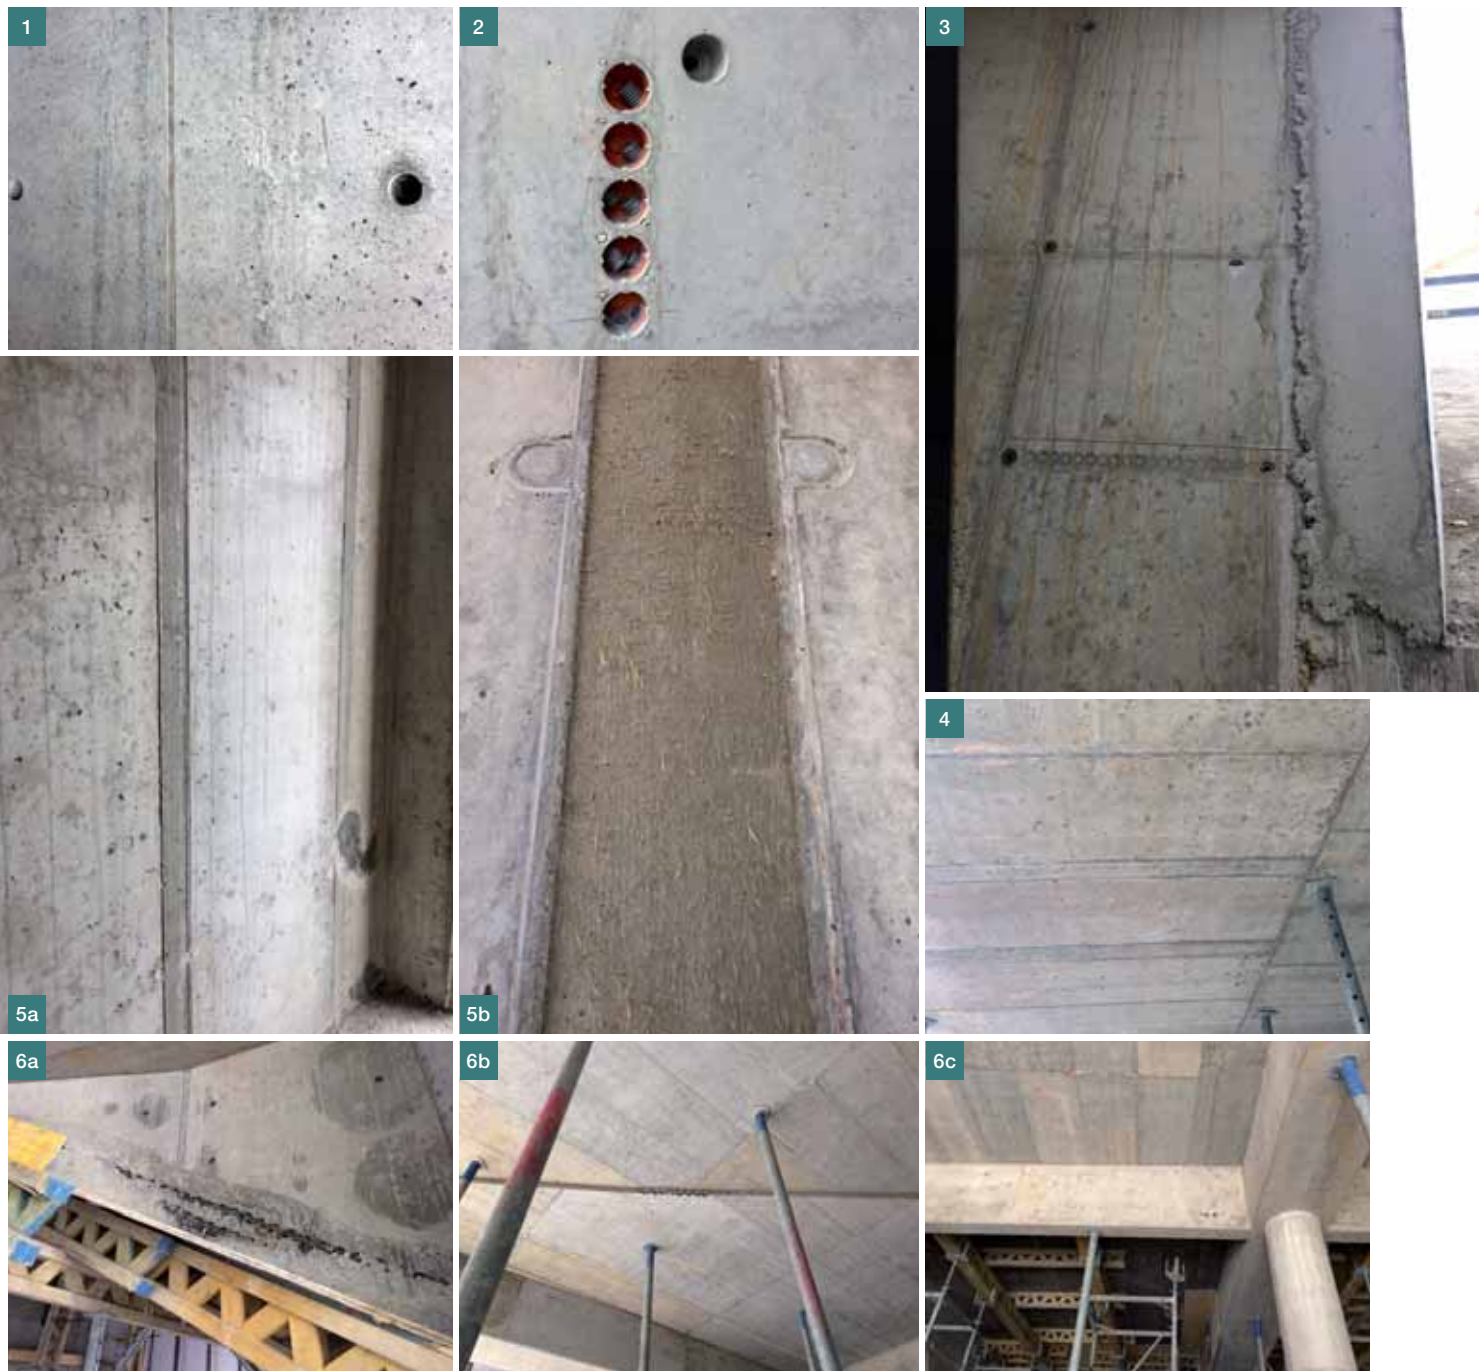
Obr. 1 (Ne)pohledový beton bez popílku – mělo se jednat o pohledovou stěnu, dodavatelí betonu došel popílek, ale i přesto beton uložili ■ Fig. 1 (Non-)architectural concrete without fly ash – it was meant to be an architectural concrete wall, the concrete provider run out of fly ash; however, the concrete was laid
