# VÝSLEDKY MATERIÁLOVÝCH VLASTNOSTÍ SIEDMYCH VIAC AKO 100 ROKOV STARÝCH ŽELEZOBETÓNOVÝCH MOSTOV ■ MATERIAL PROPERTIES OF SEVEN MORE THAN 100-YEARS OLD CONCRETE BRIDGES

Peter Paulík, Michal Bačuvčík,  
Patrik Ševčík, Ivan Janotka

Tento článok sa venuje mechanickým vlastnostiam betónu nameraným na jadrových vývrtoch zo siedmych viac ako 100 rokov starých mostov ako aj vlastnostiam ocele a hĺbkam karbonatizácie. V závere je uvedená korelácia medzi nameranou pevnosťou v tlaku betónu a jeho modulom pružnosti ako aj porovnanie týchto hodnôt s platnými normovými hodnotami. ■ This paper deals with the mechanical properties of concrete, measured on drilled core specimens from 7 bridges in Slovakia. All the bridges are more than 100 years old. The properties of steel reinforcement and carbonation depths are also reported. Correlation between the measured concrete strength and modulus of elasticity is shown on a graph and compared with relevant structural design documents.

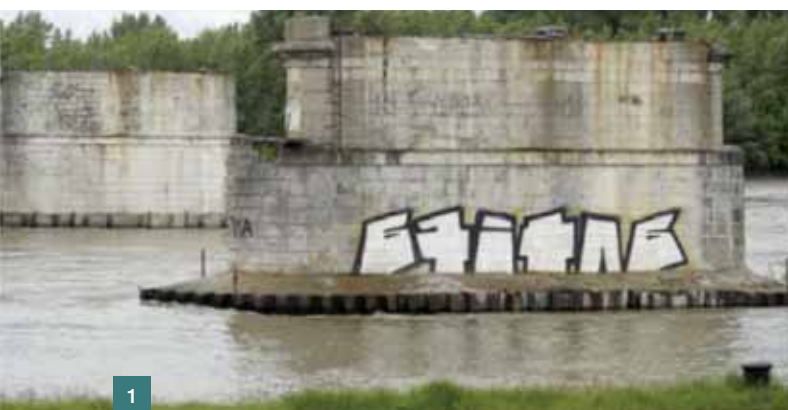
Obr. 1 Piliere Starého mosta v Bratislave ■  
Fig. 1 Piers of the Old Bridge in Bratislava

Most mal sedem polí a celkovú dĺžku 454,7 m (obr. 1). Časť ocelevej konštrukcie stojí aj po rekonštrukcii na pôvodných pilieroch postavených z betónu a kameňa v roku 1890. Všetky pôvodné piliere v koryte rieky Dunaj boli založené na ocelových kesónoch vyplnených betónom. Betón v kesónoch bol zhotovený z románskeho cementu, v spodnej časti pilierov bezprostredne nad kesónmi z portlandského cementu a zvyšná časť pilierov opätovne z románskeho cementu [5]. V roku 1945 bola počas 2. svetovej vojny oceľová konštrukcia hornej stavby zničená a následne nahradená novým oceľovým mostom na opravených pilieroch. Táto nová konštrukcia slúžila až do roku 2010, kedy bola pre dopravu uzavretá a rozhodlo sa o vybudovaní novej konštrukcie hornej stavby

na existujúcich pilieroch. Rekonštrukcia mosta sa uskutočnila v roku 2014 a 2015. Pozdĺž zvislej osi štyroch pilierov (č. 3, 4, 5 a 6) boli odobraté jadrové vývrty priemeru 110 mm (vzorky BA-1 až 9), najdlhší vývrt dosiahol dĺžku až 23,15 m. Piliere sú obložené kameňom, preto sa nestanovila hĺbka karbonatizácie. Nevykonala sa ani verifikácia stavu zabudovanej ocelevej výstuže, pretože piliere ju neobsahujú.

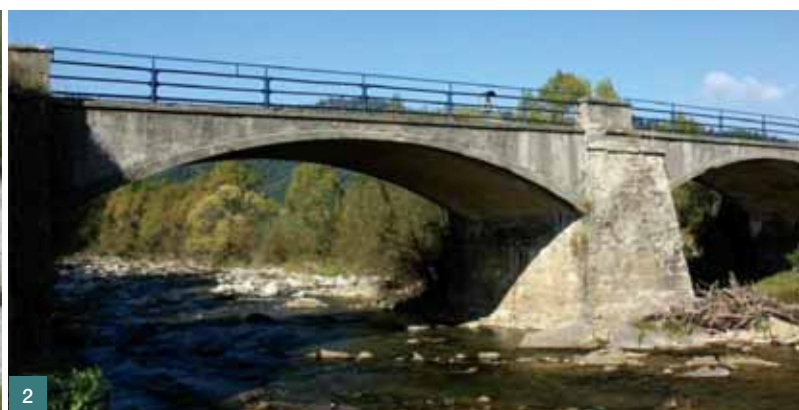
Obr. 2 Železobetónový most v Krásne nad Kysucou ■ Fig. 2 Reinforced concrete bridge in Krásno nad Kysucou

Cestný most v Krásne nad Kysucou (obr. 2) preklenujúci rieku Bystricu sa pokladá za najstarší zachovaný železobetónový most na Slovensku a jeden z najstarších oblúčkových mostov typu Monier v strednej Európe, ktoré sú ešte stále v prevádzke. Most bol dokončený v roku 1892 ako jeden zo série tohto typu mostov postavených na území bývalého Rakúsko-Uhorska, bez poškodenia prežil svetové vojny a slúžil až do roku 2014 bez zásadných opráv.

tónových klenieb postavených na kamenných oporách a kamennom pilieri, ktoré boli súčasťou predchádzajúceho kamenného oblúkového mosta. Podľa opakovaného zamerania uskutočneného počas rekonštrukcie jeho dve klenby dosahujú svetlosť 16,8 m. Hrúbka primárnej klenby je premenná, od 400 mm v päte oblúka po 150 mm v strede prvého oblúka a len 130 mm v strede druhého oblúka. Nad základnou klenbou vystuženou pri oboch povrchoch sa nachádza pôvodná nadbetónávka z prostého betónu, ktorá dosahuje hrúbku až 600 mm pri päťach klenby a postupne sa smerom k stredu oblúka vytráca. Kompletná rekonštrukcia mosta sa uskutočnila v roku 2015. Odobralo sa šesť jadrových vývrtov (štyri z klenby a dva z parapetov) a z nich sa vyhotovilo osem vzoriek KnK-1 až 8. Krycia vrstva zisťovaná na jadrových vývrtach bola pri spodnom povrchu nameraná v rozmedzí 30 až 60 mm a pri hornom povrchu 70 až 180 mm. Parametre výstuže sa skúšali na dvoch vzorkách odobratých z klenby mosta. Hĺbka karbonatizácie na všetkých skúšobných miestach je minimálna. Táto nízka hodnota karbonatizácie bola potvrdená a čiastočne objasnená až opakovanými odvrtmi v júni

2016, avšak tieto výsledky budú publikované v samostatnom článku. Nízku karbonatizáciu betónu potvrdili nezávisle od seba tri výskumné pracoviská (STU Bratislava, TU Žilina a TSÚS Bratislava).

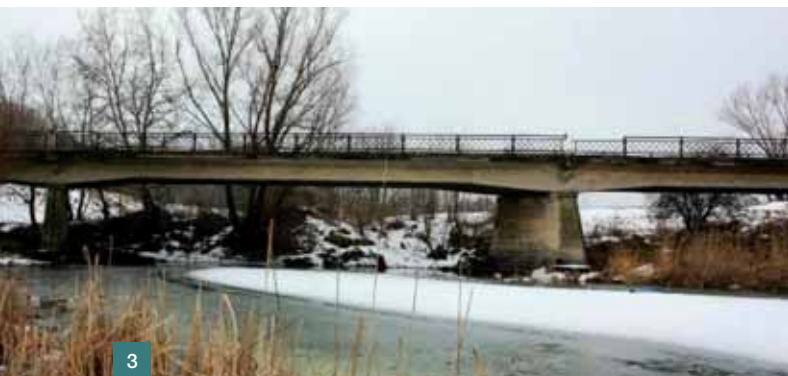
Zachovali sa tri spojitý betónové polia s rozpätiami 24 + 29 + 24 m (obr. 3). Horná stavba pozostáva z troch hlavných trémov, ktorých výška v strede rozpätia je 1,3 m a nad podperami 1,8 m. Šírka trémov sa tiež mení z 350 mm v strede rozpätia na 770 mm nad podperami. Hrúbka mostovky je približne 190 mm. Most je od roku 1945, kedy bolo hlavné oceľové mostné pole zničené, nefunkčný a slúži len miestnym obyvateľom dedinky Šulekovo k preklenutiu mŕtveho ramena rieky Váhu.

Na moste sa zhotovilo celkovo päť jadrových vývrtov, z toho dva z piliera (ozn. HC-4 a HC-5), jeden z opory (ozn. HC-3) a dva z nosnej konštrukcie mosta (ozn. HC-1 a HC-2). Výsledky mechanických parametrov betónu boli stanovené na vývrtach. Odobratá výstuž bola poškodená a nevhodná na mechanické skúšky. Karbonatizácia sa stanovila na štyroch vzorkách.

Obr. 3 Železobetónový most v Hlohovci  
Fig. 3 Reinforced concrete bridge in Hlohovec

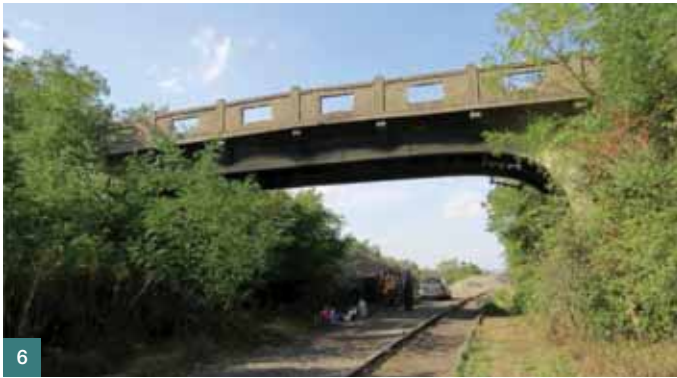
Most bol postavený začiatkom 20. storočia (pred rokom 1914) ponad železničnú trať, ktorá bola zrušená v roku 1945. Most je odvtedy mimo prevádzku a postupne ho zarastá vegetácia (obr. 6). Most tvorí rámová konštrukcia pozostávajúca z troch hlavných trémov vzájomne vzdialených osovo 1,75 m s tromi poľami rozpätí 6 + 18 + 6 m a mostovkou širokou 5 m. Zvršok mosta tvorí železobetónové zábradlie a kameňom vysypaná vozovka, ktorá je dnes už zarastená trávnatým porastom.

Z mosta sa odobrali tri jadrové vývrty, z ktorých sa vyhotovilo päť vzoriek (NM-1 až 5). Z mosta sa tiež odobrali dve výstuže na stanovenie mechanických vlastností ocele (vzorky N1 a N2). Karbonatizácia sa stanovila na odvrtoch a tiež na betónovom zábradlí mosta. Priemerná krycia vrstva výstuže je 30 mm.

Obr. 6 Most v Nižnej Myšli  
Fig. 6 Bridge in Nižná Myšľa

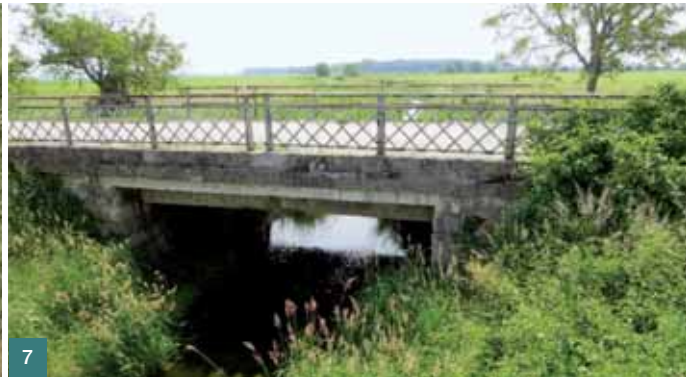
Most sa nachádza na ceste III. triedy smerujúcej do mesta Sládkovičovo ponad potok (obr. 7). Jedná sa o jednoduchú trámovú jednopólovú konštrukciu s rozpätím 4 m. Pôvodný most bol postavený ešte v 19. storočí, avšak jeho horná stavba bola rekonštruovaná v roku 1965.

Z pôvodnej časti mosta, z opory, ktorá je viac ako 100 rokov stará, sa vyhotovili dva jadrové vývrty (SL1 a SL2). Výstuž sa s ohľadom na neprístupnosť a malé rozmery úložného prahu neodobrala a ani neskúšala. Karbonatizácia sa zisťovala na odvrtoch. Na tomto moste sa taktiež namerala extrémne nízka hodnota karbonatizácie a tiež sa odvrty opakovali v júni v roku 2016. Podobne ako pri moste v Krásne nad Kysucou sa tieto hodnoty potvrdili a čiastočne objasnili, pričom tieto výsledky a zistenia budú taktiež súčasťou ďalšieho článku.

Obr. 7 Most pri Sládkovičove  
Fig. 7 Bridge near Sládkovičovo

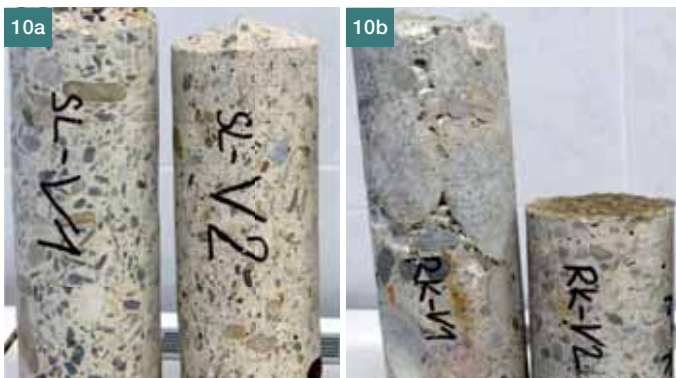
Veľký rozptyl nameraných hodnôt môže byť zapríčinený použitím rôznych frakcií kameniva, rôznym vekom betónu a rôznou pevnostnou triedou betónu. Z obr. 10 je zrejmé, že na výstavbu mostov sa pred 100 rokmi použili betóny s kamenivom rôznej frakcie. Rozdielne veľkosti zrn kameniva a podiel jednotlivých frakcií sa prejavujú na nameraných hodnotách dynamického modulu pružnosti. Väčší podiel väčších zrn môže prispievať k zvýšenej hodnote dynamického modulu pružnosti.

Obr. 10 Vzorky skúmaných betónov z mosta v Sládkovičove (SL-1 a 2) a v Ružomberku (RK-1 a 2) | Fig. 10 Concrete specimens from the bridges in Sládkovičovo (SL-1 and 2) and Ružomberok (RK-1 and 2)

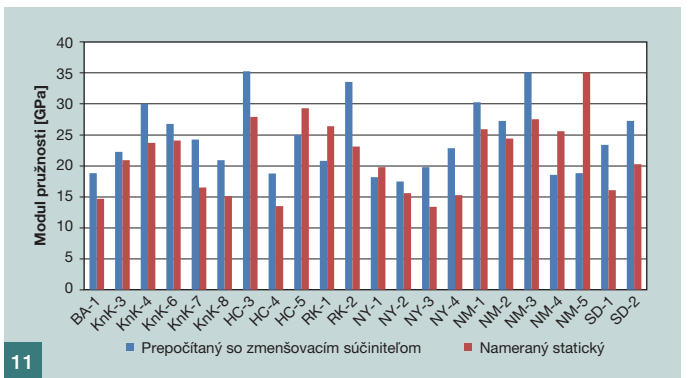
Z grafu na obr. 11 vidieť určitú závislosť medzi dynamickým modulom pružnosti a statickým modulom pružnosti, avšak o silnej závislosti hovoriť nemôžeme. Odporúčame preto pri stanovovaní mechanických vlastností viac ako 100 rokov starých betónov pred rekonštrukciou mosta merať aj statický modul pružnosti a nespoliehať sa iba na výsledky nedeštruktívnych skúšok a ani na korelačné vzorce z aktuálnych noriem.

Obr. 11 Porovnanie nameraného statického modulu pružnosti a modulu prepočítaného z dynamického modulu pružnosti normovým zmenšovacím koeficientom podľa STN 73 2011 [20] | Fig. 11 Comparison of the measured standard modulus of elasticity and the modulus of elasticity computed from the dynamic modulus of elasticity by conversion factor given in STN 73 2011 [20]

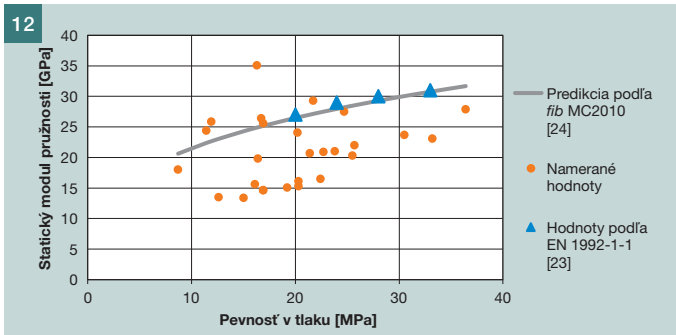
Z výsledkov uvedených na obr. 12 je ďalej zjavné, že aj keď istá závislosť medzi minimálnym nameraným modulom pružnosti a medzi pevnosťou betónu existuje, je v moduloch pružnosti pomerne veľký rozptyl. Z RTG rozboru betónu môžeme konštatovať, že všetky betóny boli zhotovené z kremečitého kameniva a že teda rozptyl nie je spôsobený rôznym druhom kameniva.

Obr. 12 Korelácia medzi pevnosťou v tlaku a statickým modulom pružnosti | Fig. 12 Correlation between compressive strength and standard modulus of elasticity

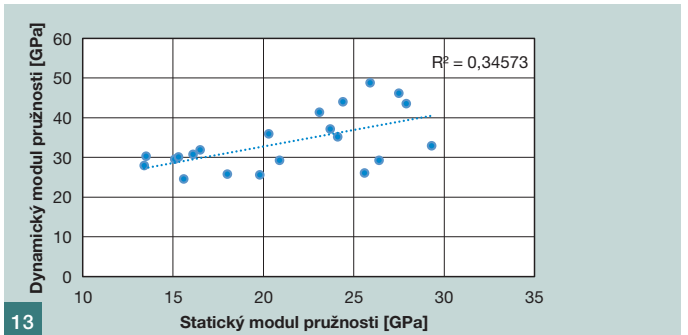
Obr. 12 demonštruje zistenú závislosť medzi dynamickým a statickým modulom pružnosti po vylúčení odľahých hodnôt zistených meraní.

Obr. 13 Korelácia medzi statickým a dynamickým modulom pružnosti | Fig. 13 Correlation between standard and dynamic modulus of elasticity
