CELKOVÁ OPRAVA NUSELSKÉHO MOSTU V PRAZE ■ COMPLETE RECONSTRUCTION OF THE NUSELSKÝ BRIDGE IN PRAGUE

Tomáš Martinek, Viktor Stržínek

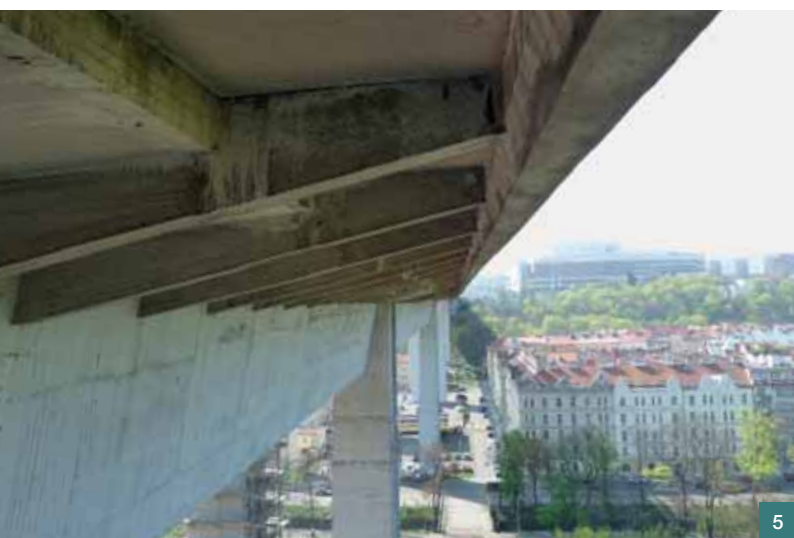
Výše popsaná technická finesa s rozčleněním příčného řezu se ale ukázala jako zásadní příčina pozdějších poruch. Nad mostovku vystupující svodidlová zídka, přestože byla opatřena řadou otvorů pro odvodnění chodníků, totiž tvořila zábranu srážkové vodě stékající z chodníků a vanová izolace mostovky a chodníkových desek na ní byla z obou stran vytažena. Přes zatěsnění okrajů izolace obrubníky z litého asfaltu nebylo možné srážkovou vodu 100% odvést do odvodnění a zatékání za izolaci bylo stále větší, s následkem koroze betonářské výztuže a poruch betonu na podhledu mostovky (obr. 5).

- zatékání do podhledu mostu v místě chodníků a odvodňovacích svodů, které způsobovalo poruchy krycí vrstvy výztuže s počínající korozi výztuže na podhledu mostu, zároveň také do míst kotev příčného předpětí mostovky,

Obr. 5 Poruchy betonu na podhledu mostu ■ Fig. 5 Defects of concrete on the edge of the bridge slab

Po akustickém trasování byla poškozená místa mechanickým způsobem odbourána. Poté bylo provedeno celoplošné otryskání vysokotlakým vodním paprskem tlakem minimálně 2000 bar. Otryskáním došlo k odstranění všech zbývajících nesoudržných vrstev (včetně zbytků nátěrů, nánosů a původních povrchových izolací) betonové konstrukce. Důkladně byla také očištěna obnažená výztuž, jež byla zbavena korozního produktu pískováním a opatřena ochranným nátěrem.

Veškeré reprofilyce v tloušťkách od 2 do 200 mm byly realizovány pouze lokálně, nikoliv celoplošně, čímž došlo k nastavení vysoké úrovně kvality a kontroly provádění sanačních prací. Lokální, jasně ohraničené sanace taktéž umožnily zachování původního architektonicky brutalistického stylu mostu. Po vytvrzení byl proveden celoplošný ochranný nátěr, který svou skladbou nahrazuje nízké krytí výztuže, jež bylo příčinou poruch betonu spodní stavby a nosné konstrukce mimo místa zatékání srážkové vody. Celková plocha všech sanovaných ploch mostu byla 41 682 m².

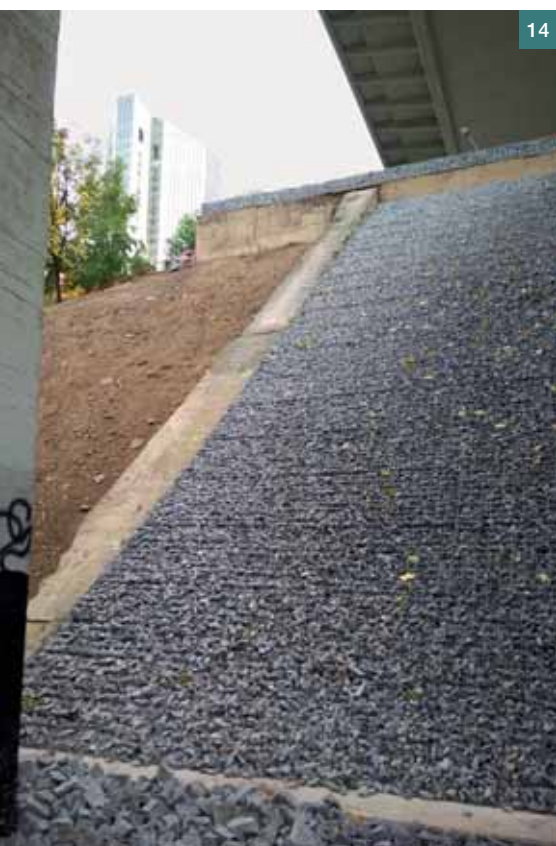
Obr. 14 Zpevnění svahu pod ulicí Čiklova u pilíře P4 ■ Fig. 14 Stabilizing the slope below the Čiklova street at pier P4

V rámci dokončovacích prací byla navržena náhradní výsadba zeleně namísto pokácených dřevin a úprava ploch pod mostem, dotčených opravou mostu. Stávající svah pod mostem od ulice Čiklova u pilíře P4, který vykazoval známky eroze a sesuvu zeminy, bylo navrženo zpevnit gabionovou mřížkou tloušťky 300 mm (obr. 14) opřenou do monolitické patní zídky zapřené o základový blok pilíře mostu. Byly opraveny také zídky podél přístupových chodníků a schodišť na začátku mostu na Karlově, aby nekazily celkový dojem z provedené opravy mostu.

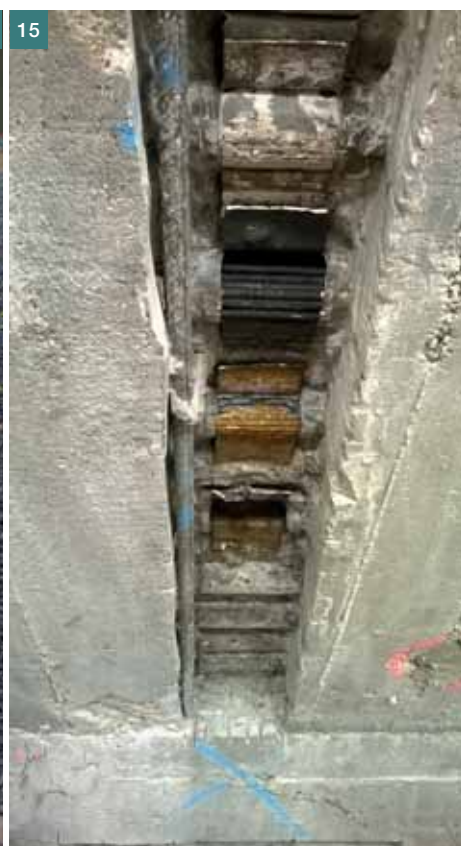
Obr. 15 Sonda pro zjištění stavu předpínací výztuže ■ Fig. 15 Sond for verification of prestressing reinforcement

V roce 2015 až 2017 byly z přístupových lávek provedeny doplňkové diagnostické průzkumy stavu předpínací výztuže, které ověřily její stav jako uspokojivý. Byly provedeny sondy (obr. 15) do kabelových kanálků ve vytipovaných místech možných poruch a bylo zjištěno jen minimální množství míst bez injektážní malty, která byla po ověření stavu výztuže vyplněna sanační injektážní hmotou. Předpínací dráty byly v sondách zastíženy bez koroze nebo pouze s povrchovou korozi z doby provádění mostu a bez jakéhokoliv oslabení jejich průřezové plochy. Byl tak prokázán dobrý stav nosné konstrukce mostu i do dalších let jeho provozu.
